# Besiktningsprotokoll

| Fastighetsbeteckning:<br>Butbro 2:109 | |
| Fastighetsadress:<br>Butbrovägen 55 | |

| Besiktningsdatum:<br>2025-05-15 | Protokollnummer:<br>69011727 |

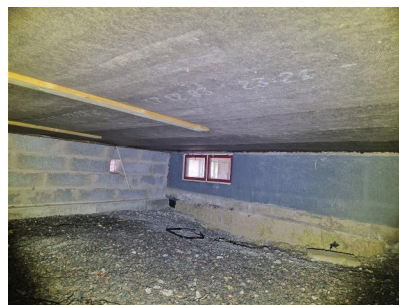
Vid kontroll av konstruktionen i krypgrund uppmättes fuktvärden under kritisk fuktnivå för mikrobiell tillväxt.

Golvbjälklaget ovan den uteluftsventilerade krypgrunden riskerar att drabbas av fuktskador på grund av naturlig fuktpåverkan. Detta kan i sin tur leda till mikrobiella skador (angrepp av mikroorganismer) som kan leda till att mikrobiell lukt sprids till boendemiljön.

Fuktkvoten i undersida bjälklag uppmättes till 13%.  
Gränsen för mikrobiell tillväxt föreligger vid 17%

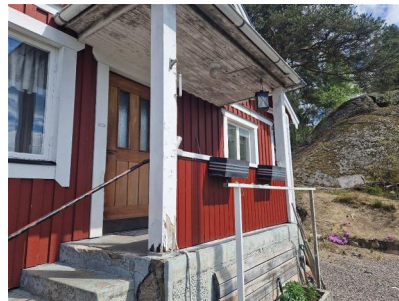
Rötskador finns i trästolpar.  
Större putssläpp och sprickor finns i trappa.  
Papptak är äldre och ojämnt.

Rötskador i trädetaljer är ett tecken på bristande fuktskydd/hög fuktpåverkan, som även kan leda till fuktelaterade skador i bakomliggande konstruktioner.

Vi rekommenderar rekommenderar renovering av farstukvisten.

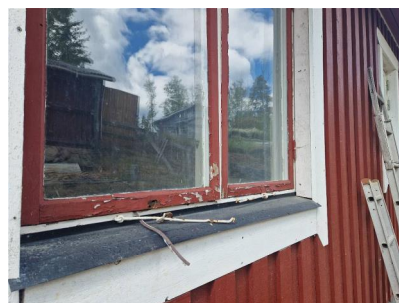
Äldre 2-glasfönster är i behov av målning/underhåll.

Fönsterbågar och fönsterkarmar där målningsbehov finns riskerar att få fukt- och rötskador på grund av sämre vattenavvisande förmåga.

För att öka livslängden på fönster rekommenderas målning och underhåll.

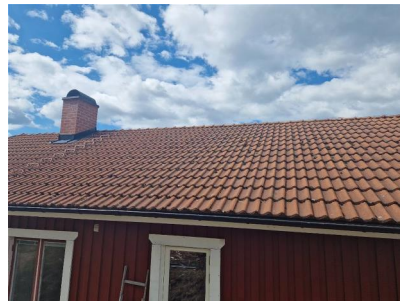
Tak besiktigat från mark.

Mosspåväxt finns på takpannor.

Mossa som växer på taket kan leda till att taktäckningen har ett minskat motstånd mot vatteninträngning.

För att öka livslängden på taket rekommenderas att mossan tas bort från takpannorna.

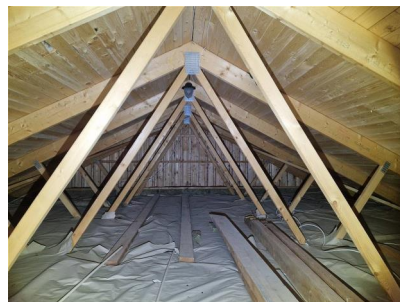
Vid kontroll av vinden uppmättes fuktvärden under kritisk fuktnivå för mikrobiell tillväxt.

Fuktkvoten i underlagstak/takbjälkar uppmättes till 11%.  
Gränsen för mikrobiell tillväxt föreligger vid 17%.

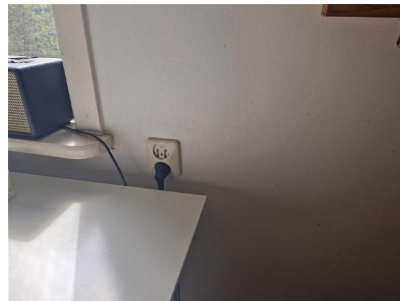
Ojordat uttag finns i kök.

När man har ojordade uttag i kök finns det en ökad risk för personskador.

Kontakta en elektriker för kontroll och åtgärd.

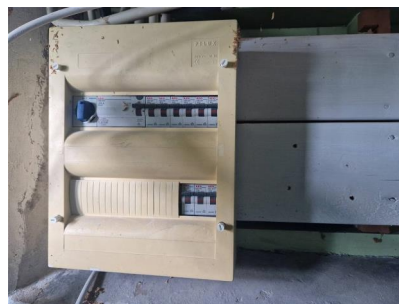
Jordfelsbrytare finns installerad vid el-centralen.

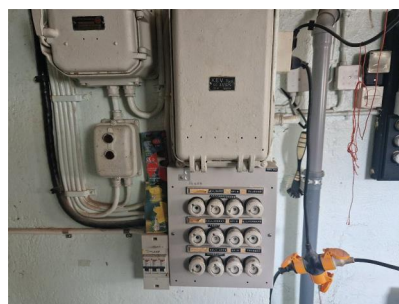
Jordfelsbrytare finns ej.

Det finns inget krav att hus byggda före år 2000 ska ha jordfelsbrytare. Jordfelsbrytaren minskar dock risken för personskador och brand orsakade av elanläggningen.

Kontakta en elektriker för kontroll och åtgärd.
