**Fastighetsuppgifter**

Bålsta 3:114

Snäppvägen 56

| Uppdragsnummer | C16219 |

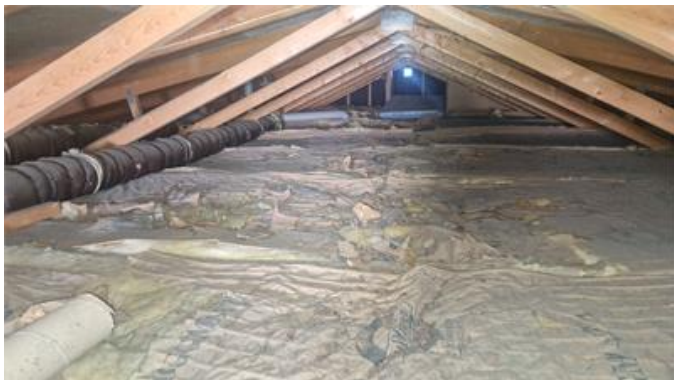
| Besiktningsresultat | | | | | |
|---|---|---|---|---|---|
| | | X | | | -Eternit (underlagstak) är ett asbesthaltigt material. Dess förekomst i sig utgör ingen risk för inomhusmiljön. Dock bör fackman kontaktas vid eventuellt avlägsnande av materialet.<br>-Hela vinden ej tillgänglig då landgångar saknas. |

Bilden visar delar av vinden

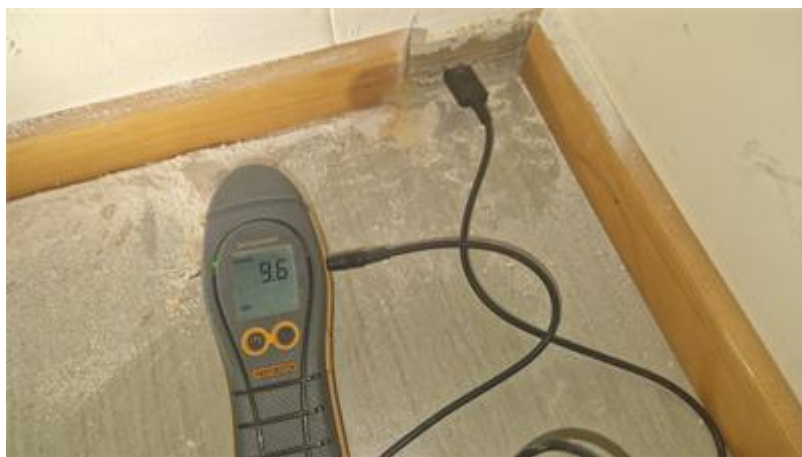
I provhål i klädkammaren uppmättes fuktkvoten i syllen till ca 9-12% och ingen avvikande lukt kunde noteras  
I övrigt uppmättes fuktkvoten stickprovsmässigt med Bes-Bollman under golvsocklar till ca 10-12%  
Det kritiska gränsvärdet för mikrobiell tillväxt brukar anges till ca 15-17% fuktkvot (FK).

Notera att stickprovsmässig undersökning är utförd samt att mätvärden normalt sett kan variera över årstiderna.  
För att säkert fastställa konstruktionens kondition och fuktstatus måste en mer omfattande undersökning utföras.
