# Besiktningsprotokoll

Anticimex Försäkringsbesiktning i samarbete med Fastighetsbyrån

| Fastighetsadress:<br>Källstigen 1 | |

| Besiktningsdatum:<br>2025-05-12 | Protokollnummer:<br>68983758 |

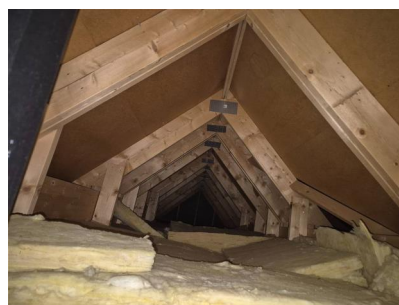
Underlagstaket består av träfiberskivor.

Eftersom underlagstaket består av träfiberskivor utan yttre täckning av papp under takbeklädningen, finns risk vid ogynnsam väderlek att regnvatten/snö tränger in i skivskarvar med läckage på vindsutrymmet som följd. Med tiden kan även träfiberskivorna drabbas av fuktskador.

Observera att vinden är besiktigad från lucka då landgång saknas.
