# Besiktningsprotokoll

Anticimex Försäkringsbesiktning i samarbete med Fastighetsbyrån

| Fastighetsadress:<br>Östastigen 7 | |

| Besiktningsdatum:<br>2025-05-16 | Protokollnummer:<br>69012498 |

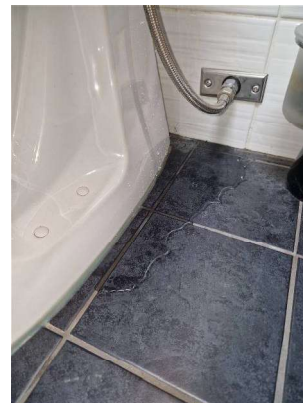
WC-stolen läcker vatten vid inkommande vattenledning vid spolning och vattentrycket ökar.

Det finns risk för fuktskador eftersom rörledningar och kopplingar kan släppa och orsaka rörbrott med vattenskador som följd.  
Kontakta en rörmokare omgående.
