# Besiktningsprotokoll

Anticimex Försäkringsbesiktning i samarbete med Fastighetsbyrån

| Fastighetsbeteckning:<br>Perehemmet 1:4 | |

| Besiktningsdatum:<br>2025-05-12 | Protokollnummer:<br>68989308 |

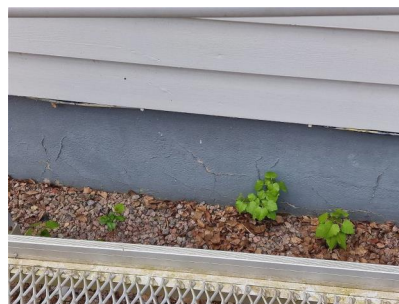
- Sprickor och putssläpp finns på sockel.

Dessa bedöms inte ha lett till bakomliggande skador.

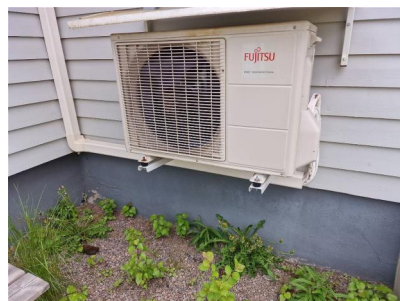
- Kondensvatten från luftvärmepumpens utedel leds inte bort från husgrunden.

Detta medför ökad risk för att vatten tränger in i anslutande konstruktioner, vilket i sin tur kan leda till fuktrelaterade skador. Observera att besiktning av byggnadens värmesystem eller värmepumpen inte har ingått i uppdraget.

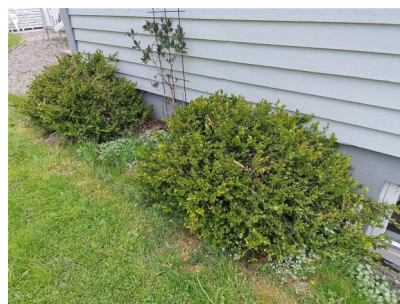
- Växter finns i anslutning till byggnaden.

När det finns rabatter och växter nära byggnaden finns risk att fukt stannar kvar i väggarna. Detta kan i sin tur orsaka invändiga fuktskador. Växternas rötter kan också skada grundmuren och sätta dräneringsledningen ur funktion.

Området närmast huset rekommenderas att vara fritt från växtlighet.

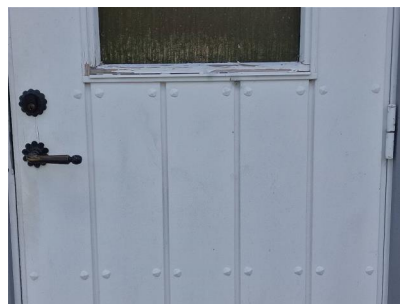
- Dörrar är i behov av målning/underhåll.

Dörrar där målningsbehov finns riskerar att få fukt- och rötskador på grund av sämre vattenavvisande förmåga.

För att öka livslängden på dörr rekommenderas målning och underhåll.

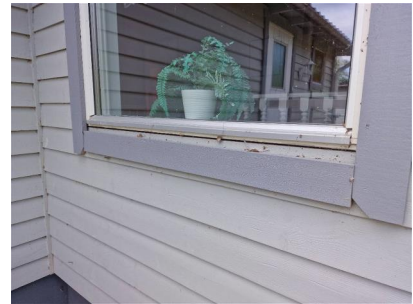
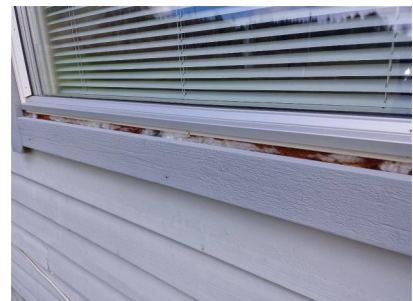
- Fönsterbleck saknas på vissa fönster.

Avsaknad av fönsterbleck medför en ökad risk för att vatten kan rinna in och orsaka fuktrelaterade skador i omkringliggande konstruktioner.

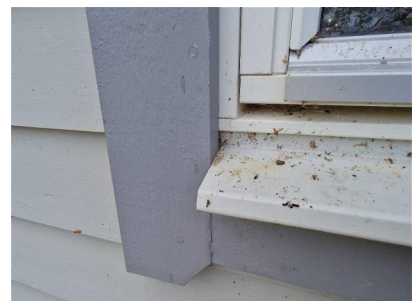
- Fönsterbleck saknar uppvik mot fönsterfoder och otätheter finns.

Risk finns att fukt tränger ner i väggens konstruktion vid ogynnsamt väder.

Täta otätheterna.

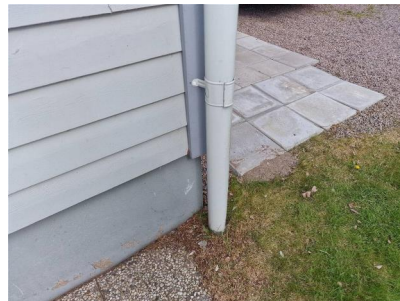
- Lövsilar finns inte.

När det saknas lövsilar så finns det risk att det blir stopp i dagvattenledningen.

För att hindra stopp i dagvattenledningar rekommenderas komplettering av lövsilar.

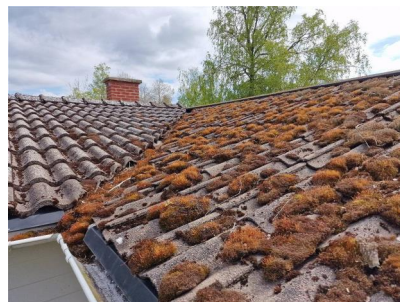
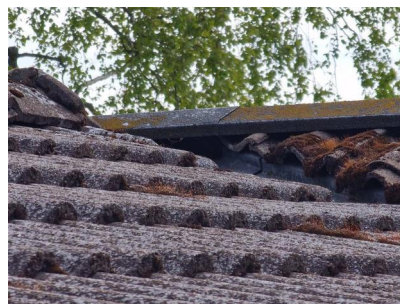
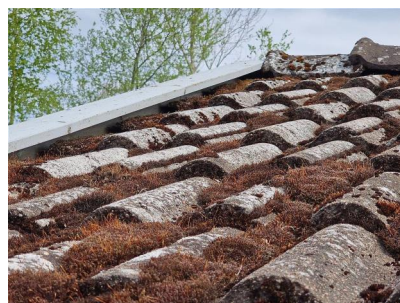
- Yttertaket är äldre.
- Rikligt med mossor noteras på taket och i rännal.
- Nocktätning saknas.
- Otätheter noteras mellan vinkel pånock och rännal.
- Skador noteras på utskiktet där takskivor finns.

Takpannor, plåtdetaljer och underlagspapp har enligt vår bedömning en begränsad livslängd. Eftersom husets taktäckning är äldre har det ett minskat motstånd mot vatteninträngning. Detta i sin tur kan leda till fuktskador på träläkt och vidare ner i underliggande konstruktioner.

Nästkommende ägare bör planera för åldersrelaterad takomläggning då nuvarande taktäckning är från byggtiden och därmed har passerat tiden för sin tekniskt beräknade livslängd.

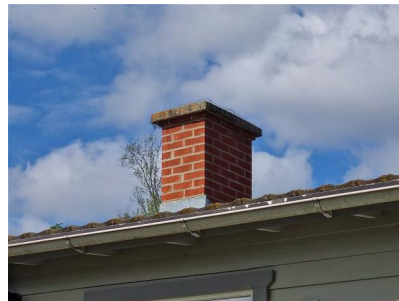
- Skorstenen saknar väderskydd.

Väderskydd kan monteras för att skydda mot nederbörd som annars kan orsaka fuktskador och frostsprängning i skorstenen/ murstocken.

Vi rekommenderar att du kontaktar en fackman för att ta reda på hur och om ett väderskydd ska monteras.

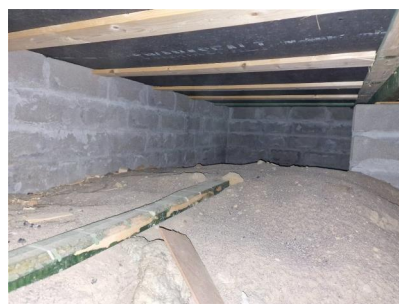
- Organiskt material finns på markytan.
- Träskyddsbehandlat virke finns i grunden.

Vid kontroll av konstruktionen i krypgrund uppmättes fuktvärden under kritisk fuktnivå för mikrobiell tillväxt och normal lukt upplevdes.

Golvbjälklaget ovan den uteluftsventilerade krypgrunden riskerar att drabbas av fuktskador på grund av naturlig fuktpåverkan. Detta kan i sin tur leda till mikrobiella skador (angrepp av mikroorganismer) som kan leda till att mikrobiell lukt sprids till boendemiljön.

Fuktkvoten uppmättes till 11 %. Gränsvärdet är 17 %.

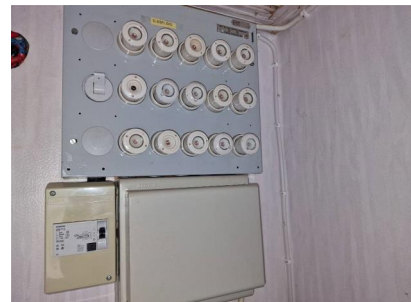
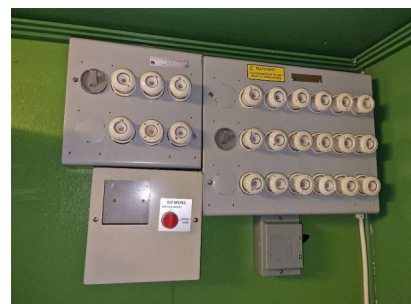
- Skyddsglas saknas.

-Gruppförteckning saknas.

- Jordfelsbrytare finns men betjänar bara delar av huset.

Montera skyddsglas i säkringshuvarna, alternativt byt ut dem.

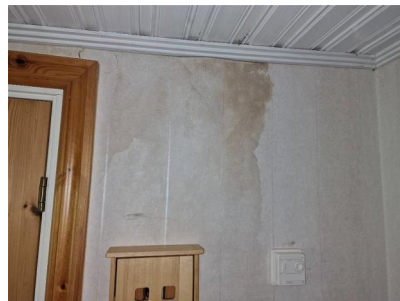
- Missfärgningar noteras på vägg.

I samband med takbytet bör även orsaken till missfärgningarna i hallen kontrolleras och åtgärdas.

Rekommenderar att en fördjupad undersökning göras för att ta reda på orsak samt omfattning av missfärgningarna.

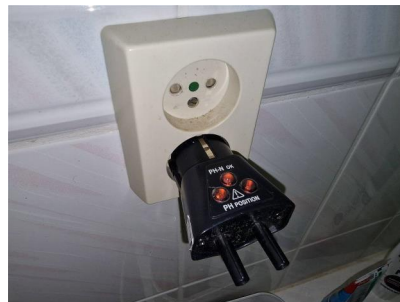
- Ojordade uttag finns i våtrum.

När man har ojordade eluttag i våtrum finns det en ökad risk för personsador.

Kontakta en elektriker för kontroll och åtgärd.

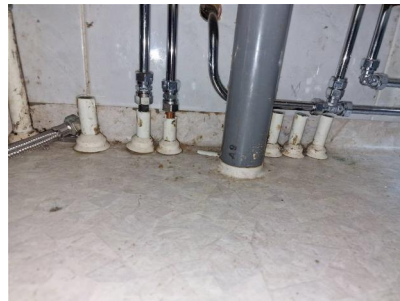
- Äldre yt och tätskikt.
- Rör genomföring finns i golv.
- Golvbrunnar är äldre och byts vid renovering.
- Otäta skruvhål noteras i vägg.
- Frånluft saknas i utrymmet.

Ovanstående noteringar innebär en ökad risk för fuktrelaterade skador som följd.

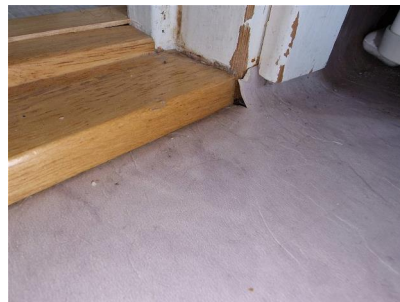
- Äldre yt/tätskikt.
- Golvmattan är ej uppvikt mot tröskel och otätheter finns.
- Golvbrunnen är äldre och byts vid renovering.
- Bakfall förekommer på golvet.

Ovanstående noteringar innebär en ökad risk för fuktrelaterade skador som följd.

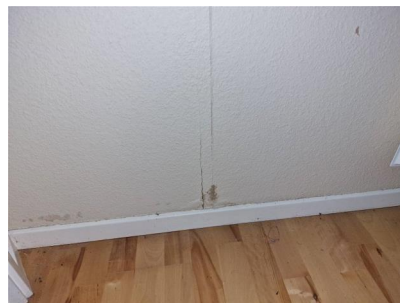
- Mindre missfärgning noteras på vägg.

Inga förhöjda värden noteras vid besiktningstillfället.

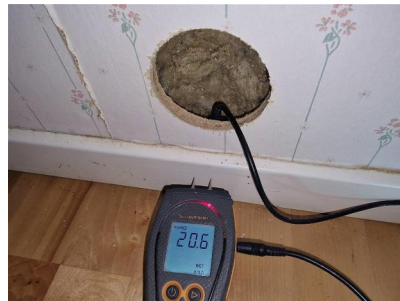
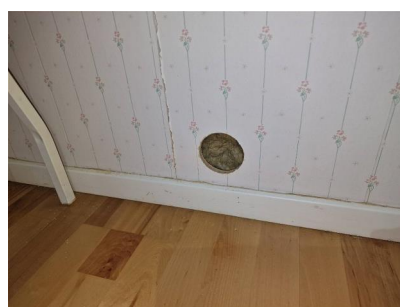
Vid kontroll av konstruktion uppmättes fuktvärden över kritisk nivå för mikrobiell tillväxt och mikrobiell lukt upplevdes.

Källargrundmurar med påreglade isolerade ytterväggar. Denna konstruktion får ofta skador på grund av naturlig fuktvandring.

Fuktkvoten uppmättes till 21 %. Gränsvärdet är 17 %.

Provhål gjordes i vägg till höger om dörr när man kommer från trappan.

Väggens uppbyggnad inifrån sett är träskiva, isolering, regler samt yttervägg.

Rekommenderar att de utreglade väggarna tas bort och ersätts med ett mer fuktsäkert alternativ.

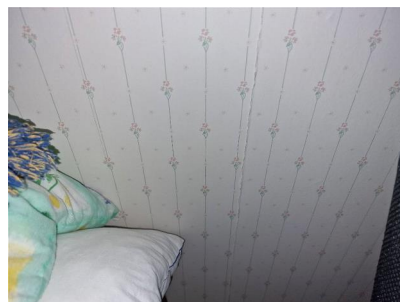
- Sprickor noteras i vägg.

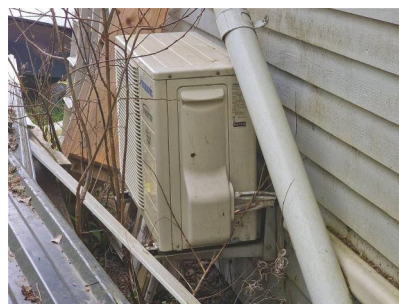
- Kondensvatten från luftvärmepumpens utedel leds inte bort från husgrunden.

Detta medför ökad risk för att vatten tränger in i anslutande konstruktioner, vilket i sin tur kan leda till fuktrelaterade skador. Observera att besiktning av byggnadens värmesystem eller värmepumpen inte har ingått i uppdraget.

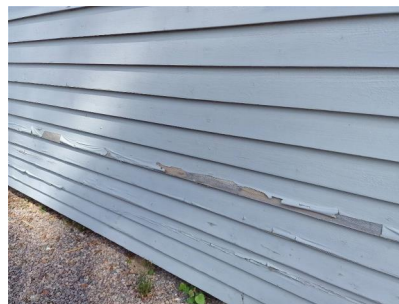
- Fasadpanelen är i behov av målning/underhåll.

Fasadbeklädnad och träkonstruktioner där målningsbehov finns riskerar att få fukt- och rötskador på grund av sämre vattenavvisande förmåga. För att öka livslängden på fasadbeklädnaden rekommenderas målning och underhåll.

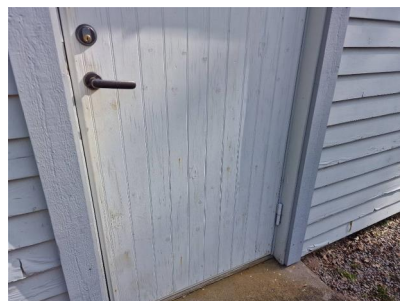
- Dörr är i behov av målning/underhåll.

För att öka livslängden på dörr rekommenderas målning och underhåll.

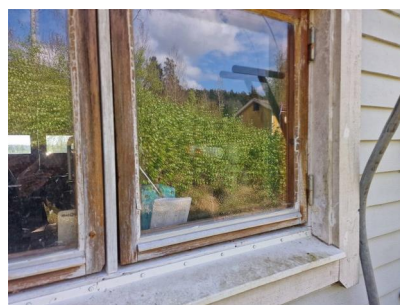
- Fönster är i behov av målning/underhåll.

Fönsterbågar och fönsterkarmar där målningsbehov finns riskerar att få fukt- och rötskador på grund av sämre vattenavvisande förmåga.

- Spricka noteras i fönsterglas.

För att öka livslängden på fönster rekommenderas målning och underhåll.

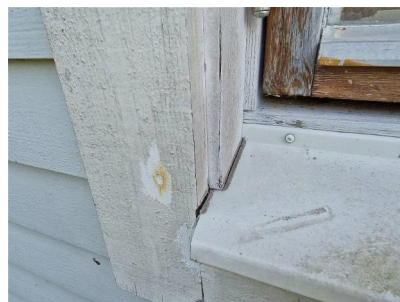
- Fönsterbleck är otäta vid infästningar.

Eftersom fönsterblecken är otäta finns risk att vatten rinner in i väggen vilket i sin tur kan leda till fuktskador i väggkonstruktionen.

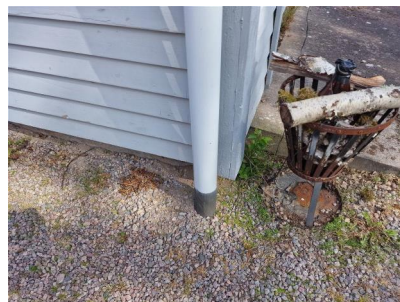
- Lövsilar finns inte.

När det saknas lövsilar så finns det risk att det blir stopp i dagvattenledningen.

För att hindra stopp i dagvattenledningar rekommenderas komplettering av lövsilar.

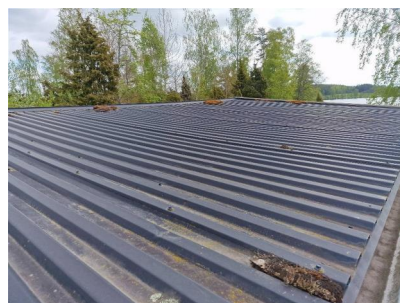
- Mossa noteras på taket.

I övrigt noteras inga brister.

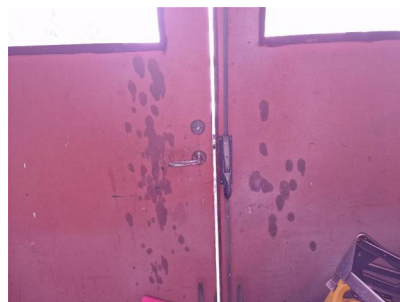
- Otätheter noteras vid garageportar.

Med otäta garageportar ökar risken att gnagare tar sig in.

Rekommenderar att portarna byts ut.

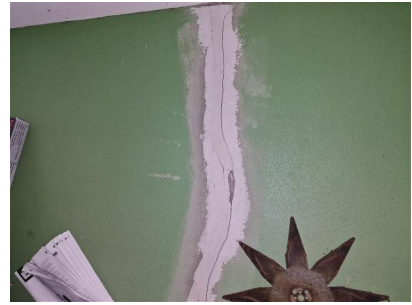
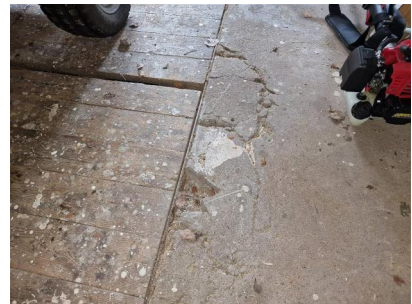
- Sprickor noteras i väggar samt i betongplattan.

Bedöms ej bero på bakomliggande skada.
