Svinåsa 1:53

Logatan 2

Uppdragsnummer	B5265
Besiktningsdatum	2025-05-16
Besiktningföretag	OBM Besiktning Väst AB
Besiktningförrättare	Magnus Henriksson
Närvarande	Fastighetsägaren och mäklaren
Giltig till och med	2026-05-16

Byggnadsbeskrivning	Byggnadsår
Huset är ett 1-plans med suterrängkällarekällare	1965
Till eller ombyggnad	Övrigt
	Bostaden var normal möblerad vid besiktningen. Fristående byggnader/garage/förråd ingår inte i besiktningen och står i befintligt skick.

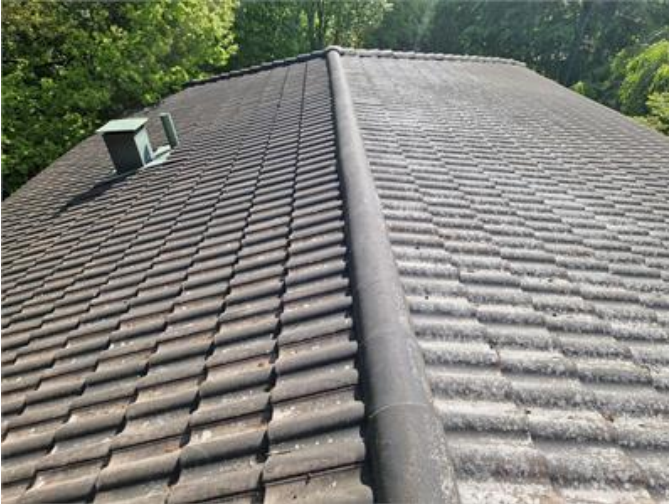
Vy på yttertak

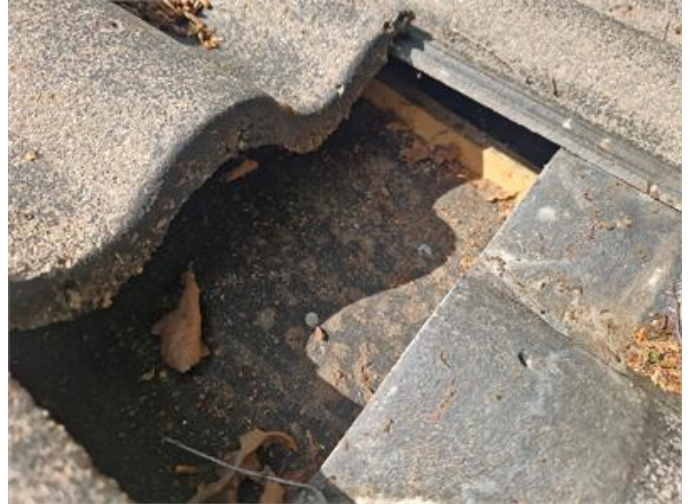
Vy på underlagstak

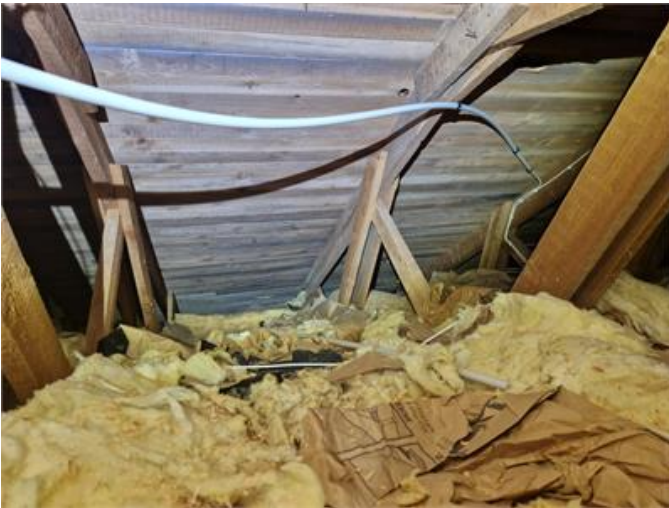
Vy på vindsutrymmet

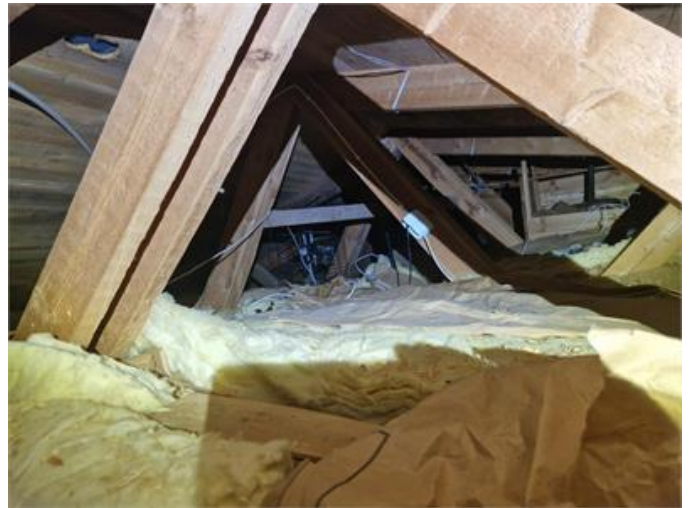
Vy på vindsutrymmet

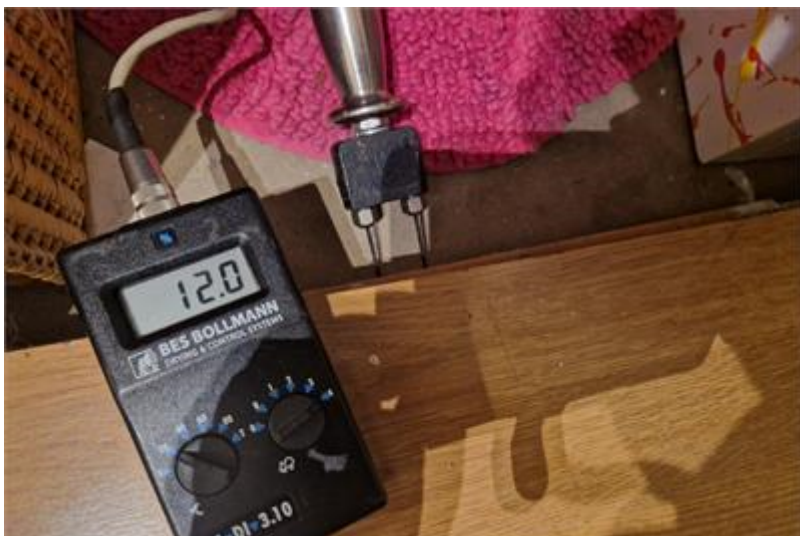
Bilaga 1 för kontroll av valda konstruktioner

Byggnadsdel	Grundkonstruktion
Konstruktionsdel	
Konstruktionsuppbyggnad	Betongplatta på mark och grundmur av cementsten och delvis påsadlade träkonstruktioner på golv och väggar

Vid besiktningen utförs stickprovsmässiga fuktmätningar i golv/väggkonstruktioner. Fuktkvoten visade på 12-14 % och gränsvärdet för mikrobiell påväxt ligger på 17%.

En äldre källare av detta slag utsätts i regel mer eller mindre för permanent fuktpåverkan från angränsande mark. Utifrån erfarenhet är det känt att konstruktioner och beläggningar/beklädnader med organiska material mot golv- och väggytor bör undvikas, då fuktpåverkan och mikrobiell tillväxt (mögel/bakterier) och rötskador kan uppstå i sådana. Det utvändiga fuktskyddet är äldre. Det kan inte uteslutas att brister föreligger alternativt kommer att uppstå i det utvändiga fuktskyddet vilket medför att det äldre utvändiga fuktskydd måste åtgärdas. För att undvika avvikande lukter och fuktskador kan konstruktioner av organiskt material ersättas mot fukttåliga. Vid renovering skall bakomliggande konstruktioner kontrolleras så inga eventuella skador finns kvar innan återställningen.
