# Besiktningsprotokoll

Anticimex Försäkringsbesiktning i samarbete med Fastighetsbyrån

| Fastighetsadress:<br>Långgatan 31b | |

| Besiktningsdatum:<br>2025-05-16 | Protokollnummer:<br>69008802 |

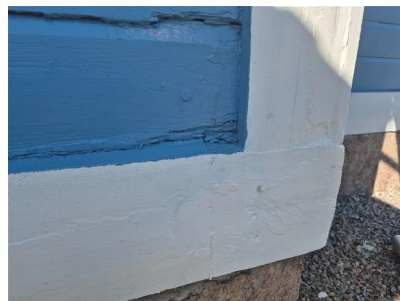
Mindre rötskador finns i fasadpanelen.

Dessa bedöms inte ha lett till bakomliggande skador.

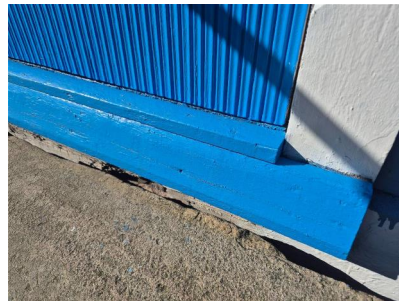
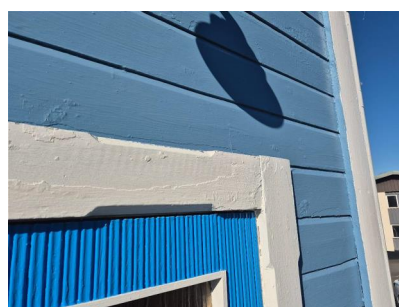
Tröskelbleck och överbleck saknas på dörr.

Avsaknad av tröskelbleck och överbleck medför en risk för att vatten kan rinna in och orsaka fuktskador på tröskel och/eller i kringliggande vägg och bjälklag.
