# Besiktningsprotokoll

| Fastighetsbeteckning:<br>Läsäng 1:11 | |
| Fastighetsadress:<br>Läsäng 16 | |

| Besiktningsdatum:<br>2025-05-16 | Protokollnummer:<br>68984792 |

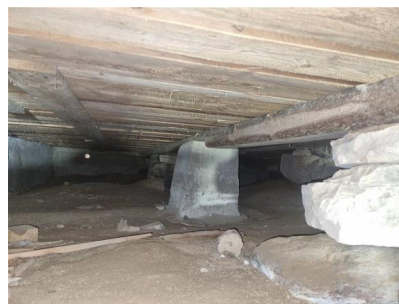
Vid kontroll av konstruktion uppmättes fuktvärden över kritisk fuktnivå. En del organisk material förekommer på markytan, som rekommenderas att rensas bort.

Uteluftsventilerade kryppgrunder med bjälklag av organiskt material har ofta fuktskador på grund av naturlig fuktpåverkan. Detta kan resultera i mikrobiella skador. Fuktkvoten uppmättes till 18-20 %.

Det finns risk för mikrobiell tillväxt om den relativa fuktigheten (RF) i den omgivande luften är över 75 %. I furuvirke motsvarar det en fuktkvot (FK) på 17 %.

Rekommendation kan vara att undersöka möjligheten att installera en sorptionsavfuktare som innebär att grunden håller en låg jämn fuktighet under hela året.

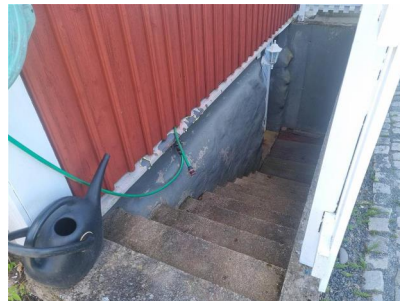
En del putssläpp finns på sockeln.

Dessa bedöms inte ha lett till bakomliggande skador.

Innan nästa ommålning, rekommenderas att fixa detta.

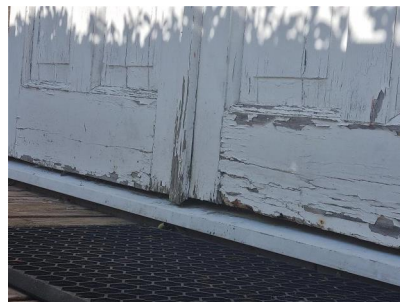
Fönster, dörrar och fasadpanel har ett underhållsbehov, takbeklädnaden är äldre.

Rekommendation är att underhålla och måla dessa ytor.

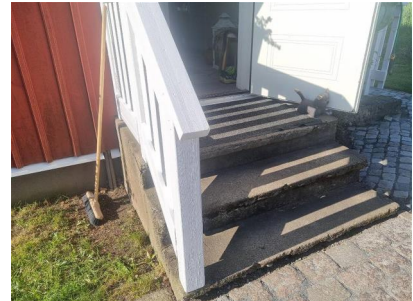
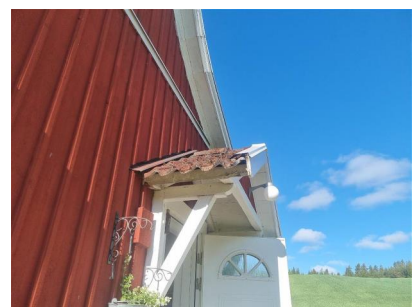
Trappor har ett visst underhållsbehov.

Takbeklädnaden på groventrétak är av äldre datum, se husets tak.

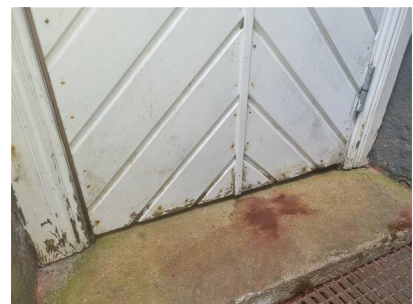
Tröskelbleck saknas under groventrédörren.

Avsaknad av tröskelbleck medför att det finns risk för att vatten kan rinna in och orsaka fuktskador på tröskel och/eller i kringliggande vägg och bjälklag.

Rekommendation kan vara att tillföra ett tröskelbleck här som skyddar tröskeln från fuktpåverkan, samt att fukt inte tränger in under tröskeln och orsakar skador.

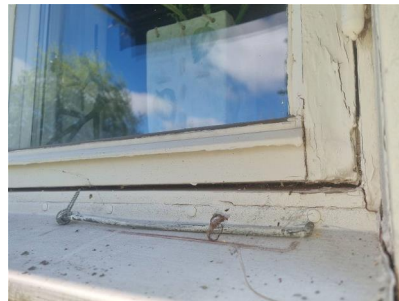
Torrspäckor finns på några fönster, främst på södersidan.

Dessa bedöms inte ha lett till bakomliggande skador.  
Bra kan även vara att se över fönsterbleckens tätning mot träsmyg.

Isolerglas är äldre.

Befintliga fönster är äldre vilket betyder att tätningen mellan fönsterrutorna kan vara sämre. Detta kan leda till att missfärgning/imma kan uppstå mellan glasrutorna.

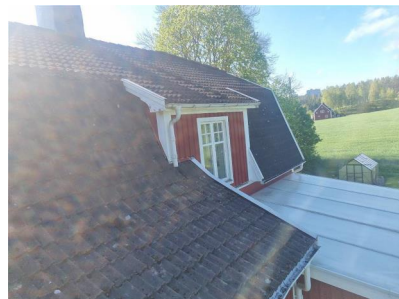
Yttertaket och dess plåtanslutningar är äldre.  
Underlagstaket består av takstickor, se punkt vind.

Takpannor, plåtdetaljer och takstickor har enligt vår bedömning en begränsad livslängd. Eftersom husets taktäckning är äldre har det ett minskat motstånd mot vatteninträngning. Detta i sin tur kan leda till fuktskador på träläkt och vidare ner i underliggande konstruktioner.

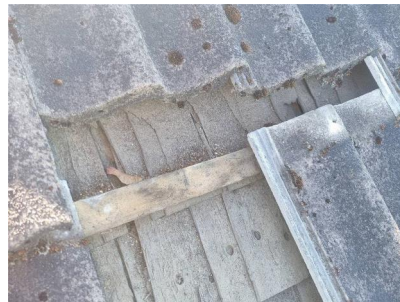
Underlagstaket består av träfiberskivor.

Eftersom underlagstaket består av träfiberskivor utan yttre täckning av papp under takbeklädnaden, finns risk vid ogynnsam väderlek att regnvatten/snö tränger in i skivskarvar med läckage på vindsutrymmet som följd. Med tiden kan även träfiberskivorna drabbas av fuktskador.

Någon missfärgning förekommer i takstickor i anslutning till murstocken. Inga förhöjda fuktkvotvärden uppmättes på dessa missfärgningar.

Fuktkvoten i konstruktionen på vinden uppmättes till 12 %.

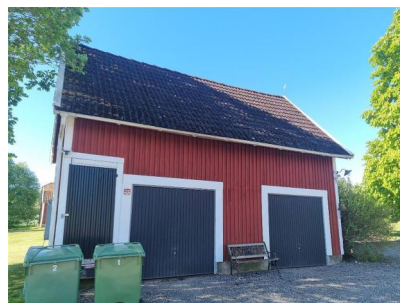
Ett visst underhållsbehov föreligger på fasadpanel. Fönster har ett behov av underhåll och målning.

Takbeklädnaden är av äldre datum, underlagstaket består av takstickor. Se info om detta på husets tak. och vind.

En del växtlighet finns mot fasaden, bra är att hålla borta denna växtligheten från fasaden.
