# Besiktningsprotokoll

Anticimex Försäkringsbesiktning i samarbete med Fastighetsbyrån

| Fastighetsadress:<br>Vipvägen 42 | |

| Besiktningsdatum:<br>2025-05-14 | Protokollnummer:<br>68994301 |

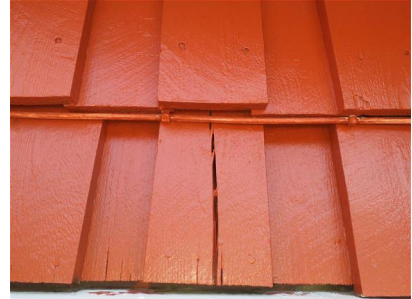
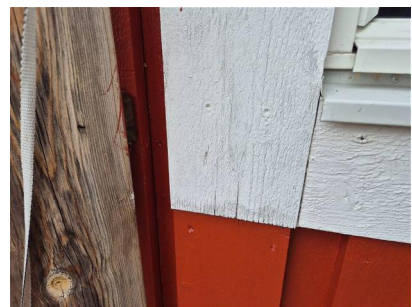
Mindre sprickor noterade i fasadpanelen. Håll under uppsikt och täta/måla vid behov.

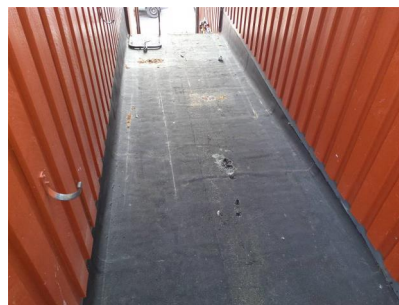
Yttertak

Takpappen är äldre på förrådsdel.

Tätskiktet på ett platt/låglutande tak har enligt vår bedömning en begränsad livslängd. Eftersom takpappen är äldre har det ett minskat motstånd mot vattengenomträngning. Detta i sin tur kan leda till att takkonstruktionen drabbas av fuktskador.

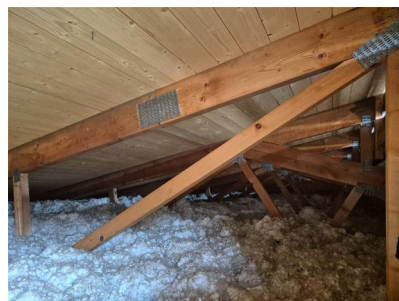
Vindsutrymmet saknar landgångar.

Del av vind har parallelltak.

Vindsutrymmet kunde inte besiktas eftersom landgångar saknas.

Från luckan noteras inget avvikande.

Vi rekommenderar en kompletterande besiktning när landgång monterats.

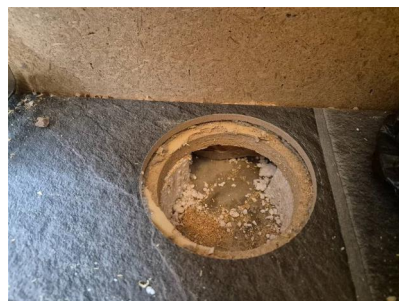
Vid kontroll av hjärtväggsyllen uppmättes fuktvärden på gränsen till kritisk nivå för mikrobiell tillväxt och mikrobiell lukt upplevdes vid provhåll.

Grundläggningen består av en betongplatta på mark utan underliggande isolering och med en flytande golvspånskiva på en cellplastisolering. Denna konstruktion får ofta skador på grund av naturlig fuktvandring. Fuktkvoten uppmättes till 17,5 % i hjärtväggsyllen.

Konstruktion beskriven: betongplatta, plastfolie med uppvik mot syllen (sannolikt impregnerad), cellplastisolering, golvspånskiva, parkett.

Kontroll gjord i kök under kylskåp.

Jag rekommenderar att man vid en framtida renovering byter ut syllen och även monterar en syllremsa för att förhindra kapillärt fuktsug från betongplattan.

Vi rekommenderar en fördjupad undersökning för att bedöma orsak och omfattning. Det är viktigt att tänka på att denna rekommendation om fördjupad undersökning gäller alla innerväggsyllar. Om väggsyllarna är tryckimpregnerade kan även en kemisk lukt förekomma.

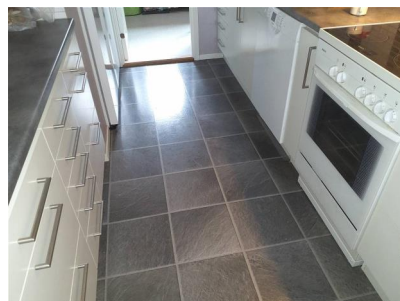
Fuktkontrollen i utrymmet gav inga onormal fuktindikationer.

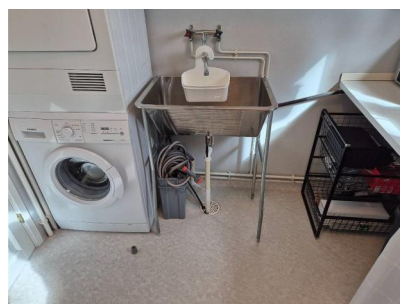
Våutrymmet har äldre yt-/tätskikt.

Rörgenomföringar i golv förekommer, otätheter noterades i matta vid tröskel, förhöjningsringar finns i golvbrunnen.

Eftersom funktionen, som innebär att ytskiktet/tätskiktet ska vara vattentätt, kan vara nedsatt finns en ökad risk att vatten tränger igenom ytskiktet/tätskiktet med vattenskador i omkringliggande konstruktioner som följd.

Yt/tätskiktet i tvättstugan är ålderstiget och har en del brister. Vid en framtida renovering rekommenderar jag att man även byter ut golvbrunnen i utrymmet.

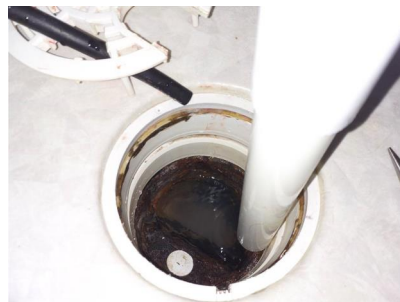
Gjutjärnsbrunnen är rostangripen.

Det finns risk att golvbrunnen rostar sönder med fuktskador som följd.

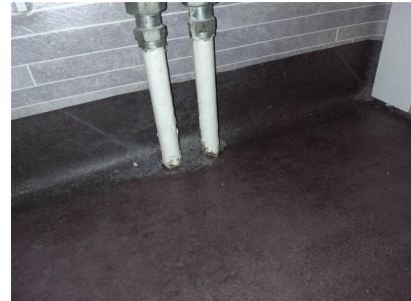
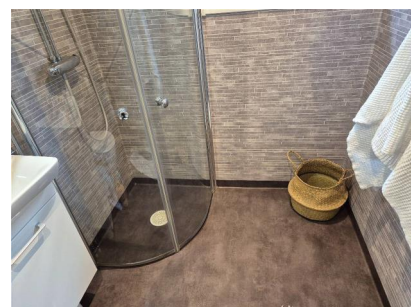
Rör genomföring finns i golv.

Rör genomföringar i golv medför en ökad risk för att vatten tränger ner i omkringliggande konstruktioner och orsakar fuktskador.

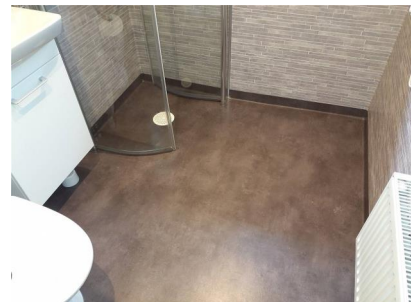
Fuktkontrollen i utrymmet gav inga onormal fuktindikationer.
