# Besiktningsprotokoll

Anticimex Försäkringsbesiktning i samarbete med Fastighetsbyrån

| Fastighetsbeteckning:<br>Hjältsgård 6:71 | |
| Fastighetsadress:<br>Ängsvägen 6 | |

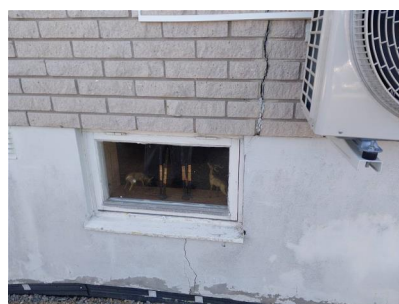
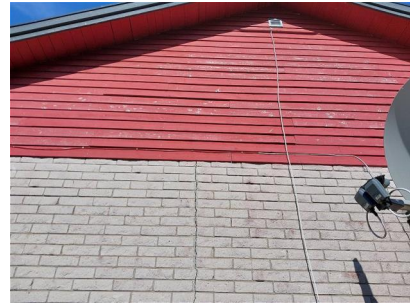
- Sprickor förekommer i stenfasaderna och sockeln.
- Fuktskyddsmattan utvändigt om grundmuren sticker upp ovan markytan och riskerar därav slitage av UV-strålning.

- Träpanelen har underhållsbehov.

Anlita entreprenör för kontroll av orsak och omfattning gällande sprickorna samt bedömning av lämpliga åtgärder. I första hand kan man anlita murare men det kan i förlängningen också handla om ett behov av grundförstärkningsåtgärder, beroende på om sprickorna tilltar eller ej.

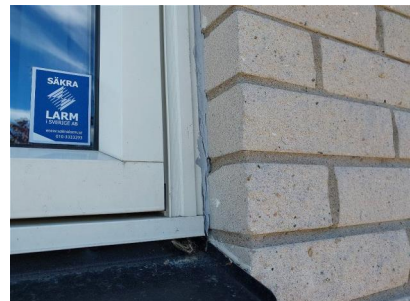
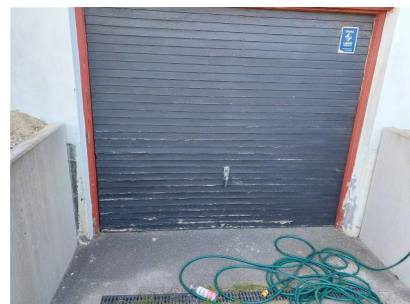
- Källarfönstren har underhållsbehov.
- Otätheter finns där mjukfogen mellan fönster och fasad har torkat och spruckit.
- Garageporten är i sämre skick och bör bytas ut.

Underhållsbehov och otätheter innebär risk för fuktrelaterade skador.

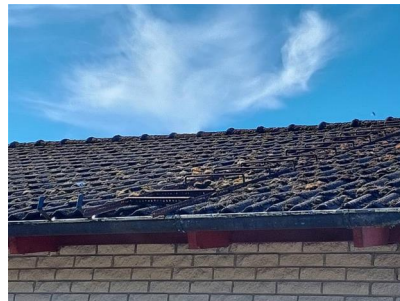
- Taktäckningen är ålderstigen.
- Mosspåväxt förekommer på takpannorna.

När ett tak åldrats föreligger risk för läckagerelaterade skador i läkt och underliggande konstruktioner.

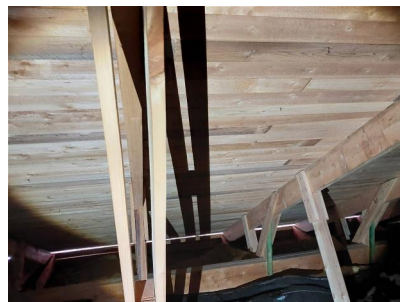
Fuktkvoten i underlagstaket uppmättes till 9-10 % vilket är normalt för årstiden och under gränsvärde (17 %) för tillväxt av mikroorganismer.

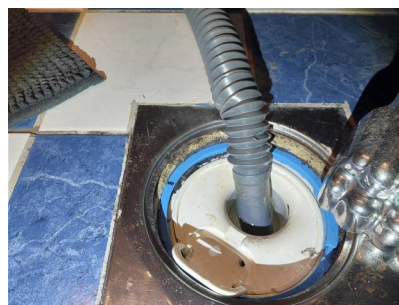
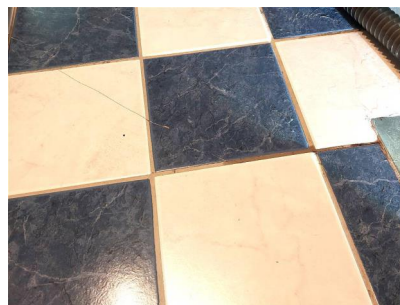
- Golvbrunnsmanschetten sticker fram under klämringen vilket är en felaktig montering.
- Spruckna klinkerplattor finns på golvet.
- Klinkerplattor med bakfall noterades.

Brister i våtrum innebär risk för fuktrelaterade skador i angränsande konstruktioner.

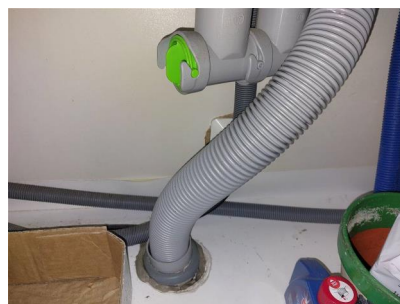
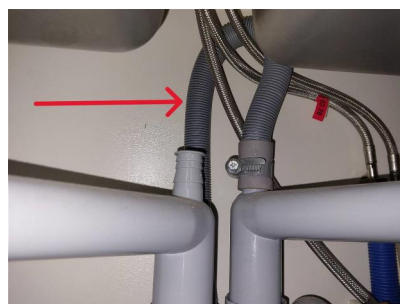
- Läckageskyddet i diskbänkskåpet är otätt vid en genomföring vilket enkelt kan åtgärdas med mjukfog.
- Diskmaskinens avloppsslang är inte avlastningsförankrad och riskerar därav att släppa från sitt fäste.

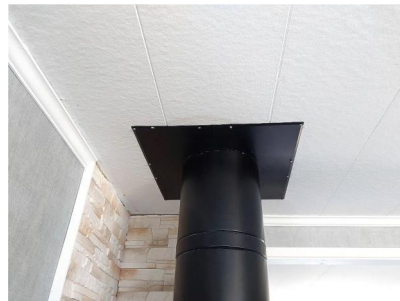
- Mindre fuktanvisning finns på innertaket vid rökröret.

Eftersom det vid ett enstaka besiktningstillfälle inte går att avgöra om missfärgningar/fuktanvisningar är aktiva eller ej bör sådana hållas under bevakning över tid. Ökar omfattningen måste detta undersökas och åtgärdas.

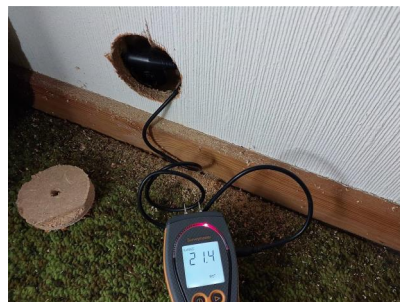
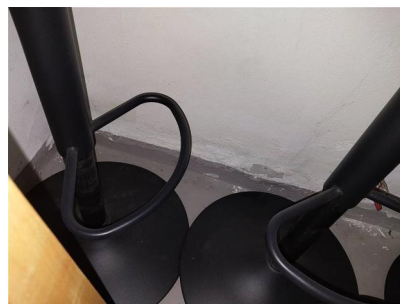
- Huset har källare med en betongplatta som delvis belagts med isolerade golvkonstruktioner. Den del som försetts med s.k. undertrycksventilerat golv saknar erforderlig fläktforcering för önskad funktion. Även delar av källarytterväggen som är utifrån motfylld är invändigt försedd med träreglar och isolering bakom väggskivor eller panelbrädor.
- Färgsläpp noterades på några ställen på källarväggens insida.

Risk för tillväxt av mikroorganismer föreligger om den relativa fuktigheten (RF) i den omgivande luften är över 75 % vilket motsvarar en fuktkvot (FK) om 17 %. I passagets golv uppmättes RF till 66 % och i sovrummets mineralullsolerade vägg uppmättes RF till 91 % och FK till 21 %. Avvikande lukt upplevdes i provhål och i golv/väggvinklar.

Vi rekommenderar en fördjupad undersökning för att avgöra orsak till och omfattning av källplanets brister.

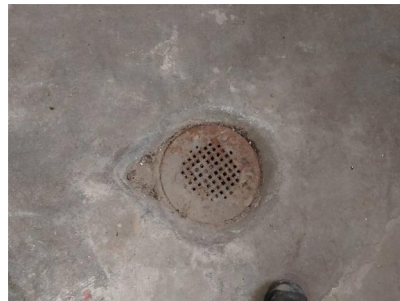
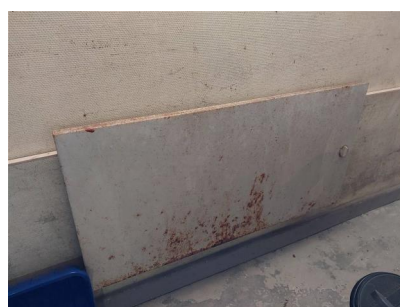
- Missfärgningar finns på väggytskikt.
- Golvbrunnen är rostangripen.
- Elradiatorerna har rostangrepp.
