**Fastighetsuppgifter**

Lane-Ryrs Anneröd 1:64

Annerödsvägen 37

| Besiktningsdatum | 2025-05-12 |

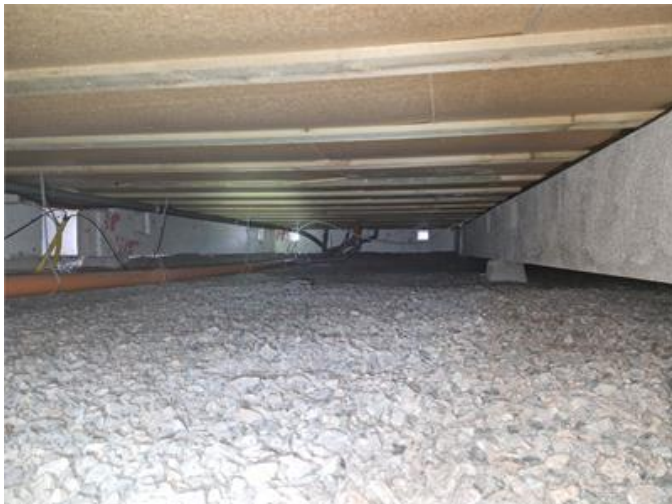
| Besiktningsresultat | | | | | |
|---|---|---|---|---|---|
| Krypgrund | | X | | | Krypgrunder är generellt ansett som riskkonstruktion för fuktskador.<br>Ytlig dammliknande mikrobiell påväxt på blindbottenskivor.<br>Ingen avvikande lukt upplevdes.<br>Fuktvärden strax under gränsvärde uppmättes i bjälklaget.<br>Se kommentar/riskanalys samt bilaga "Kontroll av konstruktion". |

Krypgrund, översiktsbild västra delen.

Det rekommenderas att klimatet i utrymmet hålls under kontinuerlig uppsikt, tex kan trådlös luftfuktighetsmätare placeras i utrymmet. Den relativa luftfuktigheten bör aldrig överstiga ca70%.

Plastfolie rekommenderar på marken och det finns möjlighet att installera en för ändamålet avsedd krypgrundsavfuktare (adsorptionsavfuktare) för att säkerställa ett torrare klimat i utrymmet.

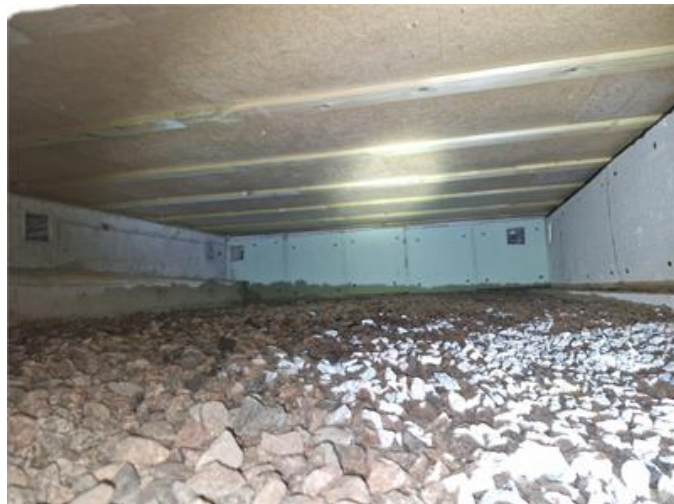
Krypgrund, översiktsbild östra vinkel utbyggnaden.

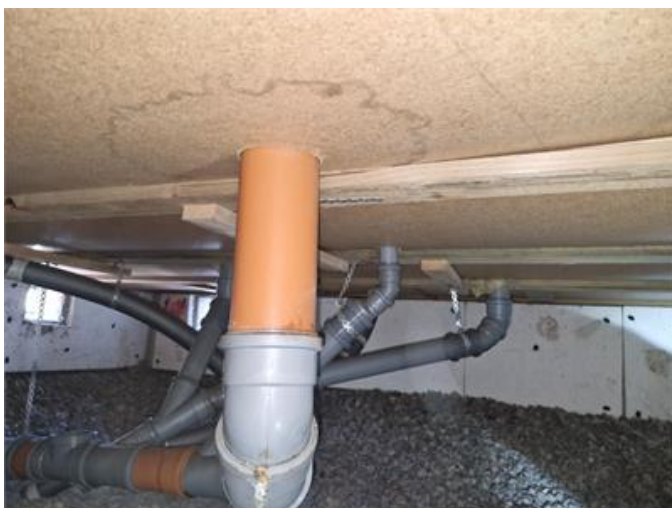
| Besiktningsresultat | | | | | |
|---|---|---|---|---|---|
| | | X | | | Under WC-stol finns fuktanvisning på blindbottenskiva. Torr och sannolikt äldre/mindre läckage, håll under uppsikt. |

Krypgrund, torr fuktanvisning under WC-stol.

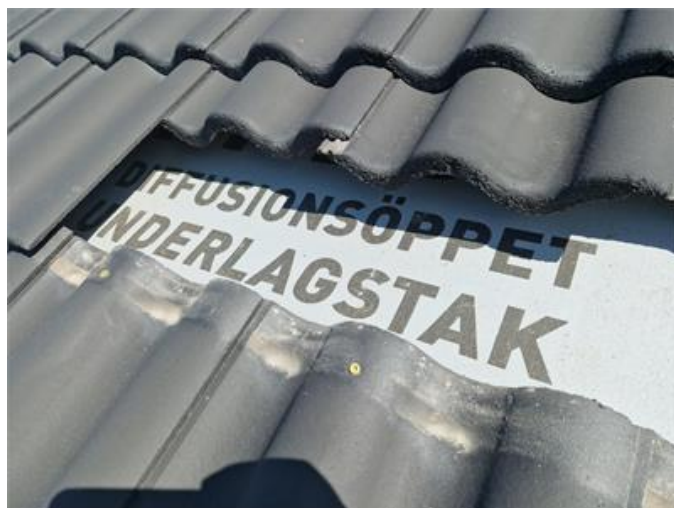
| Besiktningsresultat | | | | | |
|---|---|---|---|---|---|
| Tak | | X | | | På ursprunglig del är konstruktionen av typen med underlagstak av duk.<br>Se kommentar/riskanalys.<br>Besiktat från takfoten via markstege. |

Då underlagstaket består av takduk finns risk att vatten tränger in via otätheter (tex spikhål för regler eller skarvar i duken) och orsaka fuktrelaterade skador i underliggande konstruktioner. Det är därmed extra viktigt att löpande kontrollera att takpannorna är hela och ligger rätt.

Tak, underlagstak av takduk på ursprunglig del.

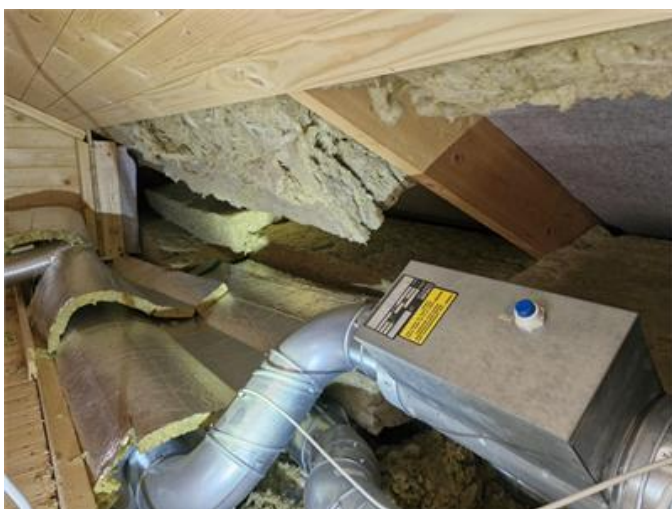
| Besiktningresultat | | | | | |
|---|---|---|---|---|---|
| Sidovindar | | X | | | Diffusionspärr/plastfolie finns ej i yttertakskonstruktionen.<br>Isoleringen har delvis ramlar ner.<br>Se "Nockvind". |

Om det finns brister i tätningen mellan ett varmt och ett kallt utrymme eller om relativt varm och fuktig luft släpps ut i det kalla utrymmet finns det en risk för förhöjd luftfuktighet vintertid med mikrobiell skador i underlagstaket som följd.

Sidovind väster, diffusionspärr/plastfolie finns ej i den isolerade yttertakskonstruktionen, isolering har delvis ramlat ner.

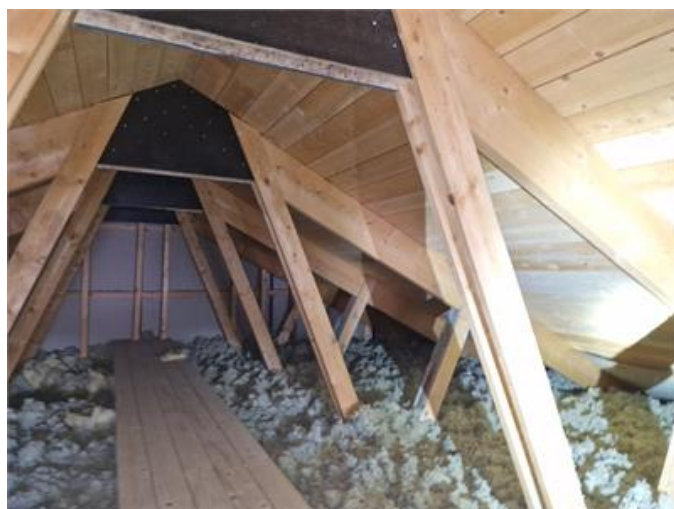
| Besiktningresultat | | | | | |
|---|---|---|---|---|---|
| Nockvind | | X | | | Vindsluckan tillnockvinden vinkelutbyggnad är oisolerad och otät.<br>Se kommentar/riskanalys. |

Nockvind öster, översiktsbild, isolerad och otät lucka till utrymmet.

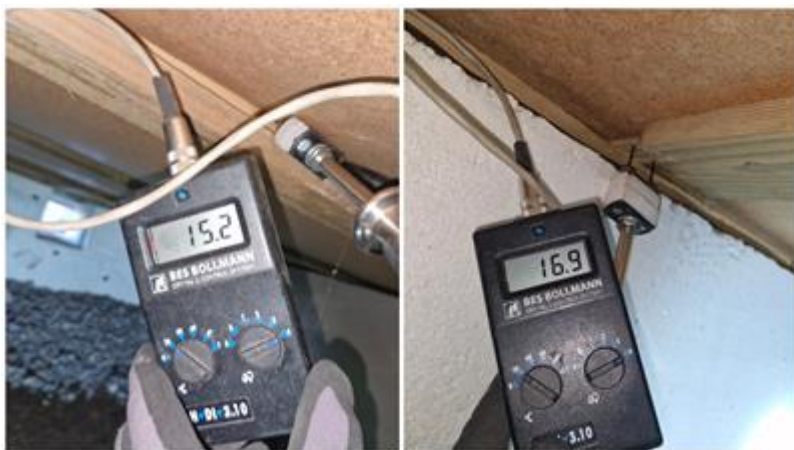
Ytlig dammliknande mikrobiell påväxt på blindbottenskivor.  
Ingen avvikande lukt upplevdes.

Kontroll av konstruktionen utfördes genom stickprovsmässig fuktmätning i golvreglar. Fuktvärden strax under gränsvärde för mikrobiell tillväxt uppmättes.

Fuktkvoten i uppmättes till 15-17%.

Risk för mikrobiell tillväxt föreligger vid en fuktkvot på 17% och rötskador >28%.

Det rekommenderas att klimatet i utrymmet hålls under kontinuerlig uppsikt, tex kan trådlös luftfuktighetsmätare placeras i utrymmet. Den relativa luftfuktigheten bör aldrig överstiga ca70%.

Plastfolie rekommenderas på marken och det finns möjlighet att installera en för ändamålet avsedd krypgrundsavfuktare (adsorptionsavfuktare) för att säkerställa ett torrare klimat i utrymmet.
