# Besiktningsprotokoll

Anticimex Försäkringsbesiktning i samarbete med Fastighetsbyrån

| Fastighetsbeteckning:<br>Klarbäret 13 | |

| Besiktningsdatum:<br>2025-05-16 | Protokollnummer:<br>69012528 |

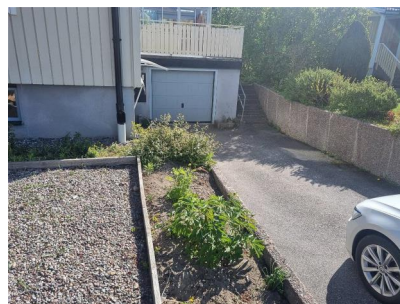
#### Utvändigt / Markförhållanden

Marken lutar mot huset ställvis.

Detta innebär en ökad fuktbelastning mot grunden vilket i sin tur kan orsaka fuktskador i huset.

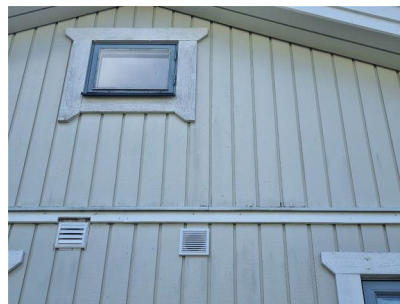
#### Utvändigt / Fasad

Fasadbeklädnaden har lokalt färgsläpp och torrsprickor.

Fasadbeklädnad och träkonstruktioner där målningsbehov finns riskerar att få fukt- och rötskador på grund av sämre vattenavvisande förmåga.

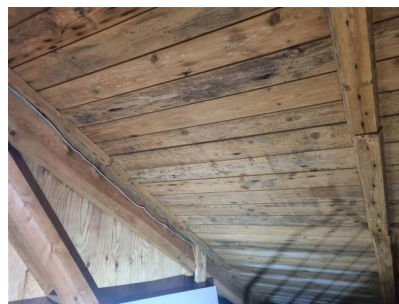
### Utvändigt / Vind

Vid kontroll av vinden har fuktvärden under kritisk fuktnivå för mikrobiell tillväxt uppmätts, dock finns mikrobiell påväxt på underlagstak.

Fuktkvoten i underlagstak/takbjälkar uppmättes till 10<sup>6</sup>%.

Den upptäckta mikrobiella påväxten på underlagstaket är ett tecken på att vinden har tillförts eller tillförs fukt inifrån bostaden. Observera att besiktning av bostadens ventilationssystem inte har ingått i uppdraget. För att komma tillrätta med detta kan fukttillförseln inifrån bostaden behöva minskas. Det kan göras genom att ventilationen i bostaden förbättras samt att eventuella otätheter i vindsbjälklaget (tak/väggvinklar, taklucka med mera) tätas. Läs Anticimex faktablad om ouppvärmda vindsutrymmen för tips och råd.

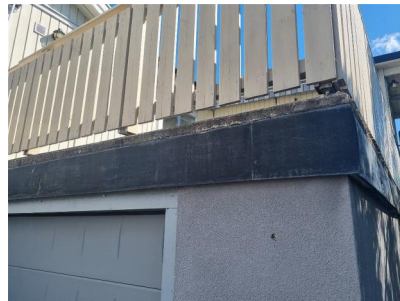
### Utvändigt / Veranda

Tätskikt ovan garage är äldre om ens befintligt.

Tätskikt har enligt vår bedömning en begränsad livslängd.

Då tätskiktet är äldre kan det ha ett minskat motstånd mot vattengenomträngning. Detta i sin tur kan leda till att takkonstruktionen drabbas av fuktskador.

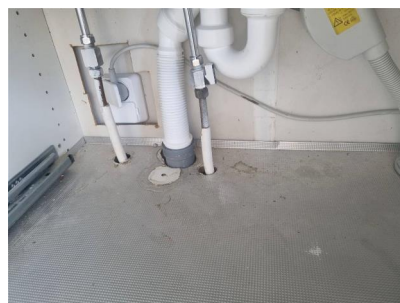
### Entréplan / Kök

Fuktskydd i diskbänkskåp är ej tätt runt rör.

Med bristfälligt fuktskydd är det svårt att upptäcka läckage från rörledningar. Vatten kan då tränga in i omkringliggande konstruktioner och orsaka fuktskador.

För att upptäcka eventuella läckage, täta runt fuktskydd/rör.

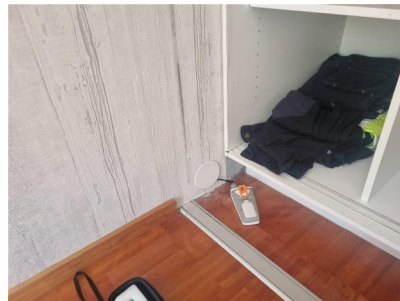
### Källarplan / Sovrum 2

Vid kontroll av konstruktion uppmättes fuktvärden över kritisk nivå för mikrobiell tillväxt och normal lukt upplevdes.

Källargrundmurar med påreglade isolerade ytterväggar.

Relativ fuktighet uppmättes till 86%

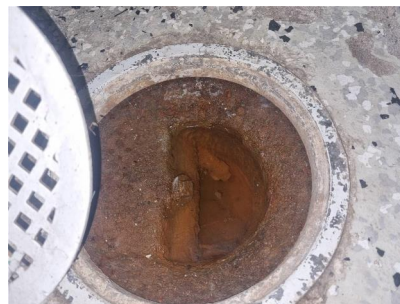
### Källarplan / Tvättstuga

Gjutjärnsbrunnarna är rostangripna..

Det finns risk att golvbrunnen rostar sönder med fuktskador som följd.

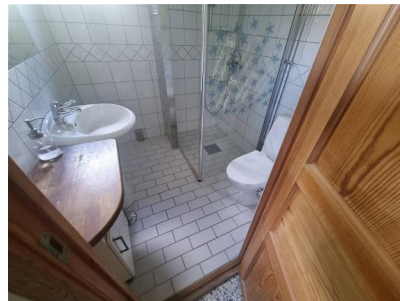
### Källarplan / Dusch/Toalett

Våtutrymmet har äldre yt-/tätskikt.

- Äldre gjutjärnsbrunn.
- Rörgenomföring i golv

Eftersom funktionen, som innebär att ytskiktet/tätskiktet ska vara vattentätt, kan vara nedsatt finns en ökad risk att vatten tränger igenom ytskiktet/tätskiktet med vattenskador i omkringliggande konstruktioner som följd.
