# Besiktningsprotokoll

Anticimex Försäkringsbesiktning i samarbete med Fastighetsbyrån

| Fastighetsadress:<br>Tröskaregatan 46 | |

| Besiktningsdatum:<br>2025-05-09 | Protokollnummer:<br>69008297 |

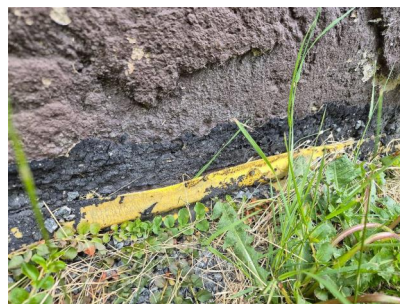
Utvändigt fuktskydd ligger oskyddat ovan mark samt är otätt i överkant.

Risk finns att det utvändiga fuktskyddet skadas och funktionen försämras.

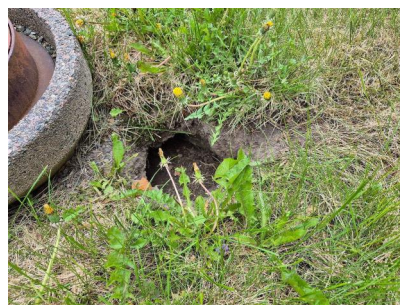
Spår efter skadedjur noterades i gräsmattan.

Enligt ägaren var det ett problem för några år sedan, men hålen har inte fyllts igen.

Kontroll av skadedjur ingår inte i uppdraget. Rekommenderar kontakt med skadedjurssanerare för att utreda typ av skadedjur skadornas omfattning samt om det är ett pågående angrepp.

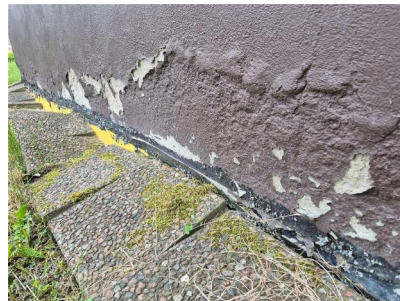
Sprickor/färgsläpp finns i sockel.

Dessa bedöms inte ha lett till bakomliggande skador.

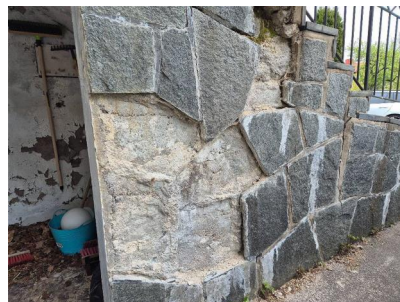
Trappan är motgjuten.

Entrétrappan av betong är gjuten mot fasad.

Risk för att vatten leds in mot fasad/stomme med fuktrelaterade skador som följd.

Vidare noterades att stenplattor har lossnat.

Rekommenderar kontakt med murare för att bedöma orsak/omfattning/åtgärd.

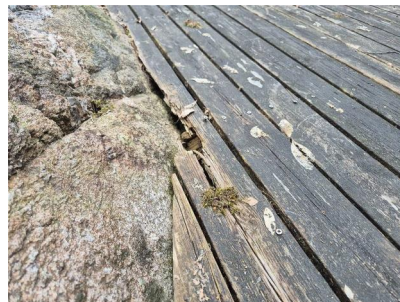
Allmänt underhållsbehov finns med lokala rötskador, lutningar och klena dimensioner.

Rekommenderar renovering.

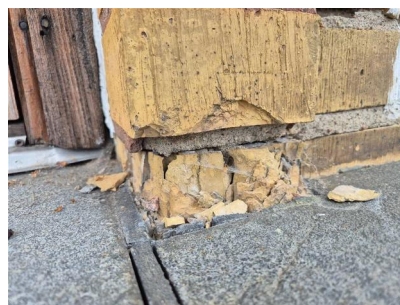
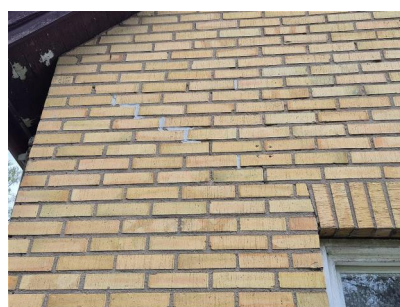
Dränerings/ventilationshål saknas i tegelfasad.

Avsaknad av dränerings-/ventilationshål kan innebära risk för fuktrelaterade skador i anslutande konstruktioner. Ventilationshål skall i normalfallet finnas i det nedre tegelskiftet.

Vidare noterades lokalt frostsprängt tegel och enstaka sprickor i fasaden. Tegelfasaden är äldre

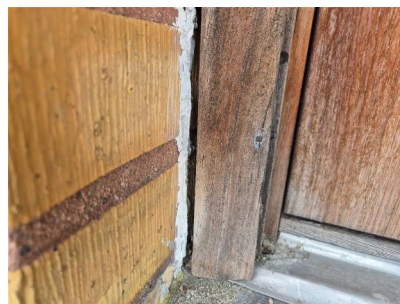
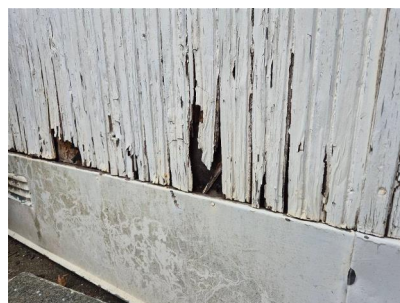
Garageport har lokala rötskador ett allmänt renoveringsbehov och entrédörr är i behov av tätning mellan karm/fasad

Där målningsbehov finns riskerar att få fukt- och rötskador på grund av sämre vattenavvisande förmåga.

För att öka livslängd rekommenderas målning/tätning/underhåll.

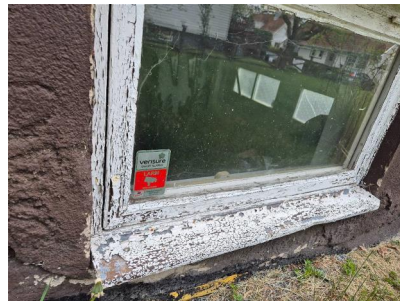
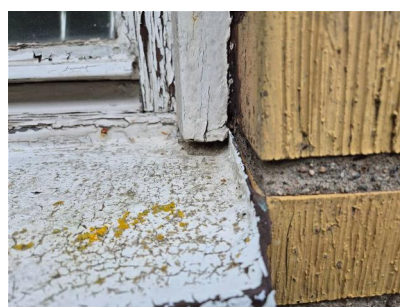
Fönster är i behov av målning/tätning (karm/fasad)/underhåll.

Där målningsbehov finns riskerar att få fukt- och rötskador på grund av sämre vattenavvisande förmåga.

För att öka livslängd rekommenderas målning/tätning och underhåll.

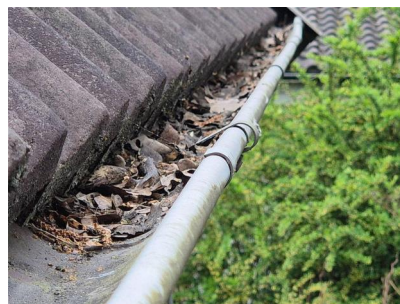
Hängrännor är skräpfyllda.

Eftersom hängrännor är fulla med skräp finns risk för fuktskador på fasad och sockel då vatten kan svämma över.

För att förhindra översvämning rekommenderas rensning av hängrännor.

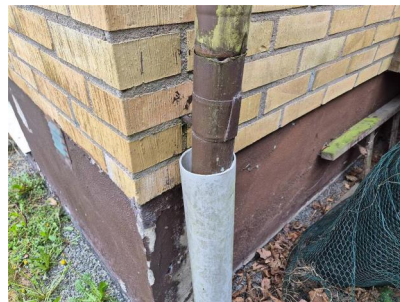
Lövsilar finns inte.

När det saknas lövsilar så finns det risk att det blir stopp i dagvattenledningen.

Vidare är det otätt i skarv mellan stuprör/dagvattenledning. Risk för fuktrelaterade skador vid stänk.

För att hindra stopp i dagvattenledningar rekommenderas komplettering av lövsilar.

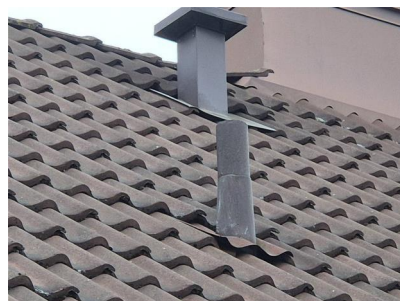
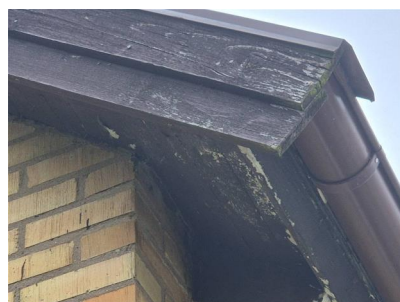
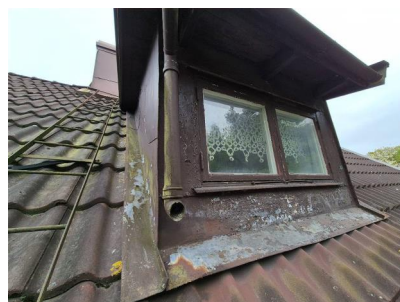
Kontroll har gjorts endast från takfot och marken av säkerhetsskäl (äldre toppmonterad stega).

Takkupan och underlagspappen bedöms vara äldre (kan ha varit endast takpannorna som byttes), pannor är ej randfästa och fotplåt finns inte vid sista pannraden vid hängrännan och därför ligger takpannorna här kloss an takpappen (risk finns att takpannorna skaver sönder pappen).

Ovannämnda innebär risk för fuktrelaterade skador bl.a. på vind som möjlig följd.

Med tanke på ovannämnda noteringar och på Vind, rekommenderar vi kontakt med takläggare för bedömning av taktäckningens skick och omfattningen av en eventuell takomläggning

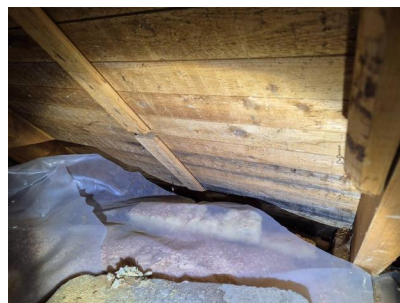
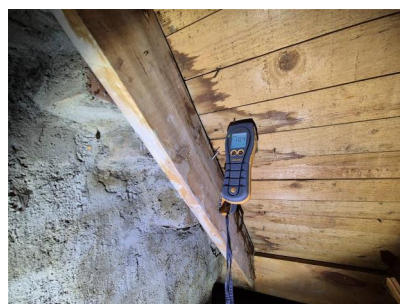
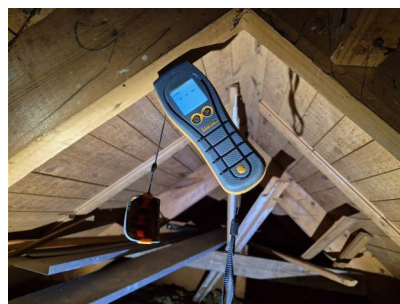
Ångspärren är lagd på fel sida om isoleringen, den ska ligga under.

Risk för fuktrelaterade skador i underliggande konstruktion/spånisolering.

Underlagstaket har fuktfläckar vid murstocken (torrt vid kontroll med fuktindikator) samt lokalt mikrobiell påväxt vid takfot. Se även notering Hela huset/Allmänt 3.

Vid kontroll av vinden uppmättes fuktvärden under kritisk fuktnivå för mikrobiell tillväxt och en normal lukt upplevdes.

Risk för mikrobiell tillväxt föreligger om den relativa fuktigheten i den omgivande luften i utrymmet är över 75 %, vilket i furuvirke motsvarar en fuktkvot på 17 %. Fuktkvoten i underlagstak/takbjälkar uppmättes till 8%.

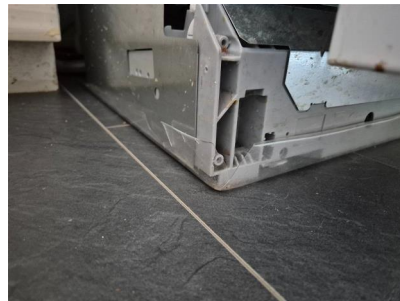
Fuktskydd saknas i diskbänksskåp och är felvänt under diskmaskin.

Utan fuktskydd är det svårt att upptäcka läckage från rörledningar. Vatten kan då tränga in i omkringliggande konstruktioner och orsaka fuktskador.

För att upptäcka eventuella läckage, installera ett fuktskydd.

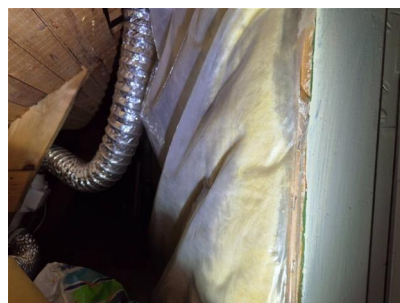
Ångspärr monterad på fel sida (se notering Vind)

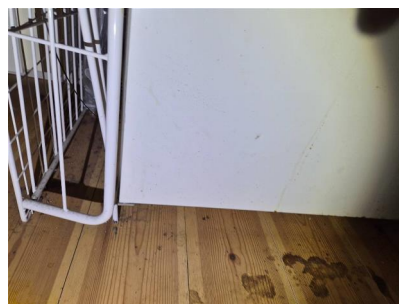
Fuktskydd saknas under kyl/frys.

Utan fuktskydd är det svårt att upptäcka läckage. Vatten kan då tränga in i omkringliggande konstruktioner och orsaka fuktskador.

För att upptäcka eventuella läckage, installera ett fuktskydd.

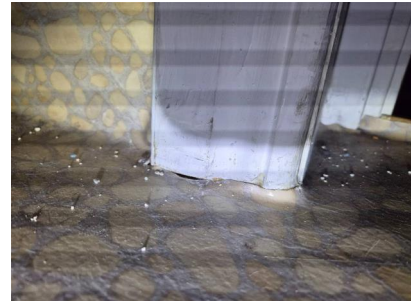
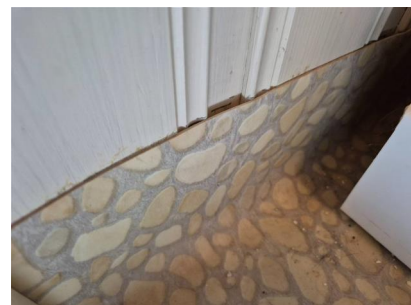
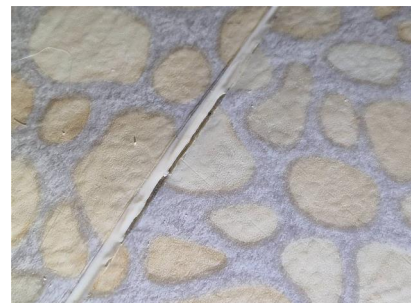
Otättheter finns i plastmattan vid panel/lister/skarvar och mekanisk frånluft saknas. Kontroll av golvbrunnen ej möjlig då duschkabinen är placerad över.

Ovannämnda noteringar tyder på ett ej fackmässigt utförande och innebär risk för fuktrelaterade skador i uppreglat golv och påreglade väggar.

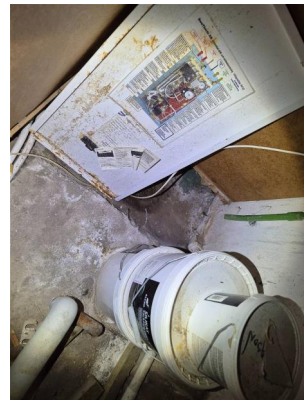
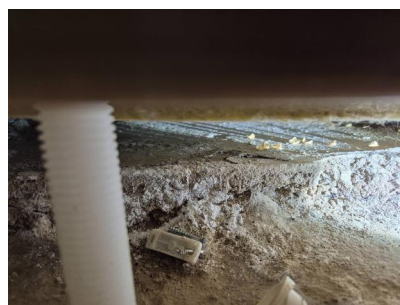
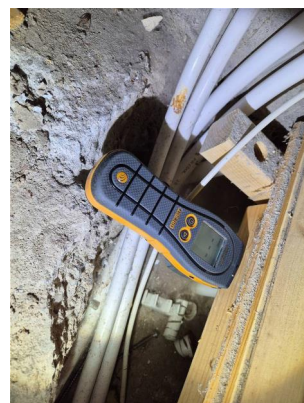
Golv och väggar är delvis skymda av bohag och har därför ej kunna besiktigas i sin helhet.

Vidare noterades rostig gjutjärnsbrunn (i pannrumsdel).

Det finns risk att golvbrunnen rostar sönder med avvikande lukt som följd. Byt golvbrunn vid renovering

Vi rekommenderar en kompletterande besiktning när utrymmet är tillgängligt.

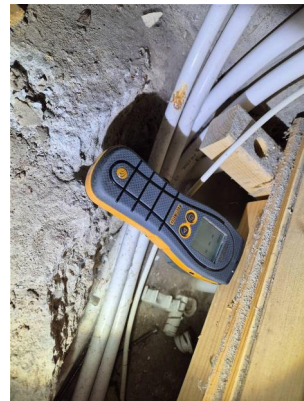
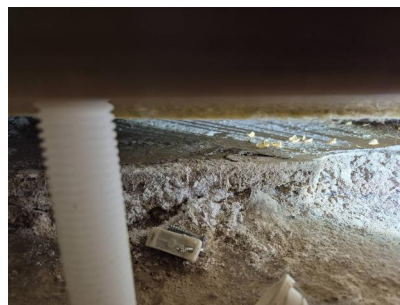
Mekaniskt luftspaltsbildande golvkonstruktion av typ Nivellgolv som saknar undertrycksventilation (fläkt). Lokalt ligger organiskt material mot betongen.

Mekaniskt undertrycksventilerade luftspaltsbildande golvkonstruktioner (uppreglade golv på plastdistanser mot bärande golvbjälklag och används ofta vid renoveringar och iordningställande av golv ovan betong som kan ha ett relativt högt fuktinnehåll och/eller som ersättning till tidigare skadade golvkonstruktioner. Om undertrycksfläkt saknas är golvkonstruktionen en riskkonstruktion.

Vid mätning i träregel med fuktindikator uppmättes fuktkvoten till understigande 8 % och normal luft upplevdes (även vid luktkontroller i golv/väggvinkeln) dock var det en avvikande lukt (av katt) i huset vilket försvårar att känna andra lukter.

Då huset vid besiktningstillfället var delvis belamrat kunde en komplett kontroll av konstruktion ej utföras.

Rekommenderar kontakt med entreprenör för komplettering med undertrycksventilation samt kompletterande kontroll efter rensning av lösöre.
