**Fastighetsuppgifter**

Fastighetsbeteckning  
Stora Dyrön 1:421  
Adress  
Grinneberget 9  
47143 Dyrön

| Uppdragsnummer | P4474 |
| Besiktningsdatum | 2025-05-15 |

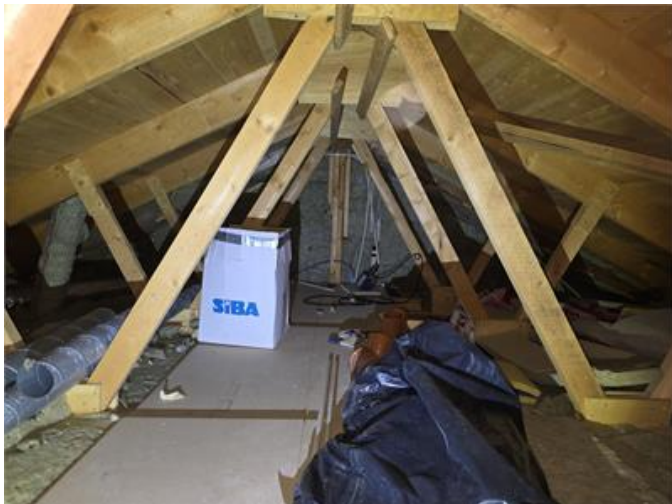
| Besiktningresultat | | | | | |
|---|---|---|---|---|---|
| Nockvind | X | | | | Inget att notera. |
| | | X | | | Del av tak är uppfört som parallelltak, dvs kallvind finns ej. |

Nockvind: Översiktsbild.

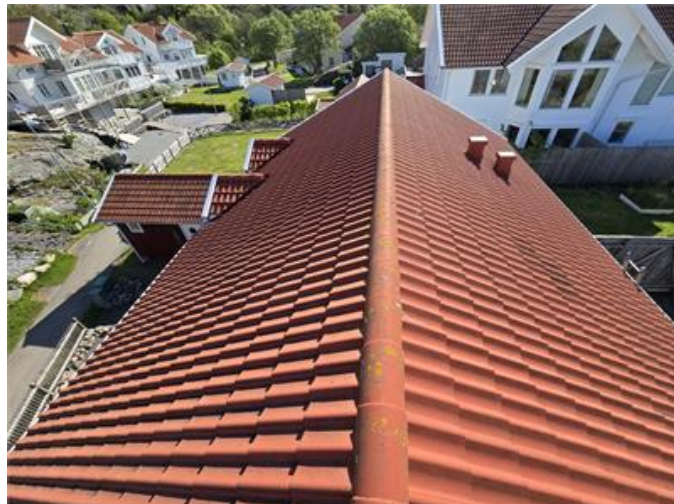
| Besiktningsresultat | | | | | |
|---|---|---|---|---|---|
| Tak | | X | | | Mindre mossor, bör avlägsnas.<br>Nocktätning samt takfotsplåt finns ej.<br>Se kommentar/riskanalys. |

Tak: Översiktsbild.

Nocktätning rekommenderas för att minska inträngning av regn/snö samt löv/skräp vianocken och därmed minskad fuktbelastning på papp och läkt.

Då takfotsplåt inte finns ökar risken, vid tex kraftigt slagregn eller överfyllda rännor, att orsaka fuktrelaterade skador nedre delen av takkonstruktionen.
