**Fastighetsuppgifter**

Fastighetsbeteckning  
Garns-Ekskogen 1:351  
Adress  
Älgebyvägen 17  
18697 Brottby

| Uppdragsnummer | AB5185 |
| Besiktningdatum | 2025-05-16 |

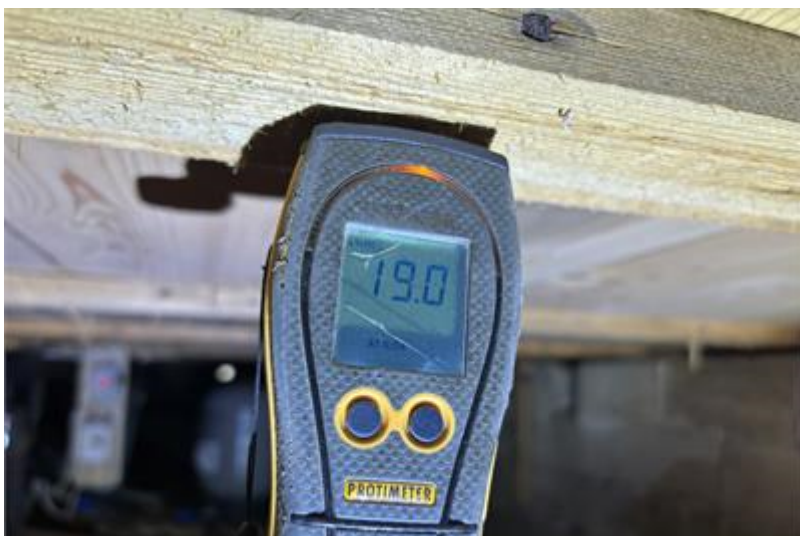
| Byggnadsdel | Krypgrund. |
| Konstruktionsdel | Golvbjälklag ovan krypgrund. |
| Konstruktionsuppbyggnad | Blindbottenbrädor, träbjälklag, isolering, övergolv. |

Vid stickprovskontroll uppmättes fuktvärden över gränsvärdet, dock upplevdes ingen avvikande lukt i material.

Fuktkvoten uppmättes till mellan 18-20%.

Det kritiska gränsvärdet för mikrobiell tillväxt brukar anges till ca 17% fuktkvot (FK).

Resultatet av stickprovskontrollen ger indikationer på att åtgärder bör övervägas.

Notera att stickprovsmässig undersökning är utförd samt att mätvärden normalt sett kan variera över årstiderna. För att säkert fastställa konstruktionens kondition och fuktstatus samt orsak och omfattning av uppmätta fuktvärden måste en mer omfattande undersökning utföras.
