# Besiktningsprotokoll

| Fastighetsadress:<br>Tegelhagsvägen 4 | |

| Besiktningsdatum:<br>2025-05-16 | Protokollnummer:<br>69023695 |

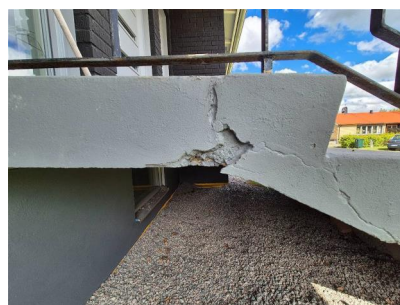
Sprickor och mindre betongskador noterades.

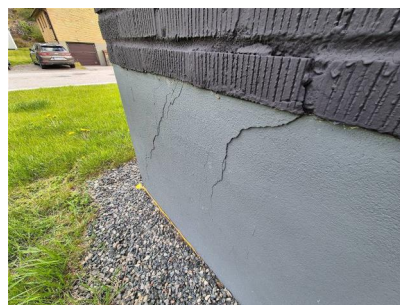
Sprickor finns i sockel.

Detta kan leda till fukt- och frysskador i konstruktionen.

Utvändigt fuktskydd ligger oskyddat ovan mark.

Risk finns att det utvändiga fuktskyddet skadas och funktionen försämras.

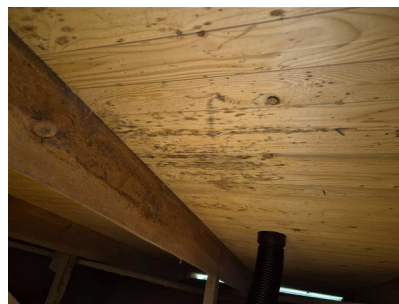
Mindre mängd mikrobiell påväxt finns på underlagstaket.

Vid kontroll av vinden uppmättes fuktvärden under kritisk fuktnivå för mikrobiell tillväxt.

Fuktkvoten i underlagstak/takbjälkar uppmättes vid besiktningstillfället till ca 8 %.

Detta värde varierar dock under året beroende på årstid och utomhusklimat.

Risk för mikrobiell tillväxt föreligger om fuktkvoten överstiger 17 %.

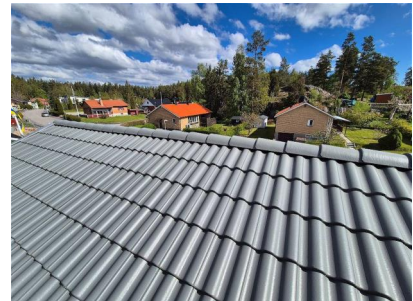
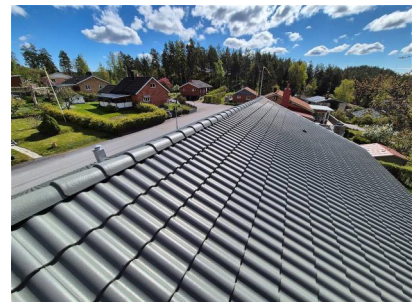
Mindre ytlig spricka och kantstött betongpanna vid takstegen noterades.

Taket besiktades från takstegen.

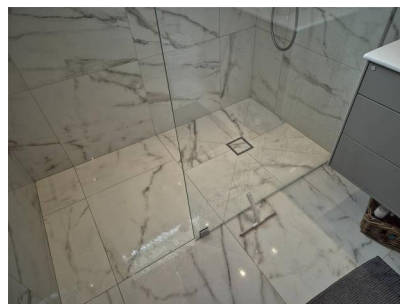
Klämringen bottenar inte i sitt rätta läge

Detta kan medföra att vatten kan tränga ner i omkringliggande konstruktioner med fuktskador som följd. Detta kan i sin tur leda till mikrobiella skador (angrepp av mikroorganismer).

- Golvet utanför duschzonen är något plant.
- Fog har börjat släppa vid tröskel.
- Eluttag placerad nära handfat.

Normala fuktvärden på mätbara ytor indikerades mot klinker/kakel.

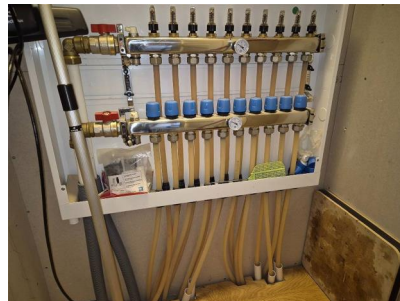
Golvvärmefördelare saknar vattentät botten.

En rörsplits ska ha en vattentät botten och vara försedd med skvallerrör. När det saknas ökar risken för att ett läckage inte upptäcks i tid. Det kan leda till fuktskador i omkringliggande konstruktioner.

Rekommenderar att det fortsättningsvis bereds tillträde för regelbunden kontroll av utrymmet avseende rör och kopplingars täthet.

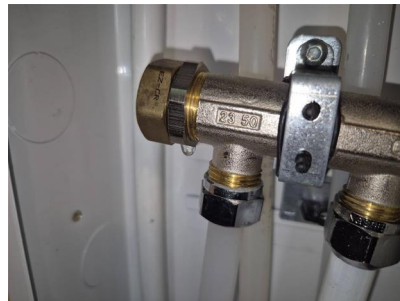
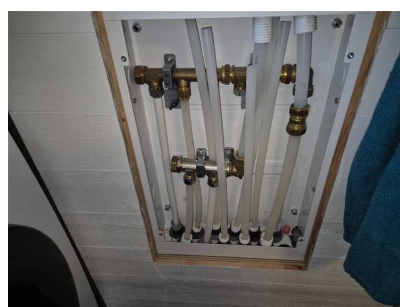
Mindre droppläckage av rör/kopplingar/ledningar i installationskåpet förekommer.

Rekommenderas att kontrolleras och åtgärdas snarast, vid fortsatt läckage bör en fackman kontaktas.

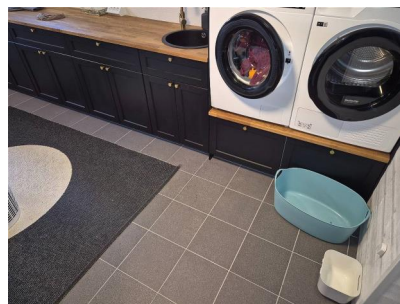
Golvbrunnen är inte helt besiktningsbar på grund av lågt utrymme under skåp.

Synliga ytor av golvbrunnen inget att notera

För att kunna kontrollera och bedöma golvbrunnen helt och hållet måste den vara mer tillgänglig och rengjord.

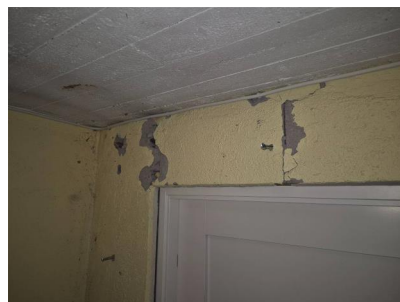
Spricka/or finns i vägg.

Dessa bedöms inte ha lett till bakomliggande skador.

Glipa under garageporten finns.
