**Fastighetsuppgifter**

Linneryd 5:67

Furuvägen 20

| Uppdragsnummer | G33440 |

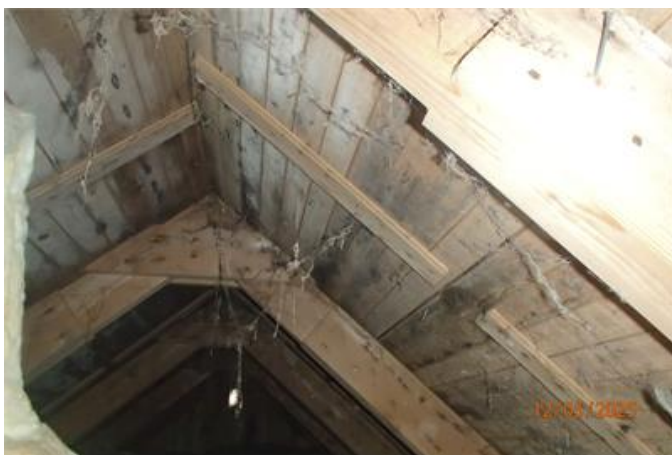
| Besiktningsresultat | | | | | |
|---|---|---|---|---|---|
| Vind | | X | | | Mikrobiell påväxt förekommer på underlagstakets undersida, se kommentar/riskanalys. |

**Vinden** uppvisar lokala missfärgningar på insidan av yttertaket, men inga fuktskador eller hållfasthetsförsämringar som kräver byte eller förstärkning av konstruktionen har noterats i virket. Missfärgningarna beror på kondensutfällningar som uppstår under den kallare delen av året, när varm luft från boendemiljön kan tränga upp till vinden. Mikrobiell påväxt finns i ringa omfattning och bedöms inte kräva några åtgärder.

Bild på viden.

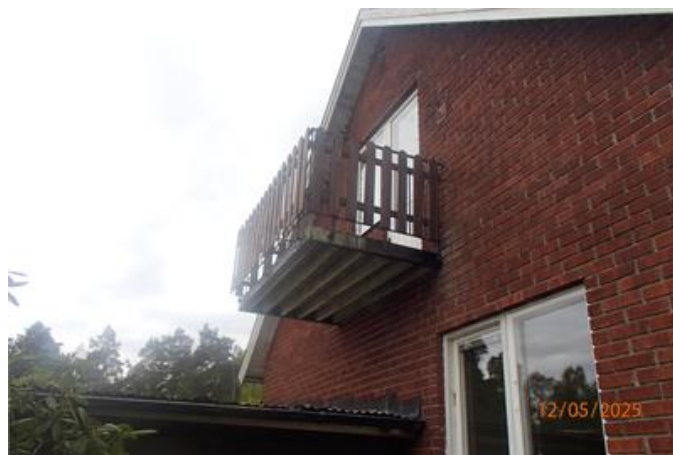
| Besiktningsresultat | | | | | |
|---|---|---|---|---|---|
| Balkong | | | X | | Rost noterades på balkongens järnkonstruktion. Rekommenderar att man kontaktar fackman för vidare teknisk undersökning för att ta reda på orsak, omfattning och eventuellt åtgärdsförslag. Övrig balkong är i behov av renovering. Rekommenderar inte att man beträder balkongen innan renovering är utförd. |

Bild på balkongen. Renoveringsbehov föreligger.

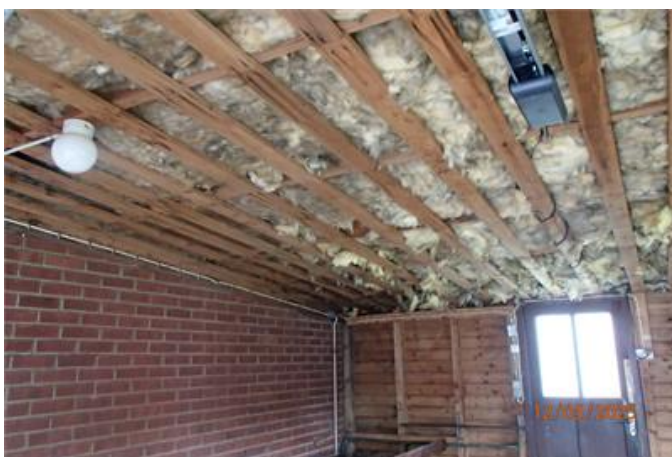
| Besiktningsresultat | | | | | |
|---|---|---|---|---|---|
| Garaget | | X | | | Garaget är av äldre standard och behöver allmän renovering både invändigt och utvändigt. Taket bör man kontakta fackman för åtgärd. Invändigt är taket isolerat, men inte beklätt med skivor. Ytterväggarna är oisolerade. Syllen är av rötskyddsbehandlat virke. |

Garaget invändigt

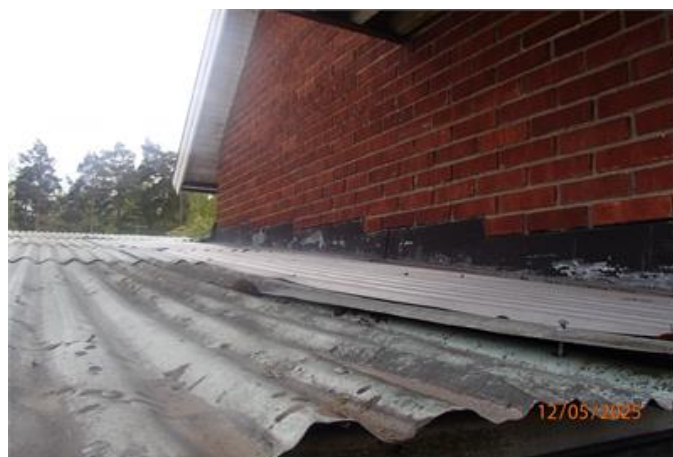
Garage tak (takbyte rekommenderas)

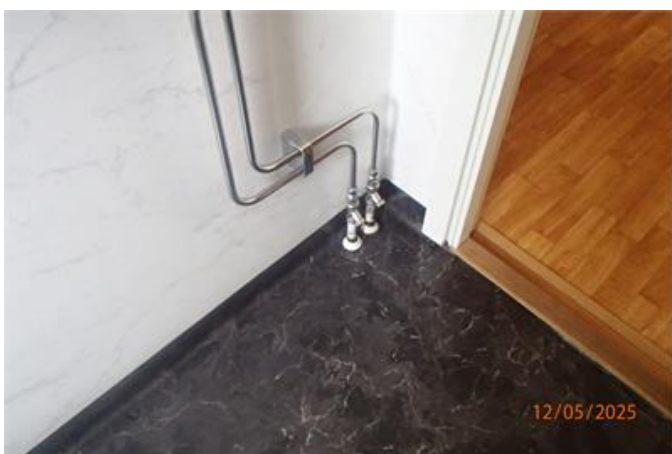
| Besiktningsresultat | | | | | |
|---|---|---|---|---|---|
| Badrum | | X | | | Rör genomföringar i golv i renoverat utrymme är ett avsteg från branschrekommendationerna. |

Rör i golv i renoverat badrum
