# Besiktningsprotokoll

Anticimex Försäkringsbesiktning i samarbete med Fastighetsbyrån

| Fastighetsadress:<br>Norra Vägen 33 | |

| Besiktningsdatum:<br>2025-05-16 | Protokollnummer:<br>69005393 |

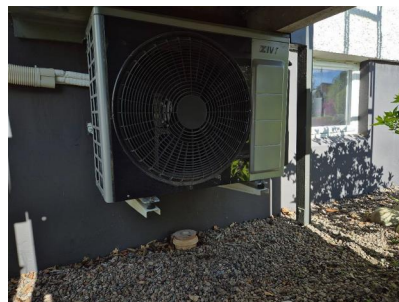
Kondensvatten från luftvärmepumpens utedel leds inte bort från husgrunden.

Detta medför ökad risk för att vatten tränger in i anslutande konstruktioner, vilket i sin tur kan leda till fuktrelaterade skador. Observera att besiktning av byggnadens värmesystem eller värmepumpen inte har ingått i besiktningsstillfället.

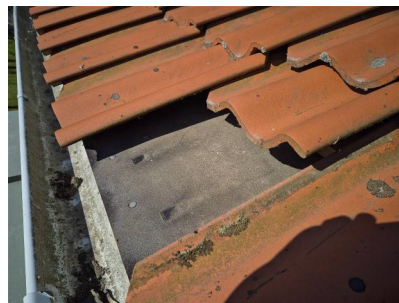
Nedre pannläkt/takfotsplåt finns ej vilket ökar slitaget på underlagspappen.

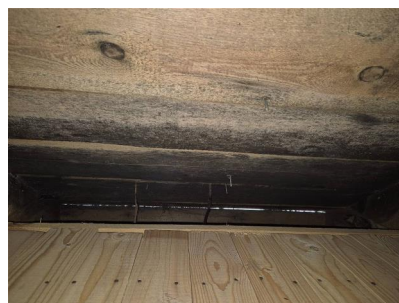
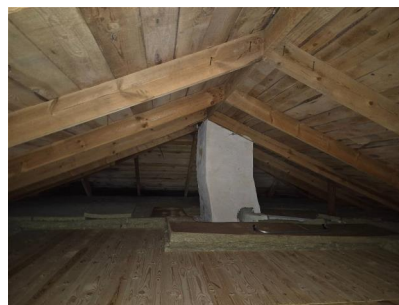
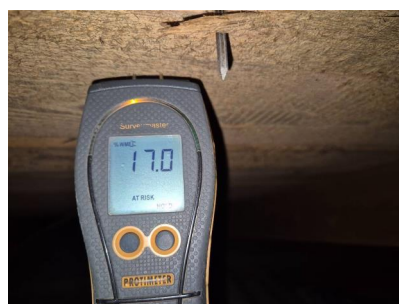
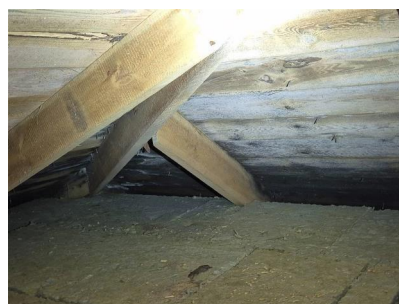
Mikrobiell lukt och påväxt finns på underlagstaket.

Detta kan vara ett tecken på att vinden tillförs fukt inifrån bostaden. Observera att besiktning av bostadens ventilationssystem inte har ingått i uppdraget.

Uppmätt fuktkvotsvärde är 17% vilket är gränsvärdet för mikrobiell tillväxt.

För att komma tillrätta med detta kan fukttillförseln inifrån bostaden behöva minskas. Det kan göras genom att ventilationen i bostaden förbättras samt att eventuella otätheter i vindsbjälklaget (tak-/väggvinklar, taklucka med mera) tätas. Läs Anticimex faktablad om ouppvärmda vindsutrymmen för tips och råd.

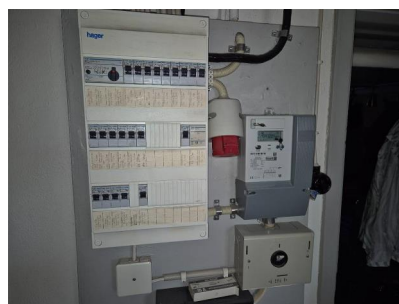
- El-centralen har jordfelsbrytare.
- Gruppförteckning över elcentralen finns.

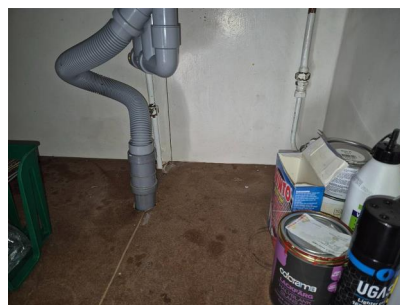
Fuktskydd saknas i diskbänksskåpet och under kylan.

Utan fuktskydd är det svårt att upptäcka läckage från rörledningar. Vatten kan då tränga in i omkringliggande konstruktioner och orsaka fuktskador.

För att upptäcka eventuella läckage, installera ett fuktskydd i diskbänksskåpet och under kylan.

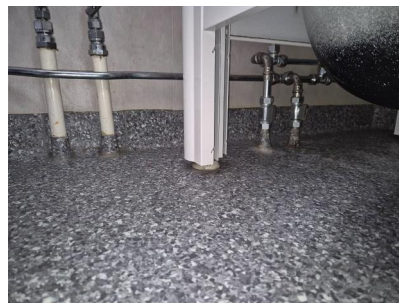
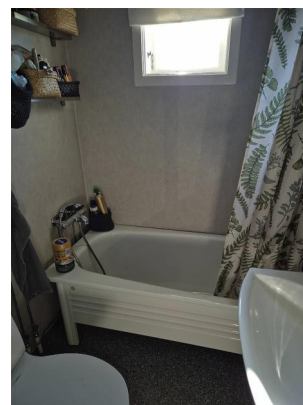
Rör genomföringar finns i golvet och för nära väggen. Fönster finns i badzon.

Ovanstående noteringar ökar risken för fuktrelaterade skador som följd. Fönstret kan med fördel skyddas av exempelvis ett draperi.

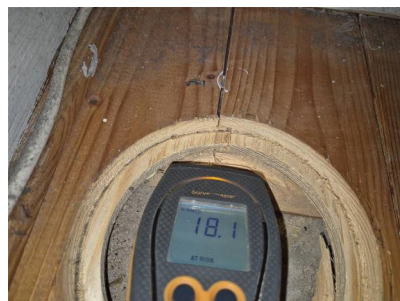
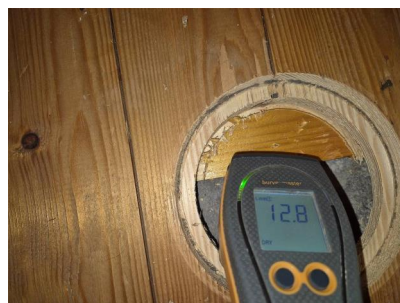
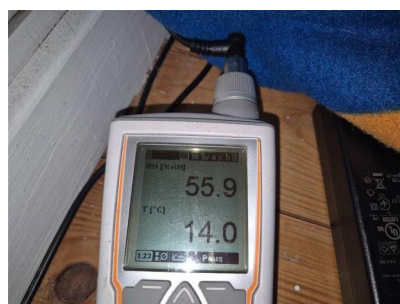
Vid kontroll av uppreglad golvkonstruktion uppmättes fuktvärden över kritisk nivå för mikrobiell tillväxt och mikrobiell lukt upplevdes.

Grundläggningen består av en betongplatta på mark utan underliggande isolering och med ett uppreglat golv dikt an betongen. Denna konstruktion får ofta skador på grund av naturlig fuktvandring. Fuktkvoten uppmättes till 18 % i provhålet vid ytterhörnet. Fuktkvoten uppmättes till 12 % i provhålet i anslutning till ingången till rummet.

Gränsvärdet för mikrobiell tillväxt är 17% i fuktkvot.

I utreglad väggkonstruktion gjordes en mätning mot ytterväggen och den relativa fuktigheten till 55 %. och gränsvärdet är 75% relativ luftfuktighet.

Rekommenderar en fördjupad undersökning för att bedöma orsak och omfattning av ovanstående notering. Det är viktigt att tänka på att denna rekommendation om fördjupad undersökning gäller hela hela utrymmets uppreglade golv och påreglade ytterväggar.

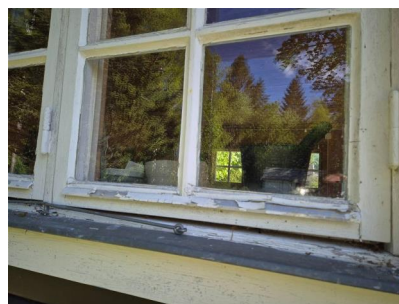
Färg och kittsläpp finns på fönster.

Dessa bedöms inte ha lett till bakomliggande skador. Rekommenderar målning/underhåll av fönster.

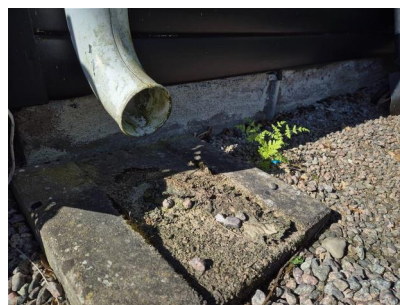
Stuprör avslutas nära husliv.

Stuprör som avslutas intill husliv (ovan mark) kan medföra en ökad fuktbelastning på grundmur/sockel med fuktrelaterade skador som följd.

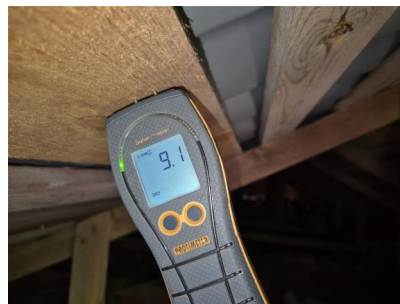
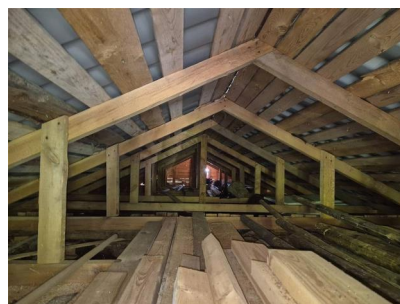
Vid kontroll av vinden uppmättes fuktvärden under kritisk fuktnivå för mikrobiell tillväxt och en normal lukt upplevdes.  
Fuktkvoten i underlagstak/takbjälkar uppmättes vid besiktningstillfället till mindre än 10%. Gränsvärdet är 17%.  
Detta värde varierar dock under året beroende på årstid och utomhusklimat.

Mindre mikrobiell påväxt finns på underlagsbrädorna,

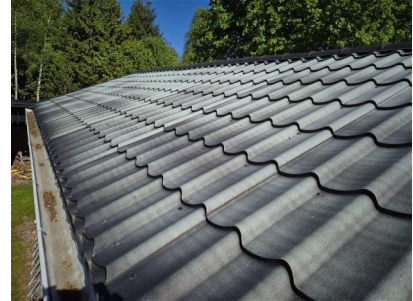
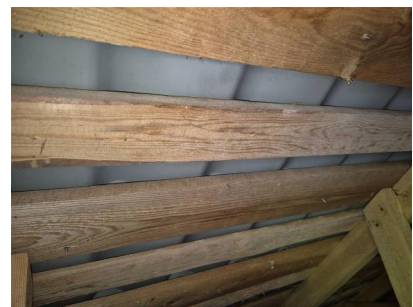
Yttertaket börjar bli äldre och färgen är sliten/släpper från underlaget. Det finns inget kondensplast under plåten vilket kan medföra fuktskador pga. kondens.

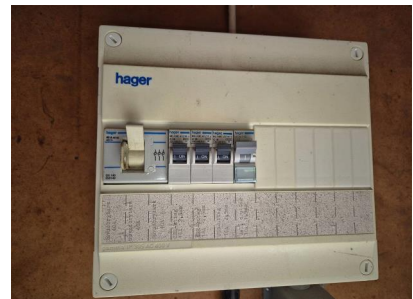
- El-centralen har jordfelsbrytare.
- Gruppförteckning över elcentralen finns.

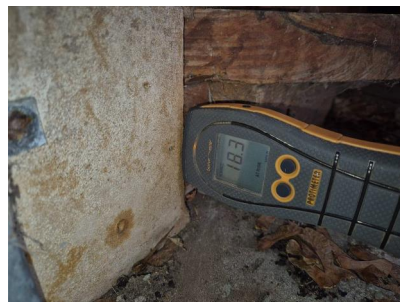
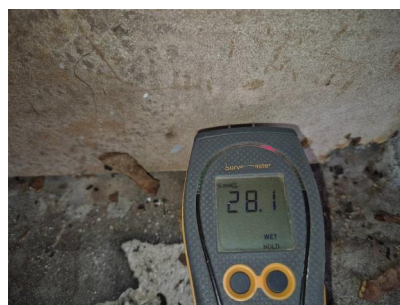
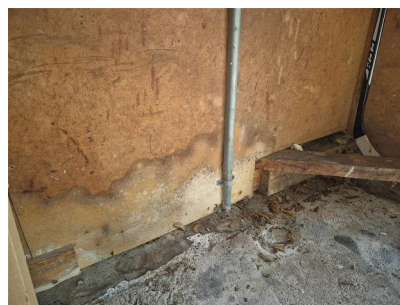
Vid kontroll av väggsyllar uppmättes fuktvärden över kritisk fuktnivå för mikrobiell tillväxt och mikrobiell lukt upplevdes i garaget och förrådet. Fuktkvoten uppmättes till 18% i väggsyll och 28% i väggskivans nederkant där det finns missfärgningar. Golvet i förrådet sviktat/gungat.

Rekommenderar en fördjupad undersökning för att bedöma orsak och omfattning av ovanstående noteringar. Det är viktigt att tänka på att denna rekommendation om fördjupad undersökning gäller gärdväggarna och förrådsgolvet.
