# Besiktningsprotokoll

| Fastighetsbeteckning:<br>Sälen 13 | |
| Fastighetsadress:<br>Svedenborgsgatan 44 | |

| Besiktningsdatum:<br>2025-05-15 | Protokollnummer:<br>69001212 |

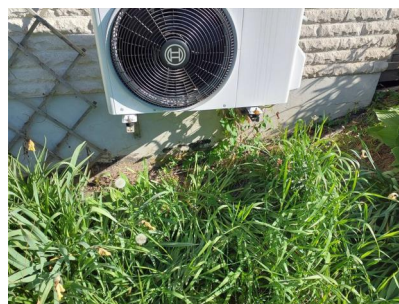
Kondensvatten från luftvärmepumpens utedel leds inte bort från husgrunden.

Detta medför ökad risk för att vatten tränger in i anslutande konstruktioner, vilket i sin tur kan leda till fuktrelaterade skador. Observera att besiktning av byggnadens värmesystem eller värmepumpen inte har ingått i uppdraget.

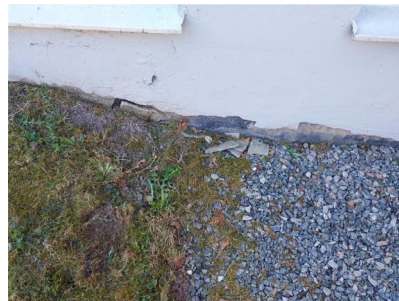
Sprickor finns i sockel.

Detta kan leda till fukt- och frysskador i konstruktionen.

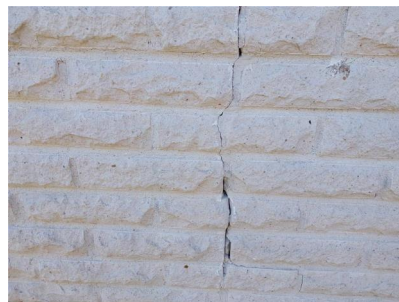
Sprickor finns i tegelfasaden.

Detta kan leda till fukt- och frysskador i konstruktionen.

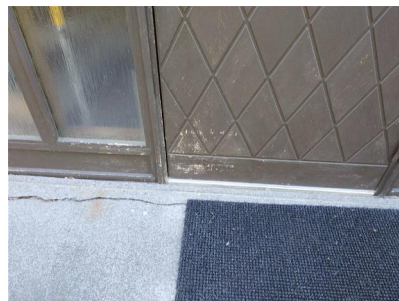
Dörr är i behov av målning/underhåll.

Dörrar där målningsbehov finns riskerar att få fukt- och rötskador på grund av sämre vattenavvisande förmåga.

För att öka livslängden på dörr rekommenderas målning och underhåll.

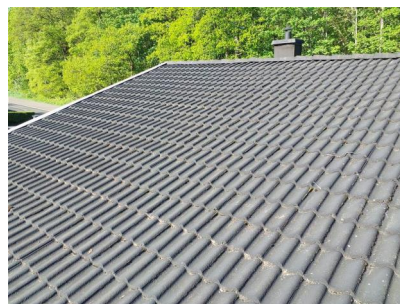
Yttertaket är äldre.

Takpannor, plåtdetaljer och underlagspapp har enligt vår bedömning en begränsad livslängd. Eftersom husets taktäckning är äldre har det ett minskat motstånd mot vatteninträngning. Detta i sin tur kan leda till fuktskador på träläkt och vidare ner i underliggande konstruktioner.

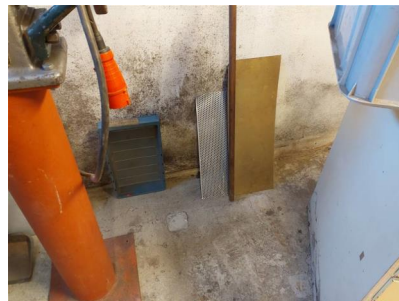
Puts- och färgsläpp finns på källarväggar.

Puts- och färg som släppt från underlaget invändigt på källarytterväggarna är ett tecken på att källarens utvändiga fuktskydd inte längre fungerar tillfredsställande.

För att åtgärda detta måste källarens utvändiga fuktskydd förbättras. Läs Anticimex faktablad om källare för tips och råd.

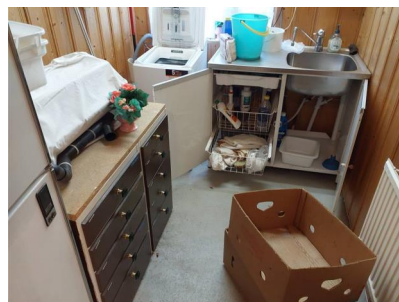
Våtutrymmet har äldre yt-/tätskikt.

Utrymmet är äldre och har passerat tiden för sin tekniska livslängd.

Renovering av utrymmet rekommenderas. Kontakta en behörig våtrumsentreprenör för en renovering. I samband med renoveringen bör omkringliggande konstruktioner kontrolleras för att upptäcka eventuella följdskador.

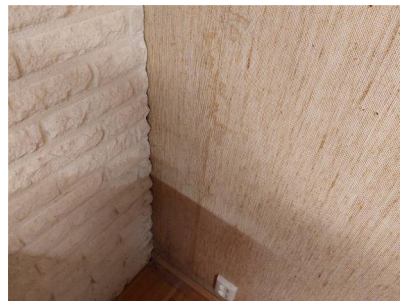
Väggen har fuktfläckar.

Fuktfläckar kan bero på olika saker, och kan vara ett tecken på en tidigare eller en pågående fuktskada.

Vi rekommenderar en fördjupad undersökning för att bedöma orsak och omfattning.

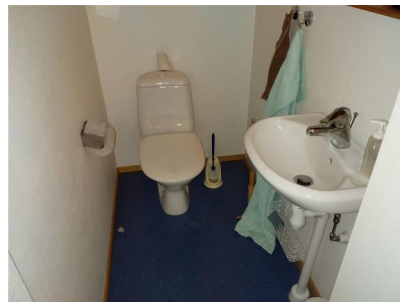
Våtutrymmet har äldre yt-/tätskikt.

Eftersom funktionen, som innebär att ytskiktet/tätskiktet ska vara vattentätt, kan vara nedsatt finns en ökad risk att vatten tränger igenom ytskiktet/tätskiktet med vattenskador i omkringliggande konstruktioner som följd.

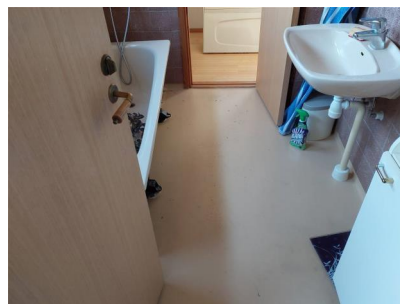
Våutrymmet har äldre yt-/tätskikt.

Utrymmet är äldre och har passerat tiden för sin tekniska livslängd.

Renovering av utrymmet rekommenderas. Kontakta en behörig våtrumsentreprenör för en renovering. I samband med renoveringen bör omkringliggande konstruktioner kontrolleras för att upptäcka eventuella följdskador.
