# Besiktningsprotokoll

| Fastighetsbeteckning:<br>Visbybergbetningen 1:12 | |
| Fastighetsadress:<br>Lummelundsväg 53 | |

| Besiktningsdatum:<br>2025-05-12 | Protokollnummer:<br>68993972 |

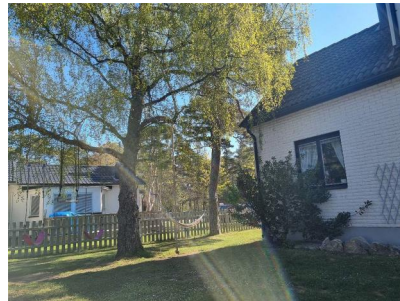
Träd finns nära hus.

Träd riskerar att falla på huset och/eller träd vars grenverk tar i huset riskerar att skada byggnaden vid storm. Vidare kan trädets rötter med tiden skada husets grund samt eventuella rör och ledningar i mark.

För att minska riskerna undersök möjligheten att ta ned/gallra träd närmast huset.

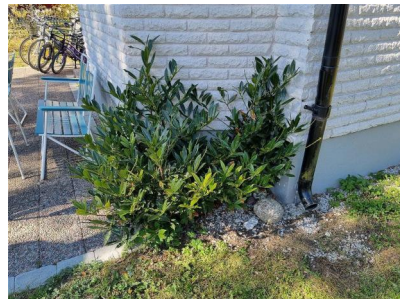
Växtlighet finns i anslutning till huset.

Växter som växer nära husväggar kan hålla fukt mot fasaden, särskilt om det är stora eller täta växter, vilket kan leda till fuktnrelaterade skador. Större växters rötter kan orsaka fysiska skador på grunden och eventuella rör i mark. Rötterna kan även påverka hur vatten rör sig kring huset vilket med tiden kan leda till både strukturella och fuktnrelaterade skador.

Området närmast huset rekommenderas att vara fritt från växtlighet.

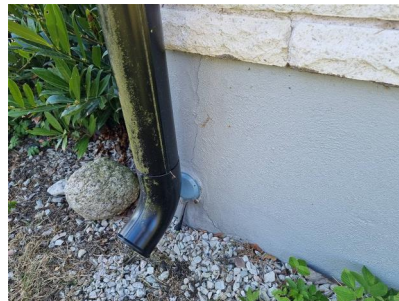
Enstaka mindre sprickor finns i sockel.

Dessa bedöms inte ha lett till bakomliggande skador.

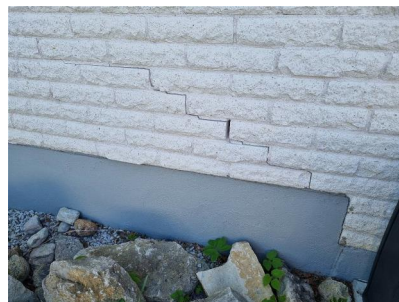
Sprickor finns i tegelfasaden.

Skalmurar av tegel står fritt framför den bärande träkonstruktionen, med en luftspalt bakom. De är infästa i konstruktionen med kramlor (fästen) av stål som är placerade med någon meters mellanrum. Dagens kramlor är rostfria och håller bättre, men äldre kramlor är inte rostskyddade.

En skalmur av tegel är inte armerad överallt utan endast på särskilt känsliga ställen. Till exempel finns det ofta armering ovanför fönster och dörröppningar, men armering kan även finnas mitt på fasaden för att förstärka skalmuren på ställen där ytan är för stor för att klara av vindlaster utan armering, samt i vissa svaga snitt där skalmuren behöver förstärkas för att klara sättningar eller temperaturrörelser utan att spricka.

Det rekommenderas att kontrollera orsak och omfattning så att rätt eventuella åtgärder kan utföras efter behov.

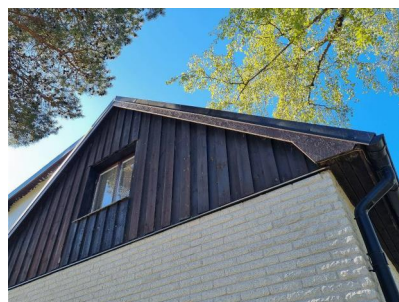
Fasadpanel och takets träkonstruktioner är i begynnande behov av målning/underhåll. Avser ej ny träpanel kring takkupor.

Fasadbeklädnad och träkonstruktioner där målningsbehov finns riskerar att få fukt- och rötskador på grund av sämre vattenavvisande förmåga. För att öka livslängden rekommenderas målning och underhåll.

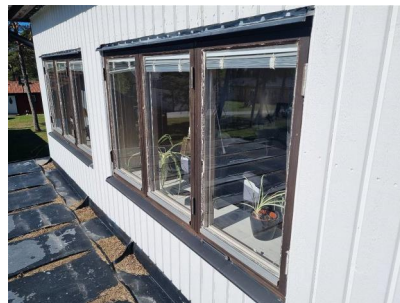
Äldre fönster är i behov av målning/underhåll.

Fönsterbågar och fönsterkarmar där målningsbehov finns riskerar att få fukt- och rötskador på grund av sämre vattenavvisande förmåga.

För att öka livslängden på äldre fönster rekommenderas målning och underhåll.

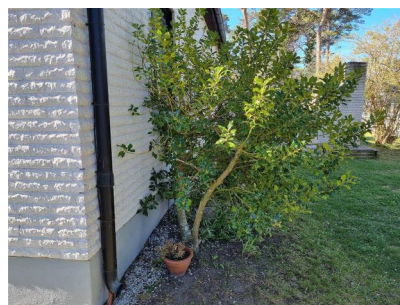
Stuprör avslutas nära husliv.

Stuprör som avslutas intill husliv (ovan mark) kan medföra en ökad fuktbelastning på grundkonstruktionerna med fuktrelaterade skador som följd.

Tillse att vatten från takavvattningen leds bort från huset (alternativt kopplas till eventuell markledning för dagvatten).

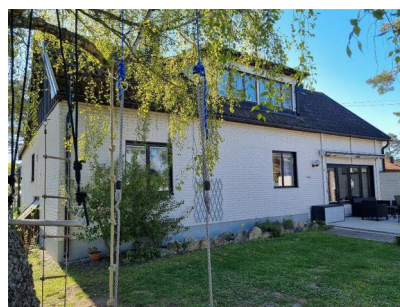
Sadeltaket med betongpannor bedöms vara äldre och har överskridit tiden sin förväntade tekniska livslängd.

Detta betyder nödvändigtvis inte att taket som helhet inte fungerar men man ska känna till att delar av takets funktioner med tiden kan ha blivit nedsatta. Om ett tak underhålls kan det hålla betydligt längre än förväntad teknisk livslängd.

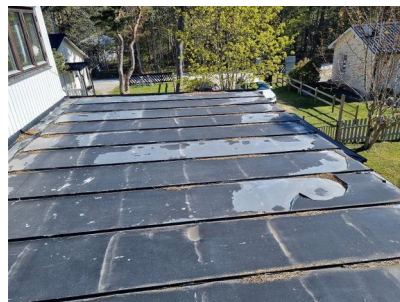
Färgsläpp finns på det låglutande taket av falsad plåt.

Färgskiktet fungerar som ett skydd. Risk för korrosion (blå rost) vilket med tiden kan leda till läckage.

Det rekommenderas att måla om taket.

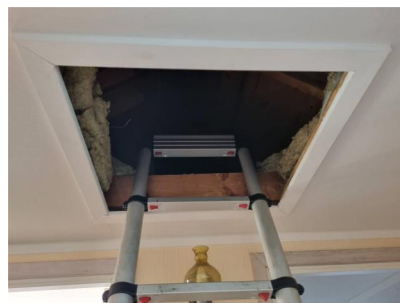
Vindsluckan är otät.

Risk finns att varm och fuktig inomhusluft tränger upp till vinden den kalla årstiden och kondenserar mot det kalla underlagstaket. Detta ökar risken för mikrobiell tillväxt samt andra fukterelaterade skador. Vidare leder den otäta dörren till ökade driftkostnader.

Täta runt om vindsluckan (med t ex fönsterlister av silikon).

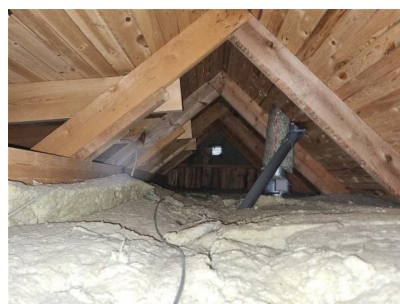
Vid kontroll av vinden uppmättes fuktvärden under kritisk fuktnivå för mikrobiell tillväxt och en normal lukt upplevdes. Inga tecken på mikrobiell påväxt (mögel) kunde noteras.

Fuktkvoten i underlagstak/takbjälkar uppmättes till 8 %. Det finns risk för mikrobiell tillväxt om den relativa fuktigheten i den omgivande luften är över 75 %. I furuvirke motsvarar det en fuktkvot på 17 %.

Fuktkvotmätning utförs främst för att kontrollera om fuktig varm inomhusluft har läckt upp till vinden under den kalla årstiden och kondenserat ut fukten mot det kalla underlagstaket, vilket kan innebära förutsättningar för mikrobiell påväxt. Observera att under den varmare årstiden torkar vindsutrymmet snabbt upp när solen lyser mot taket.

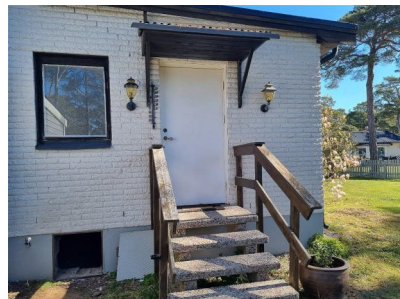
Entréns räcken är i behov av målning/underhåll.

Utvändiga träkonstruktioner där målningsbehov finns riskerar att få fukt- och rötskador på grund av sämre vattenavvisande förmåga. För att öka livslängden rekommenderas målning och underhåll.

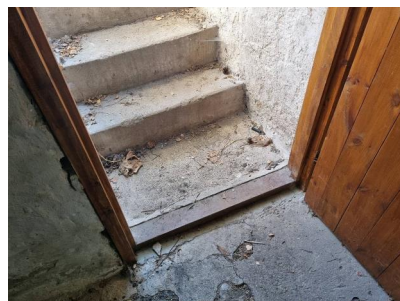
Källarentré under marknivå saknar markbrunn framför dörr.

Detta kan innebära en ökad fuktbelastning mot dörrkonstruktion och källare med risk för fuktrelaterade skador. Observera att huset står direkt på stengrunden och att det därför inte kan ha varit möjligt att installera en markbrunn.

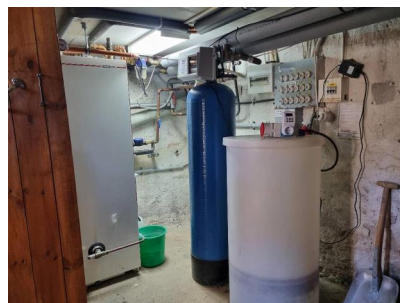
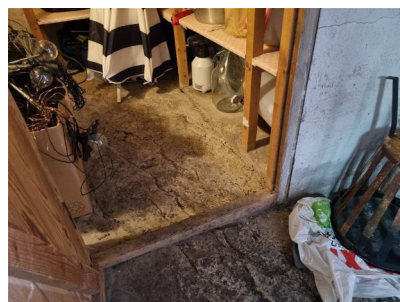
Fuktig källare.

- Rostangrepp finns på installationer med plåt/metall.

Detta är ett tecken på att det finns tidpunkter på året då klimatet i källaren är för fuktigt. Risk finns att installationerna kan ta skada.

- Trädetaljer i kontakt med betonggolv och källaryttervägg.

Trädetaljer kan via kapillärkraft bli fuktiga vilket kan leda till fuktskador och dålig lukt. Vid misstanke om detta bör dessa delar tas bort, skyddas från direktkontakt mot betonggolv och källarytterväggar eller bytas ut till mer fukttåliga konstruktioner.

- Golvbrunn finns inte i utrymmet.

I denna typ av utrymme bör en golvbrunn finnas. Avsaknaden utgör en ökad risk för fuktskador i omkringliggande konstruktioner/installationer vid ett eventuellt läckage. Observera att huset står direkt på stengrunden och att det därför inte kan ha varit möjligt att installera en golvbrunn.

Det rekommenderas att installera en avfuktare av typ adsorptionsavfuktare i utrymmet. I övrigt se text Utvändigt/Markförhållanden och text Utvändigt/Hängrännor/Stuprör.

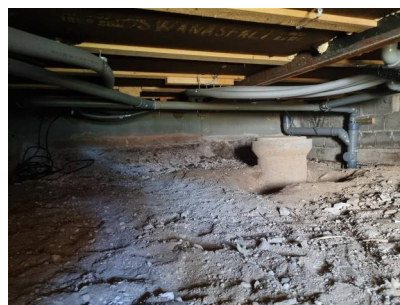
Vid kontroll av konstruktionen i krypgrund uppmättes fuktvärden under kritisk fuktnivå för mikrobiell tillväxt och normal lukt upplevdes.

En krypgrund är en så kallad riskkonstruktion (därför markerat med en risksymbol). Golvbjälklaget ovan den uteluftsventilerade krypgrunden riskerar att drabbas av fuktskador på grund av naturlig fuktpåverkan. Detta kan i sin tur leda till mikrobiella skador (angrepp av mikroorganismer) som kan leda till att mikrobiell lukt sprids till boendemiljön.

Fuktkvoten uppmättes till 9 %. Det finns risk för mikrobiell tillväxt om den relativa fuktigheten i den omgivande luften är över 75 %. I furuvirke motsvarar det en fuktkvot på 17 %.

Observera att tillståndet i en krypgrund är årstidsberoende. Det rekommenderas därför att gå ner några gånger på år för att se om det skett några förändringar. Ett alternativ till detta kan vara att installera en trådlös fuktgivare.

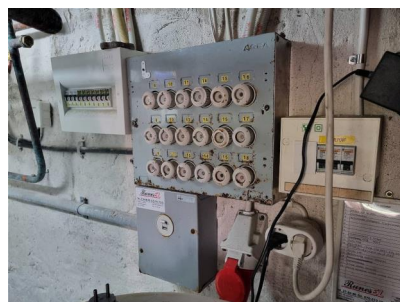
Elcentral i källare har ej jordfelsbrytare.

Det finns inget krav att hus byggda före år 2000 ska ha jordfelsbrytare. Jordfelsbrytaren minskar dock risken för personskador och brand orsakade av elanläggningen.

Observera att eventuella senare tillkomna elinstallationer ska ha en jordfelsbrytare.

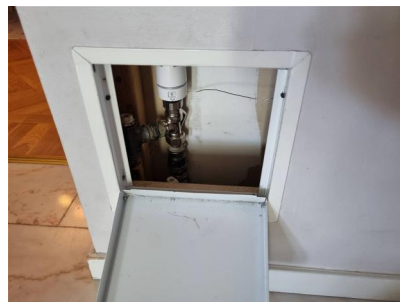
Golvvärmefördelare finns i oskyddad vägg.

Idag med dagens branschregler är det krav på att installationerna ska finnas i ett fördelarskåp med vattentät botten och läckageindikering (skvallerrör).

Endast markerat som en mindre brist då det vid tidpunkten för installationens uppförande inte var något krav (1992).

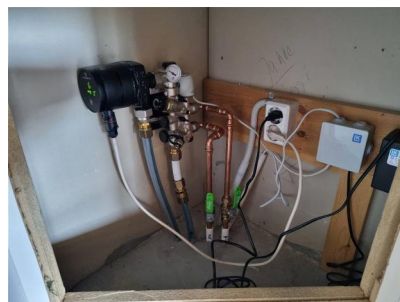
Golvvärmefördelare finns i oskyddat utrymme.

Idag med dagens branschregler är det krav på att installationerna ska finns i ett fördelarskåp med vattentät botten och läckageindikering (skvallerrör).

Endast markerat som en mindre brist då det vid tidpunkten för installationens uppförande inte var något krav (1997).

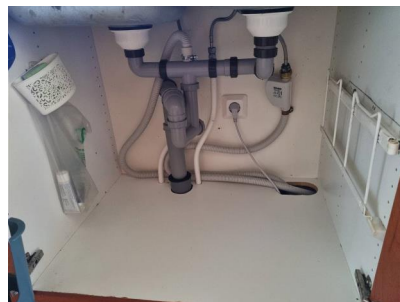
Fuktskydd saknas i diskbänkskåp.

Utan fuktskydd är det svårt att upptäcka läckage från rörledningar. Vatten kan då tränga in i omkringliggande konstruktioner och orsaka fuktskador.

För att upptäcka eventuella läckage, installera ett fuktskydd.

Med ett fuktskydd avses ett vattentätt ytskikt på golv i diskbänkskåp med uppvik mot väggar och med tätade rörgenomföringar genom ytskiktet.

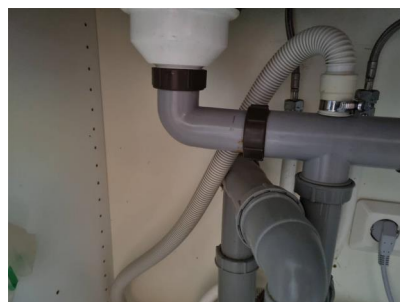
Avloppsslang till diskmaskin är inte fast förankrad.

Avloppsslang från diskmaskin ska vara uppdragen och fäst mot köksbänkens undersida/vägg för att inte riskeras att skadas eller ryckas loss vilket kan leda till läckage med fuktskador.

Fastighetsägaren informerar om att detta kommer att åtgärdas innan försäljning.

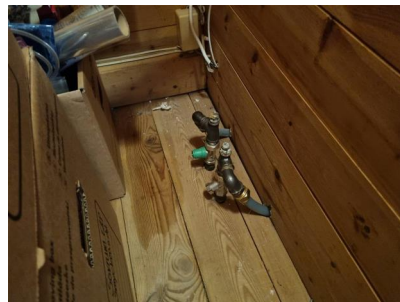
Golvvärmefördelare till matsal och bibliotek finns i oskyddat utrymme.

Idag med dagens branschregler är det krav på att installationerna ska finnas i ett fördelarskåp med vattentät botten och läckageindikering (skvallerrör).

Endast markerat som en mindre brist då det vid tidpunkten för installationens uppförande inte var något krav (1970-tal).

I övrigt finns en fuktfläck på golvet. Bedöms vara en äldre följdskada från en redan åtgärdad skada (torrt vid besiktningstillfället).

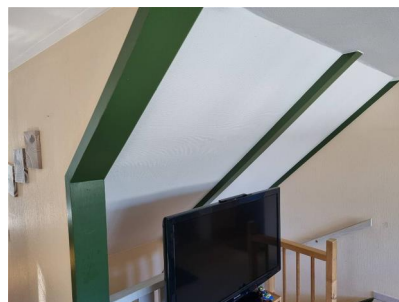
Parallelltak.

Innertak och yttertaket löper till stora delar parallellt, så kallat parallelltak. Det finns risk för skador i dessa delar både från utvändigt takläckage eller att fuktig bostadsluft kondenserar i parallelltaket, vilket inte går att upptäcka vid en besiktning. Det är därför viktigt att den yttre taktäckningen kontinuerligt ses över samt att ventilationen i bostaden fungerar tillfredsställande.

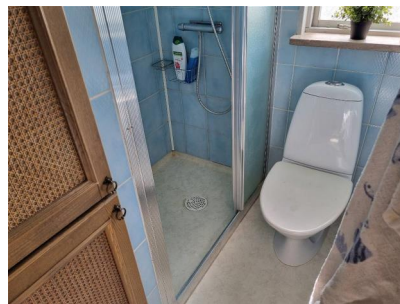
Utrymmet är i behov av renovering.

Utrymmet är äldre och har passerat tiden för sin tekniska livslängd. Brister finns.

Renovering av utrymmet rekommenderas. Kontakta en behörig våtrumsentreprenör för en renovering. I samband med renoveringen bör omkringliggande konstruktioner kontrolleras för att upptäcka eventuella följdskador.

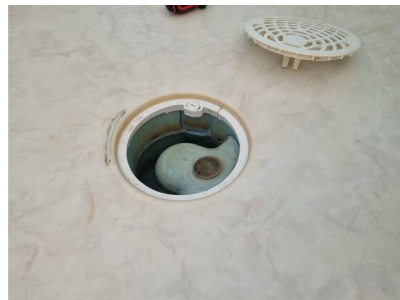
- Klämring i golvbrunn är lös.

Den lösa klämringen i golvbrunnen medför att vatten kan tränga ner i omkringliggande konstruktioner med fuktskador som följd.

Klämringen är den detalj som håller fast golvets tätskikt mot golvbrunnen.

I övrigt är golvbrunnen av märket Jafo med en modell som tillverkades mellan 1982-1991. Denna modell är inte längre typgodkänd och måste bytas ut vid en eventuell renovering.

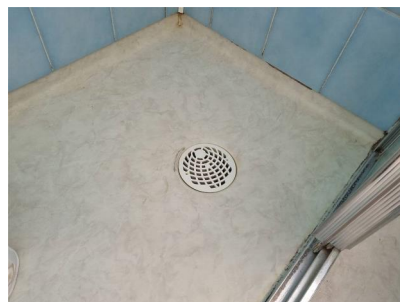
- Fuktindikering kring delar av golvbrunnen gav förhöjda fuktindikationer.

Detta kan vara ett tecken på en underliggande fuktskada.

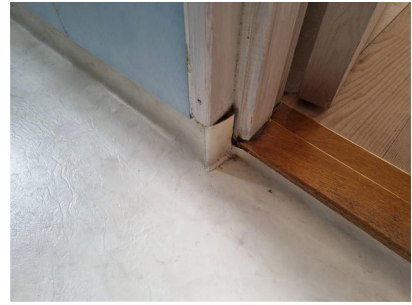
- Tätskiktet (plastmatta) har släppt från delar av underlaget (väggar och golv).
