# Besiktningsprotokoll

Anticimex Överlåtelsebesiktning av småhus - nivå 1

| Fastighetsbeteckning:<br>Märsön 3:309 | |
| Fastighetsadress:<br>Braxvägen 21 | |

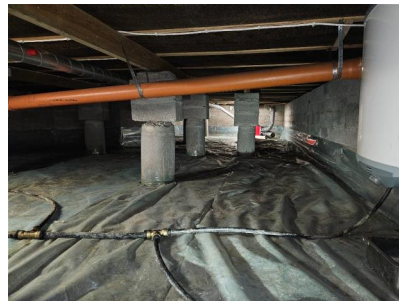
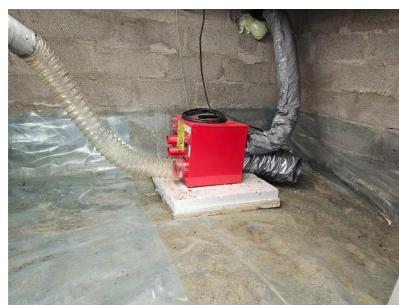
- Krypgrund med installerad avfuktare.

I husets krypgrund finns en krypgrundsavfuktare installerad. Syftet med denna installation är att genom avfuktning hålla fuktigheten i krypgrunden på en så låg nivå att ingen tillväxt av mikroorganismer är möjlig. För att detta ska fungera är det viktigt att installationen servas årligen med bland annat filterbyte och kontroll av inställningar så att fuktigheten inte stiger.

- Träskyddsbehandlat virke förekommer i krypgrunden.
- Varmvattenberedare är installerad i krypgrunden.

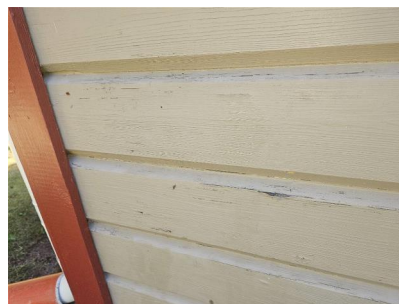
- Fasadbeklädnaden är i behov av målning/underhåll.

För att öka livslängden på fasadbeklädnaden rekommenderas målning och underhåll.

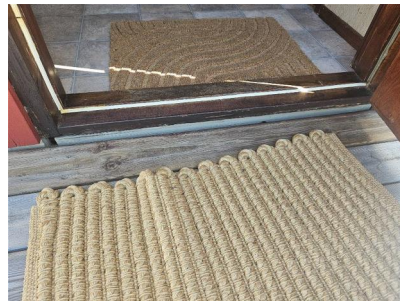
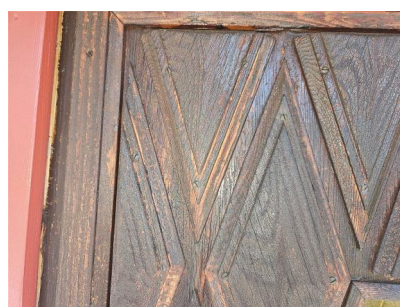
- Underhållsbehov förekommer på dörr/dörrar.  
För att öka livslängden på dörrar rekommenderas målning och underhåll.
- Tröskelplåt förekommer ej.

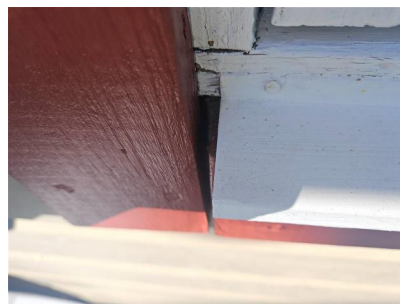
- Fönsterbleck är otäta vid infästningar.  
Eftersom fönsterblecken är otäta finns risk att vatten rinner in i väggen vilket i sin tur kan leda till fuktskador i väggkonstruktionen.
- Underhållsbehov förekommer på fönster.  
För att öka livslängden på fönster rekommenderas målning och underhåll.

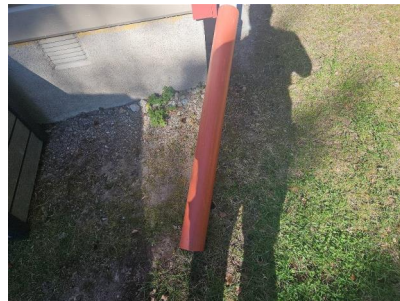
- Stuprör avslutas nära husliv. I dagsläget leds vattnet bort från husgrunden med hjälp av slangar/rör, det är viktigt att tänka på att även i fortsättningen leda bort vatten från byggnaden för att på så vis minska fuktbelastningen på grunden.

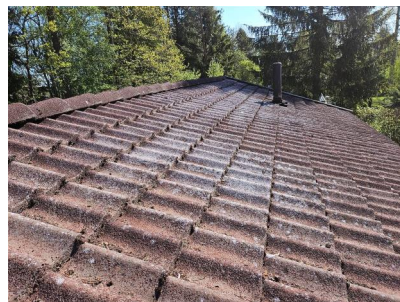
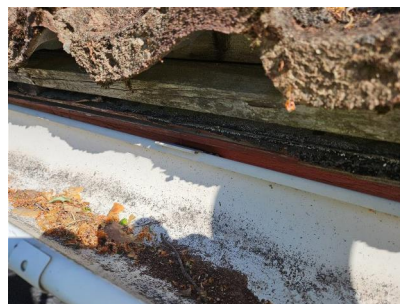
- Yttertaket är äldre. Takpannor, plåtdetaljer och underlagspapp har enligt vår bedömning en begränsad livslängd. Eftersom husets taktäckning är äldre har det ett minskat motstånd mot vatteninträngning. Detta i sin tur kan leda till fuktskador på träläkt och vidare ner i underliggande konstruktioner.

- Nocktätning saknas.
- Takfotsplåt saknas.

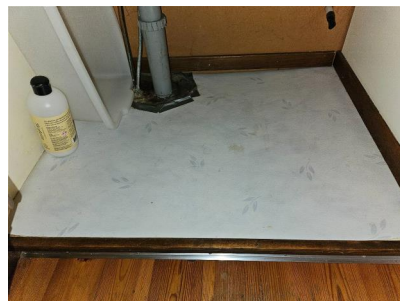
- Korrekt installerat fuktskydd saknas i diskbänksskåp. För att upptäcka eventuella läckage, installera ett fuktskydd.

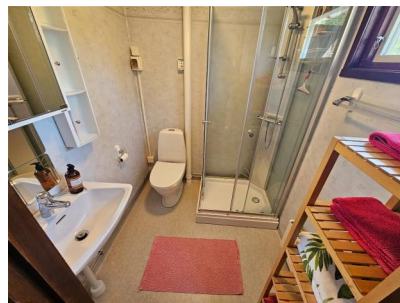
- Golvbrunnen är inte besiktningsbar då duschkabinen står ovanpå. För att kunna kontrollera och bedöma golvbrunnen måste den vara tillgänglig och rengjord. Vi rekommenderar en kompletterande besiktning när golvbrunnen är tillgänglig och rengjord.

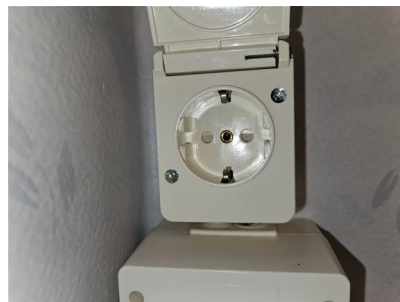
- Det förekommer ojordade elkontakter i uttag avsett för jordade anslutningar. Kontakta en elektriker för kontroll och åtgärd.
