**Fastighetsuppgifter**

Eskilstorp 15:3

Ekebergsvägen 76

| Uppdragsnummer | G33420 |

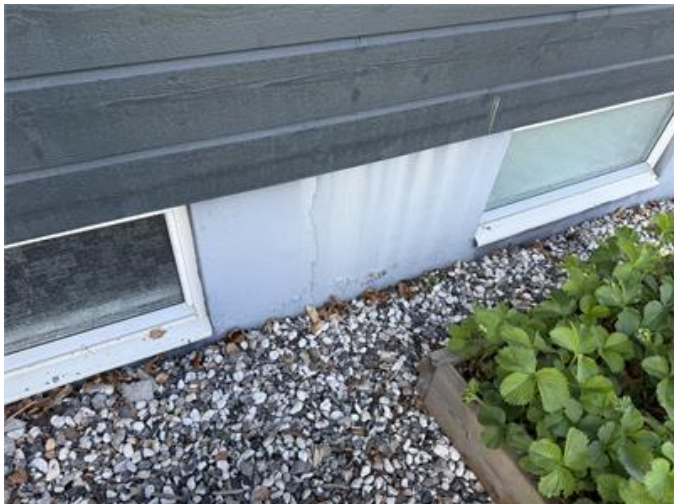
| Besiktningsresultat | | | | | |
|---|---|---|---|---|---|
| Sockel/grundmur | | X | | | Enstaka sprickor noterades. |

Enstaka sprickor noterades på sockel/grundmur.

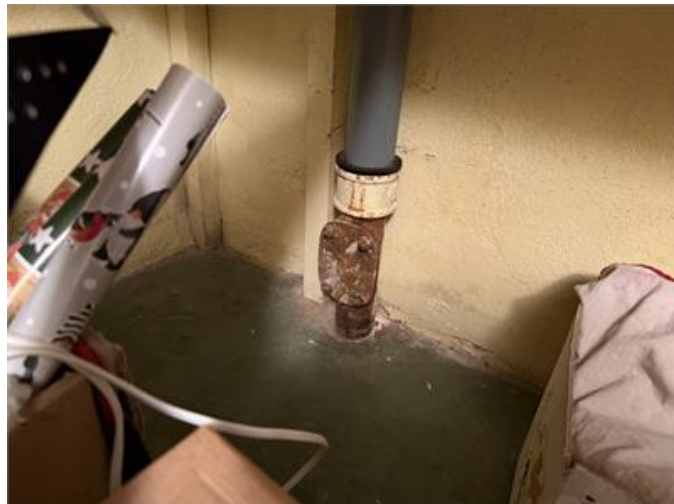
| Besiktningsresultat | | | | | |
|---|---|---|---|---|---|
| Allmänt | | X | | | Det förekommer äldre avloppsledningar och golvbrunnar av gjutjärn (rostangripna). Teknisk livslängd på dessa delar brukar sättas till ca 50 år. Rekommenderas att dessa byts vid framtida renoveringar. |

Äldre avloppsrör av gjutjärn förekommer.

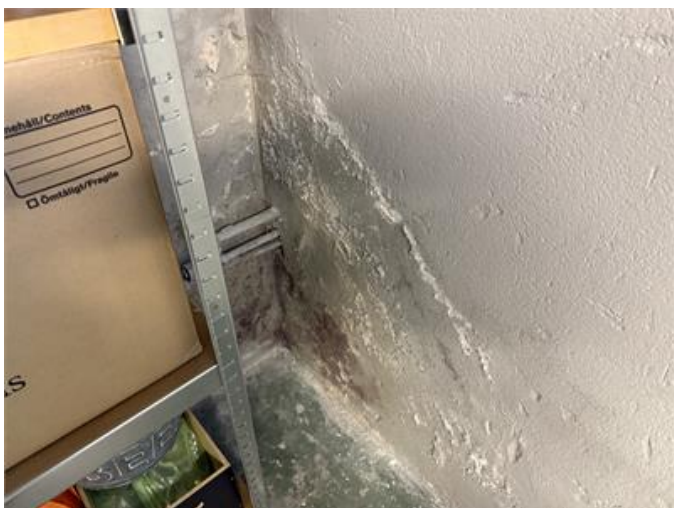
| Besiktningsresultat | | | | | |
|---|---|---|---|---|---|
| | | X | | | Den tekniska livslängden på källarytterväggarnas fuktisolering är passerad och fuktgenomslag förekommer lokalt på källarytterväggarna, se information på protokollets näst sista sida position 6. |

Fuktgenomslag noterades lokalt vid det ena hörnet i källaren.

Om källarytterväggarnas utvändiga fuktisolering består av tjärstrykning har denna en begränsad livslängd (ofta ca 15-25 år). Detta innebär att utvändiga åtgärder i många fall skall ses som naturligt och nödvändig efter denna tidsperiod. Om den utvändiga fuktisoleringen förlorar sin täthet kan det medföra skador på ytterväggarnas insida, se även utreglade väggar nedan.

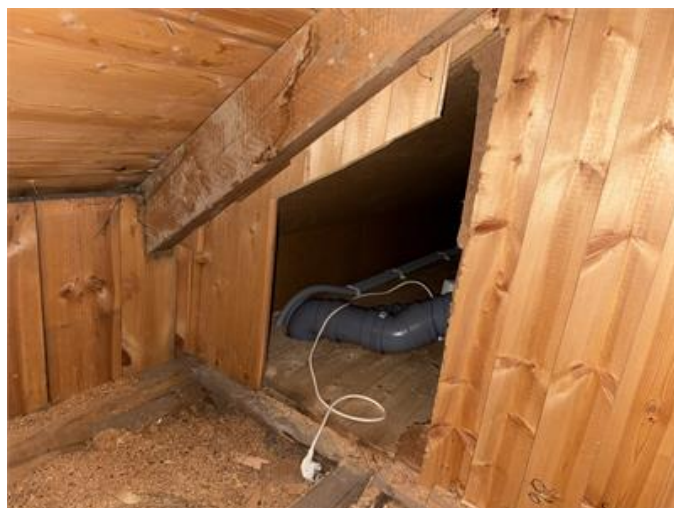
| Besiktningsresultat | | | | | |
|---|---|---|---|---|---|
| Sidovind mot väster | | X | | | Oisolerade vattenledningar förekommer i utrymmet. Rekommenderas att dessa isoleras för att förhindra potentiella frysskador//läckage. |

Oisolerade vattenledningar finns i sidovindsutrymme.
