**Fastighetsuppgifter**

Partille 117:1

Killingstigen 5

**Besiktningsuppgifter**

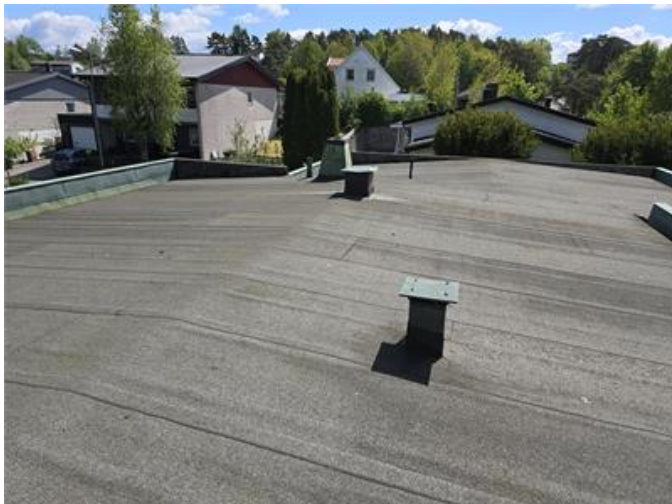
**Yttertak:** Uppskattad livslängd på ett papptak varierar beroende på kvalitet och tillverkare, men man uppskattar att den kan vara ca 25 år. Takpappen föråldras, den blir spröd och börjar spricka. Yttertaget skall skydda mot nederbörd. När det är brister i dess skyddande egenskaper finns det en risk att det kan komma in fukt i byggnaden. Fukten kan orsaka skador som kan påverka byggnaden och inomhusmiljön negativt. Kontakta en fackman för vidare kontroll samt åtgärd.

Överblick yttertak.

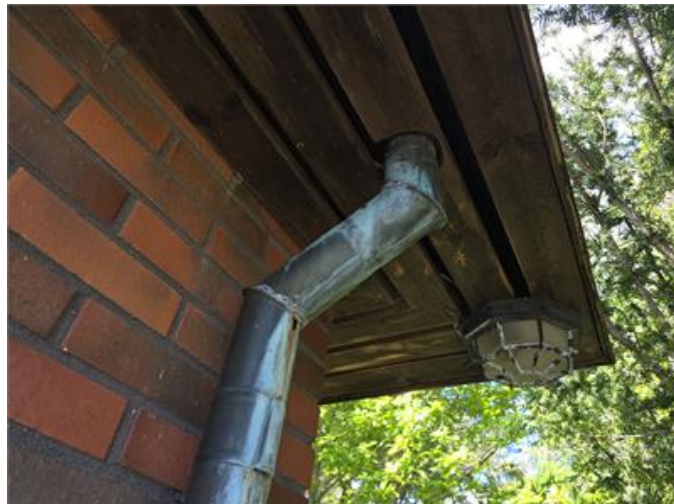
**Stuprör/hängrännor:** När vatten från stuprör/hängrännor inte leds bort utan får rinna ut i anslutning till byggnaden finns det en risk att man ökar fukttillskottet i vägg-, tak- och grundkonstruktionen som då kan orsaka skador i byggnaden.

Exempel rosthål i stuprör.

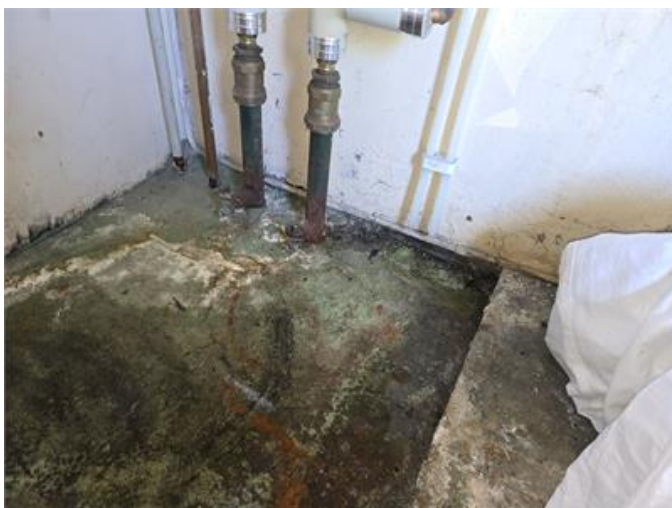
| Besiktningresultat | | | | | |
|---|---|---|---|---|---|
| Pannrum | | X | | | Vatten från fjärrvärmecentral släpps ut på golvet under centralen, vilket kan medföra att kringliggande konstruktioner påverkas negativt med fuktrelaterade skador som möjlig följd. |
| Rörinstallationer | | | X | | Rörinstallationerna/golvbrunnar är av äldre ursprung och dess tekniska livslängd anses därför vara förbrukad. Bla. noteras vattenrör/brunnar som är rostangripna. Avstängnings ventil i fjärrvärmecentral är rostangripen. Kontakta en fackman för bedömning/åtgärd. |

Exempel på rostangripna rör och vatten som släpps ut på golv i pannrum.

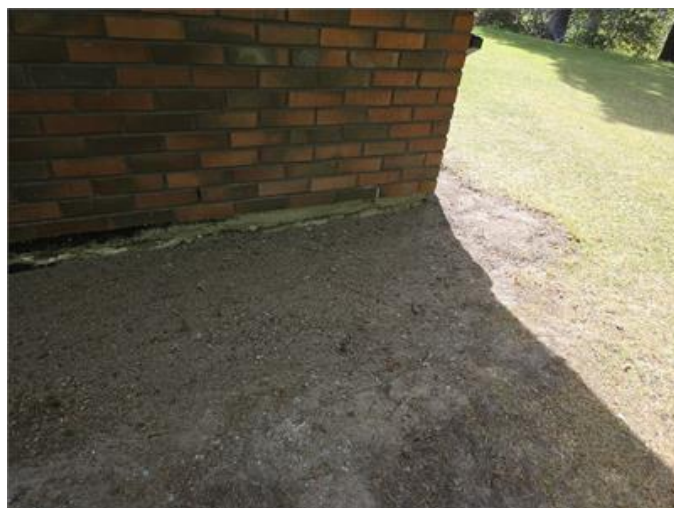
**Sockel:** När det finns puts/materialsläpp i sockeln medför detta en risk för ökad fuktpåverkan i sockel och angränsande konstruktion. Sockel/grundmur med materialsläpp och ytsprickor kan vara en indikering att grundmuren har eller har haft förhöjd fuktstatus.

Exempel på putssläpp i sockel.

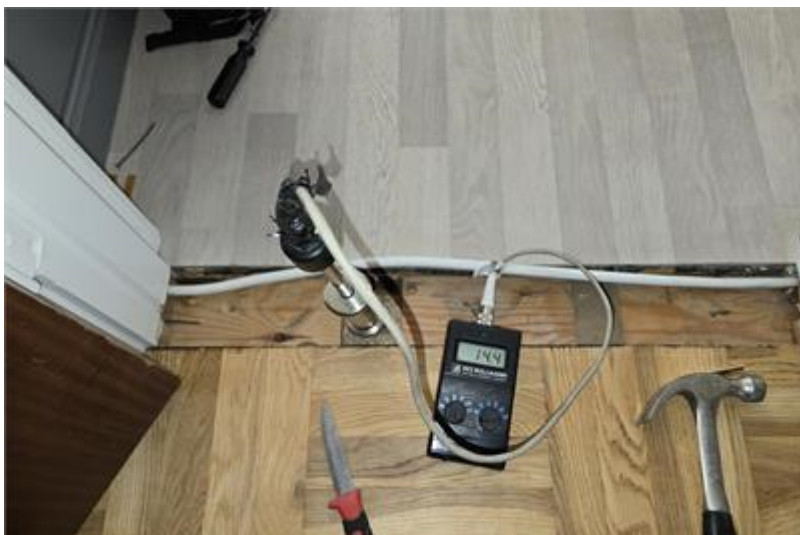
Gränsen för mikrobiell tillväxt i trä går vid ca 17% fuktkvot och rötskador över ca 28%. Kontroll av konstruktion utfördes endast via tröskel och mindre hål i golv under diskbänkskåp.

Fuktkvoten uppmättes till ca 14–15% i regel under tröskel mellan hall/kök. Via mindre hål under diskbänk uppmättes ca 14-15%.

Säljare vill av estetiska skäl inte utföra provhålstagning i golvkonstruktionen. Via trösklarna samt mindre håltagning kunde vissa fuktmätningar utföras. Dock bör kontrollen/provhålstagning utföras i sin helhet av riskkonstruktionen.
