# Besiktningsprotokoll

Anticimex Försäkringsbesiktning i samarbete med Fastighetsbyrån

| Fastighetsadress:<br>Starrnäs Skogalund | |

| Besiktningsdatum:<br>2025-05-16 | Protokollnummer:<br>69024920 |

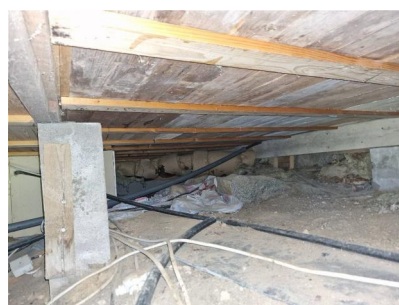
Krypgrund är en riskkonstruktion.

Lite organiskt material finns i grunden.

Vid kontroll av konstruktionen i krypgrund uppmättes fuktvärden under kritisk fuktnivå för mikrobiell tillväxt och normal lukt upplevdes.

Risk för mikrobiell tillväxt föreligger om den relativa fuktigheten (RF) i den omgivande luften är över 75 % vilket i furuvirke motsvarar en fuktkvot (FK) på 17 %. Fuktkvoten uppmättes till 13%

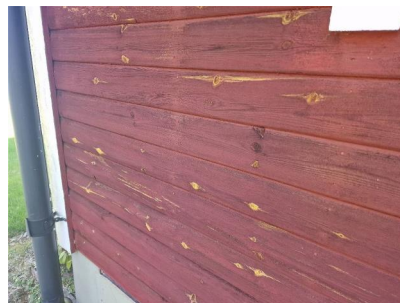
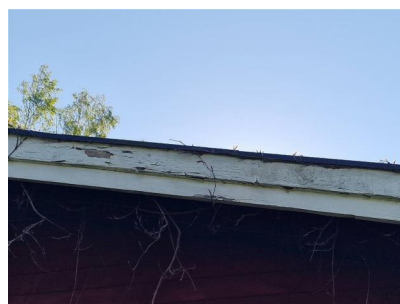
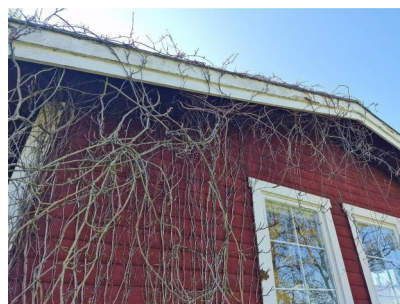
Fasadpanelen och vindskivor är i behov av målning/underhåll.

Växtlighet finns som växer upp på fasad och tak.

Fasadbeklädnad och träkonstruktioner där målningsbehov finns riskerar att få fukt- och rötskador på grund av sämre vattenavvisande förmåga. För att öka livslängden på fasadbeklädnaden rekommenderas målning och underhåll.

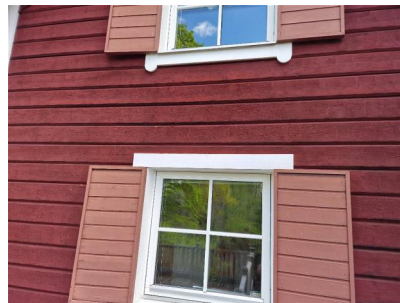
Överbleck saknas ovan fönster.

Avsaknad av bleck ovanför fönster medför en ökad risk för att vatten kan rinna in och orsaka fuktrelaterade skador i omkringliggande konstruktioner.

Fönster har färgsläpp och torrsprickor.

Fönsterbågar och fönsterkarmar där målningsbehov finns riskerar att få fukt- och rötskador på grund av sämre vattenavvisande förmåga.

För att öka livslängden på fönster rekommenderas målning och underhåll.

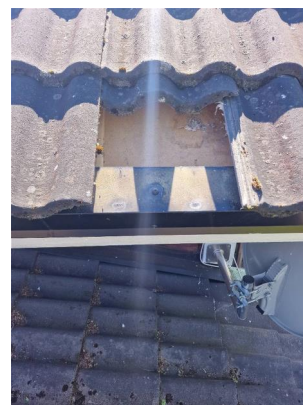
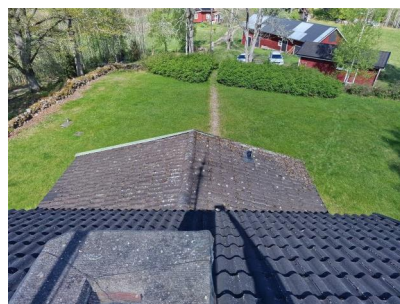
Underlagstaket på den äldre delen av huset består av träfiberskivor.

Eftersom underlagstaket består av träfiberskivor utan yttre täckning av papp under takbeklädnaden, finns risk vid ogynnsam väderlek att regnvatten/snö tränger in i skivskarvar med läckage på vindsutrymmet som följd. Med tiden kan även träfiberskivorna drabbas av fuktskador.

Plåten längst ner vid takfoten är tät och innanför samlas skräp. Detta medför en risk att vatten o fukt kan stå kvar under pannorna.

Moss och skräp finns på takpannor.

Växter kommer upp via fasaden upp på taket.

Mossa som växer på taket kan leda till att taktäckningen har ett minskat motstånd mot vatteninträngning. Detta i sin tur kan leda till fuktskador på träläkt och takkonstruktionen vilket kan resultera i mikrobiella skador (angrepp av mikroorganismer).

För att öka livslängden på taket rekommenderas att mossan och växter tas bort från takpannorna.

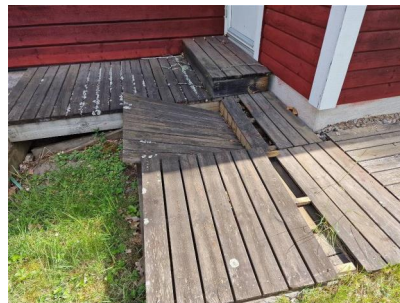
Svikt och skador förekommer på altan.

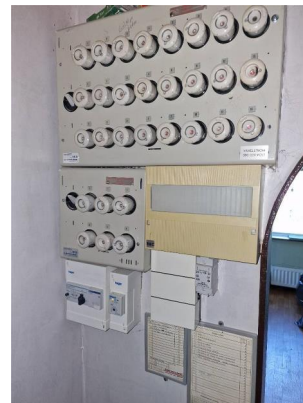
Skyddsglas saknas.

Jordfelsbrytare finns installerad vid elcentralen.

Montera skyddsglas i säkringshuvarna, alternativt byt ut dem.

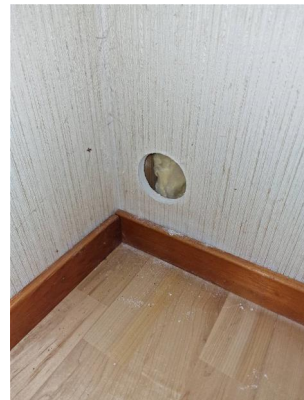
Vid kontroll av väggssyllar uppmättes fuktvärden under kritisk nivå för mikrobiell tillväxt och normal lukt upplevdes.

Ett 75 mm stort provhål togs i vägg bestående av gips, träregel med mellanliggande isolering.

Risk för mikrobiell tillväxt föreligger om den relativa fuktigheten (RF) i den omgivande luften är över 75 % vilket i furuvirke motsvarar en fuktkvot (FK) på 17 %. Fuktkvoten uppmättes till 9%.

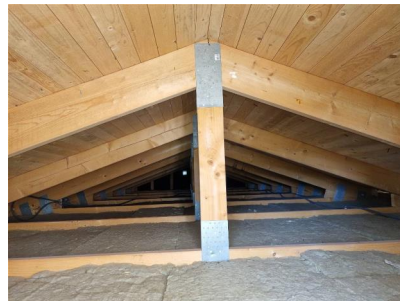
Vindsutrymmet saknar landgångar.

Vindsutrymmet är besiktat från luckan eftersom landgångar saknas.

Vid kontroll av vinden uppmättes fuktvärden under kritisk fuktnivå för mikrobiell tillväxt och en normal lukt upplevdes.

Risk för mikrobiell tillväxt föreligger om den relativa fuktigheten (RF) i den omgivande luften är över 75 % vilket i furuvirke motsvarar en fuktkvot (FK) på 17 %. Fuktkvoten i underlagstak/takbjälkar uppmättes till 9%.

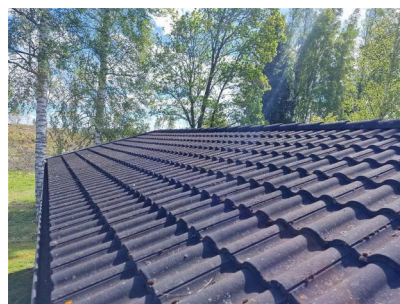
Inget att notera.

Taket är besiktat från mark och anliggande steg.
