# Besiktningsprotokoll

Anticimex Försäkringsbesiktning i samarbete med Fastighetsbyrån

| Fastighetsadress:<br>Björketorpsvägen 193 | |

| Besiktningsdatum:<br>2025-05-12 | Protokollnummer:<br>68981209 |

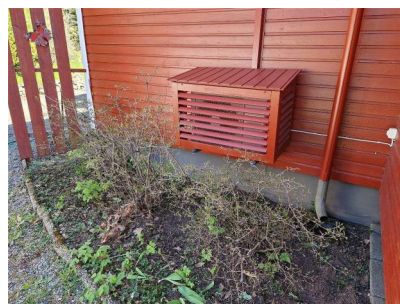
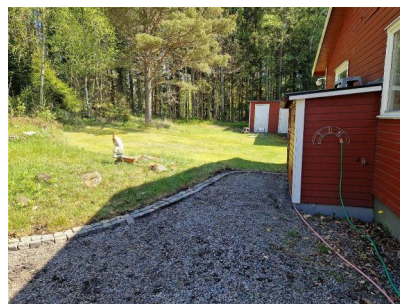
Kondensvatten från luftvärmepumpens utedel leds inte bort från husgrunden.

Detta medför ökad risk för att vatten tränger in i anslutande konstruktioner, vilket i sin tur kan leda till fuktrelaterade skador. Observera att besiktning av byggnadens värmesystem eller värmepumpen inte har ingått i uppdraget.

Vidare noteras att marken lutar mot delar av huset.

Detta innebär en ökad fuktbelastning mot grunden vilket i sin tur kan orsaka fuktskador i huset.

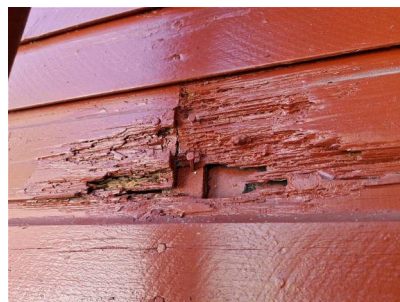
Fasaden har enstaka rötskadade panelbrädor samt lokala otätheter.

Otätheterna medför en ökad risk för att fukt tränger in bakom fasaden vilket i sin tur kan orsaka fuktskador.

För att undvika följdskador bör rötskadad träpanel bytas ut samt noterade otätheter ses över.

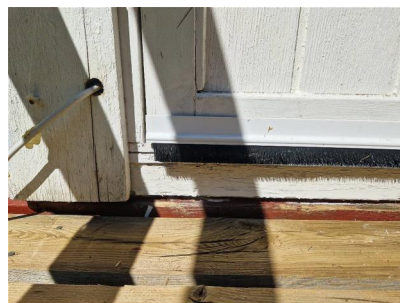
Dörrar är i visst behov av målning/underhåll. Vidare noteras att tröskelbleck saknas under entré/altandörr.

Dörrar där målningsbehov finns riskerar att få fukt- och rötskador på grund av sämre vattenavvisande förmåga. För att öka livslängden på dörr rekommenderas målning och underhåll.

Avsaknad av tröskelbleck medför att det finns risk för att vatten kan tränga in och orsaka fuktskador på tröskel och/eller i kringliggande vägg och bjälklag.

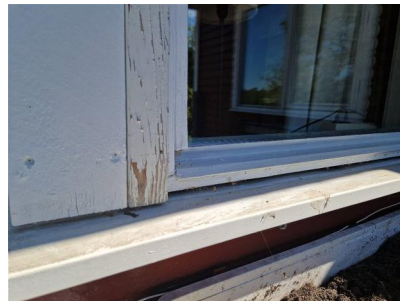
Fönster är i behov av målning/underhåll.

Fönsterbågar och fönsterkarmar där målningsbehov finns riskerar att få fukt- och rötskador på grund av sämre vattenavvisande förmåga. För att öka livslängden på fönster rekommenderas målning och underhåll.

Vidare noteras att merparten isolerglas är äldre.

Att befintliga fönster är äldre betyder att tätningen mellan fönsterrutorna kan vara sämre. Detta kan leda till att missfärgning/imma kan uppstå mellan glasrutorna.

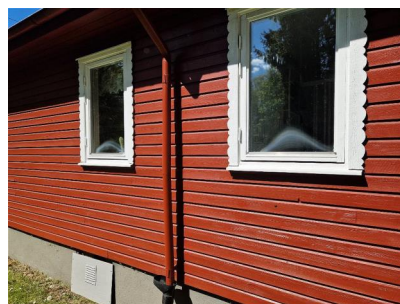
Isolerglas (2st) är punkterade (missfärgade/imma mellan rutorna).

Isolerglas som är punkterade tyder på att tätningen mellan rutorna är bristfälliga.

Kontakta glasmästare för åtgärdsförslag och bedömning av omfattningen av ett eventuellt fönsterbyte.

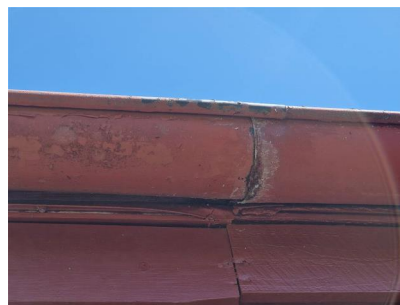
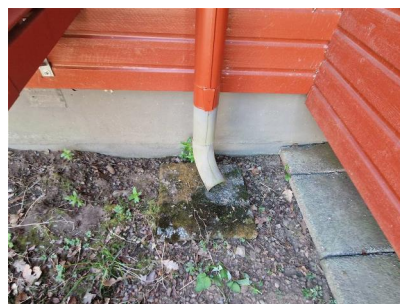
Hängrännor är lokalt rostiga samt skräpfyllda.

Rostskadade och skräpfyllda hängrännor leder ofta till läckage, vilket i sin tur innebär risk för fuktskador på fasad, sockel och i bakomliggande konstruktioner.

Lövsilar saknas lokalt på stuprör där enstaka avslutas nära husliv.

När det saknas lövsilar så finns det risk att det blir stopp i dagvattenledningen. För att hindra stopp i dagvattenledningar rekommenderas komplettering av lövsilar.

Stuprör som avslutas intill husliv (ovan mark) kan medföra en ökad fuktbelastning på grundmur/sockel med fuktrelaterade skador som följd.

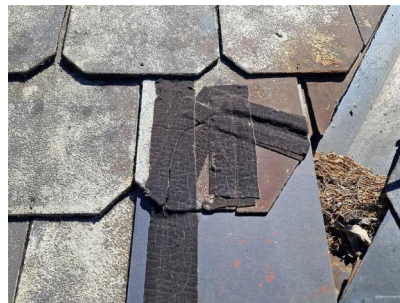
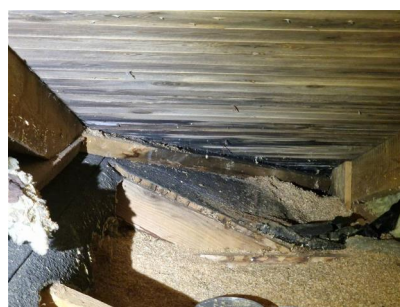
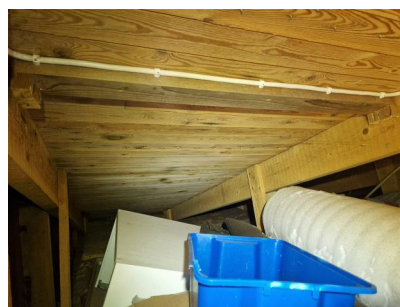
Yttertaket som är äldre påvisar anmärkningar gällande:

- Skadade takplattor noteras.
- Trädetaljer (vindskivor, takfot) är i behov av målning/underhåll.
- Färgsläpp med rostangrepp finns lokalt på plåtdetaljer.
- Mosspåväxt finns på tak.
- Fuktfläckar noteras på underlagstak.
- Mikrobiell påväxt noteras på underlagstaket samt att invändig besiktning påvisar avsaknad av tilluftsventiler.

Takplattor och plåtdetaljer har enligt vår bedömning en begränsad livslängd. Eftersom husets taktäckning är äldre med noterade brister har det ett minskat motstånd mot vatteninträngning. Detta i sin tur kan leda till fuktskador på träläkt och vidare ner i underliggande konstruktioner.

Besiktning av yttertaket har genomförts från mark, anliggande stege samt takstege. Besiktning av vindsutrymme har utförts från landgångar. Det rekommenderas att komplettera med landgångar för att möjliggöra och underlätta framtida inspektioner av hela vindsutrymmet.

För att konstatera orsaken till och omfattningen av de brister som noterades på byggnadens yttertak samt till de missfärgningar som förekommer på undertaksbrädorna pånockvinden rekommenderas att en fördjupad undersökning utförs.

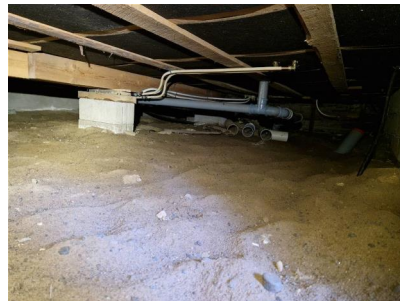
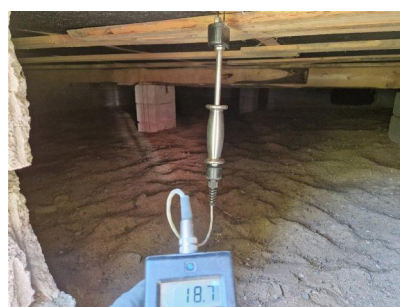
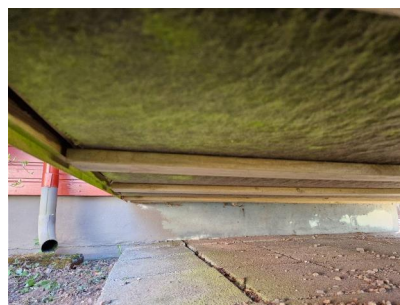
Vid kontroll av konstruktion i krypgrund/plintgrund noterades fuktvärden över kritisk fuktnivå och det förekommer mikrobiell påväxt på blindbottenmaterial. Vidare noteras även att enstaka blindbottenskivor släppt från sin infästning samt att visst organiskt material finns på markytan som saknar plastfolie.

De höga fuktvärdena och den mikrobiella påväxten innebär att grundens klimat under delar av året är för fuktigt. Detta kan i förlängningen leda till rötskador i konstruktionen. För att undvika detta så måste krypgrundens klimat bli torrare.

Det finns risk för mikrobiell tillväxt om den relativa fuktigheten (RF) i den omgivande luften är över 75 %. I furuvirke motsvarar det en fuktkvot (FK) på 17 %.

Fuktkvoten uppmättes till mellan 17,5 - 18,7 % i undersida bjälklag.

Observera att delar av grunden ej gått att kontrollera i sin helhet pga. låg höjd och begränsad framkomlighet.

För att undvika detta så måste grundens klimat bli torrare. Läs Anticimex faktablad om uteluftsventilerade krypgrunder för tips och råd.

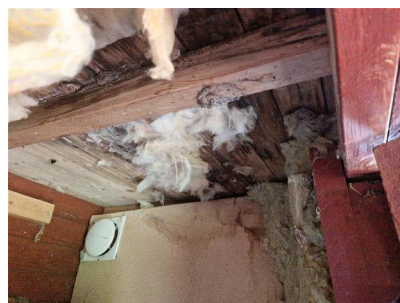
Taket är fuktskadat. Vidare noteras mindre läckage från rörkoppling.

Den upptäckta fuktskadan kan vara ett tecken på en tidigare eller en pågående fuktskada.

Vi rekommenderar en kontakt med fackman/byggentreprenör för att bedöma orsak och omfattning samt åtgärd.

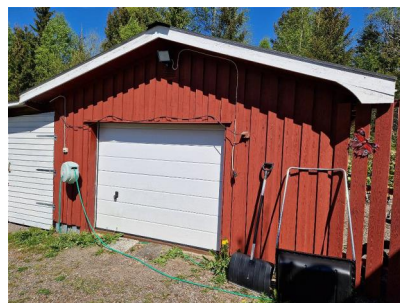
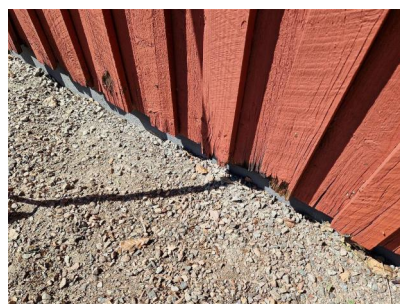
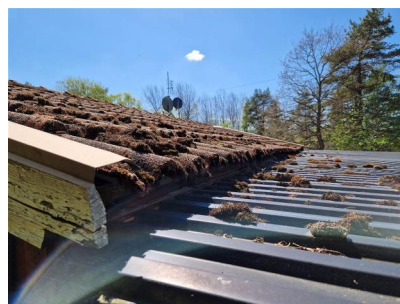
Ett allmänt renoveringsbehov noterades på garage med avseende på bl.a. rötskador i fasadpanel/vindskivor/dörr, takkonstruktion är äldre där viss buktning noteras, vidare noteras en mikrobiell lukt vid inträde till förrådsrum samt att garage invändigt överlag var belamrat med lösöre.

Besiktning av tak har utförts från mark samt anliggande stegen.

Vindsutrymmet var vid besiktningstillfället belamrat varpå det ej gått att kontrollera.

Det rekommenderas att en framtida kontakt tas med en byggtreprenör för bedömning av orsak/omfattning samt åtgärd av garage.

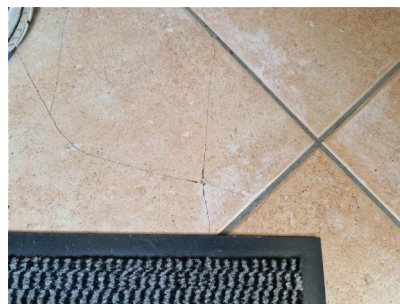
Klinker har lokalt släppt från underlaget ("Bom"). Vidare noteras enstaka spricka i klinker.

Felet som uppstått är att vidhäftningen mellan klinker och underlag har upphört. Sk "bom/ bomljud". Det kan vid hög punktbelastning medföra att klinker spricker.

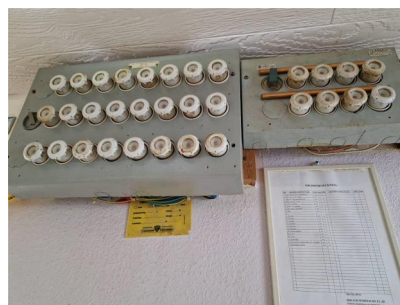
Proppskåpet saknar ett heltäckande skyddshölje.

Kontakta en elektriker för kontroll och åtgärd.

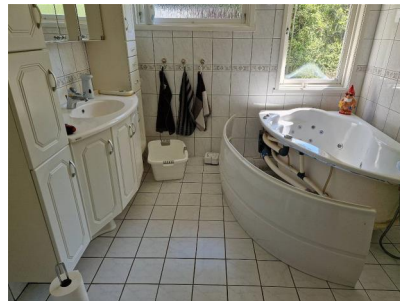
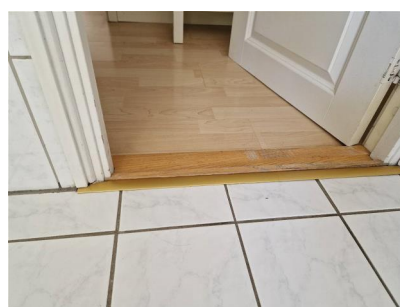
I våutrymmet som har äldre yt-/tätskikt noteras brister gällande bristfällig golvlutning samt lokalt bakfall mot tröskel som ej är förhöjd, fönsterplacering vid plats för bad, WC-stol. Vidare noteras enstaka sprucken klinker samt att klinker lokalt har släppt från underlaget "bom".

Eftersom funktionen, som innebär att ytskiktet/tätskiktet ska vara vattentätt, kan vara nedsatt ihop med noterade brister finns en ökad risk att vatten tränger igenom ytskiktet/tätskiktet med vattenskador i omkringliggande konstruktioner som följd.

Felet som uppstått är att vidhäftningen mellan klinker och underlag har upphört. Sk "bom/ bomljud". Detta kan i sin tur medföra att tätskiktet bakom är bristfälligt vilket kan leda till fuktskador i bakomvarande konstruktioner. Det kan vid hög punktbelastning medföra att klinker spricker.

Fuktindikering i utrymmet gav inga förhöjda fuktindikationer.

För att minska risken för fuktskador på fönster och väggkonstruktion rekommenderas att man skyddar fönstret mot vattenbegjutning.
