# Besiktningsprotokoll

Anticimex Försäkringsbesiktning i samarbete med Fastighetsbyrån

| Fastighetsadress:<br>Rävholmen Gläntan 2 | |

| Besiktningsdatum:<br>2025-05-15 | Protokollnummer:<br>69000872 |

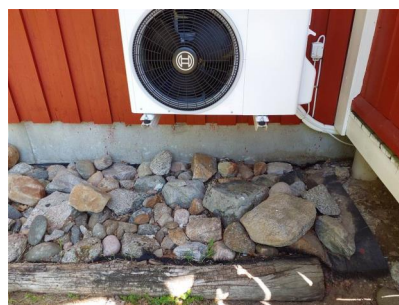
Kondensvatten från luftvärmepumpens utedel leds inte bort från husgrunden.

Detta medför ökad risk för att vatten tränger in i anslutande konstruktioner, vilket i sin tur kan leda till fuktrelaterade skador. Observera att besiktning av byggnadens värmesystem eller värmepumpen inte har ingått i uppdraget.

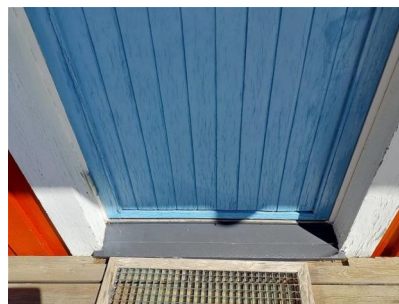
Dörr är i behov av målning/underhåll.

Dörrar där målningsbehov finns riskerar att få fukt- och rötskador på grund av sämre vattenavvisande förmåga.

För att öka livslängden på dörr rekommenderas målning och underhåll.

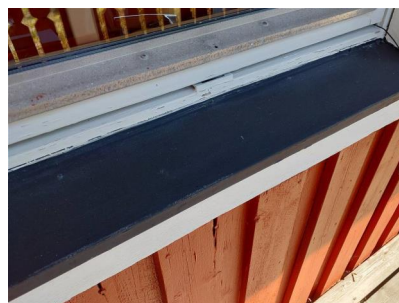
Isolerglas är äldre.

Befintliga fönster är äldre vilket betyder att tätningen mellan fönsterrutorna kan vara sämre. Detta kan leda till att missfärgning/imma kan uppstå mellan glasrutorna.

Dörr är i behov av målning/underhåll.

Dörrar där målningsbehov finns riskerar att få fukt- och rötskador på grund av sämre vattenavvisande förmåga.

För att öka livslängden på dörr rekommenderas målning och underhåll.

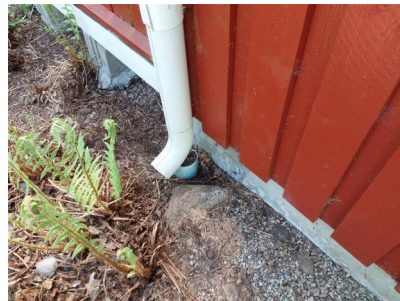
Stuprör är inte anslutet till markledning.

Stuprör som inte är anslutet till markledning kan medföra en ökad fuktbelastning på grundmur/sockel som i sin tur kan leda till fuktrelaterade skador.

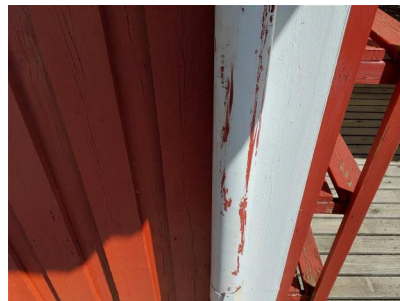
Fals på stuprör vänd mot fasad.

Falsen på stuprören kan med fördel vändas ut från fasaden för att lättare se om röret blivit skadat efter vinterns påfrestningar samt för att undvika skador på fasad vid ett eventuellt läckage.

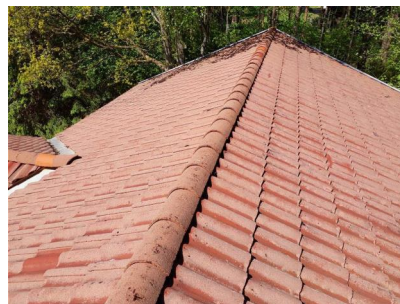
Yttertaket är äldre.

Takpannor, plåtdetaljer och underlagspapp har enligt vår bedömning en begränsad livslängd. Eftersom husets taktäckning är äldre har det ett minskat motstånd mot vatteninträngning. Detta i sin tur kan leda till fuktskador på träläkt och vidare ner i underliggande konstruktioner.

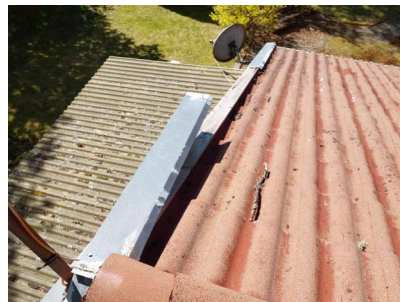
Vattiplåten har blåst ner. Kontakt bör tas med en plåtslagare för bedömning/åtgärd

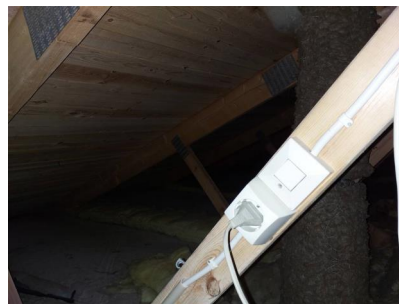
Mikrobiell påväxt finns på underlagstaket.

Detta kan vara ett tecken på att vinden tillförs fukt inifrån bostaden. Observera att besiktning av bostadens ventilationssystem inte har ingått i uppdraget.

För att komma tillrätta med detta kan fuktillförseln inifrån bostaden behöva minskas. Det kan göras genom att ventilationen i bostaden förbättras samt att eventuella otätheter i vindsbjälklaget (tak-/väggvinklar, taklucka med mera) tätas. Läs Anticimex faktablad om oppvärmda vindsutrymmen för tips och råd.

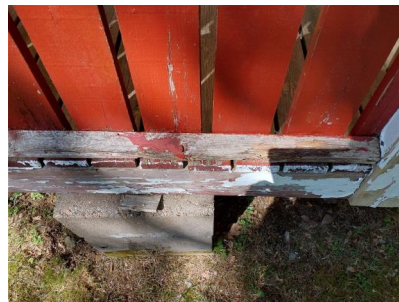
Altanräcke är rötskadat.

De upptäckta rötskadorna kan bero på olika saker, exempelvis bristfälligt underhåll och målning. Vilket ökar att risken för att rötskador uppstår.

Vi rekommenderar en fördjupad undersökning för att bedöma orsak och omfattning.

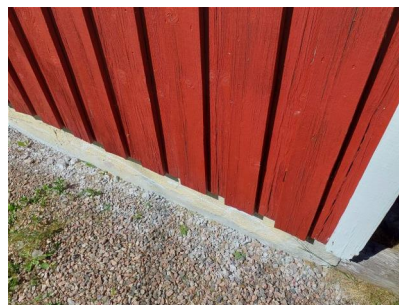
Fasadpanelen i behov av målning/underhåll.

Träkonstruktioner där målningsbehov finns riskerar att få fukt- och rötskador på grund av sämre vattenavvisande förmåga. För att öka livslängden på träkonstruktionerna rekommenderas målning och underhåll.

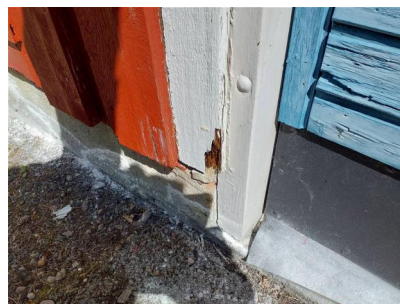
Mindre rötskador finns i fasadpanelen.

Dessa bedöms inte ha lett till bakomliggande skador.

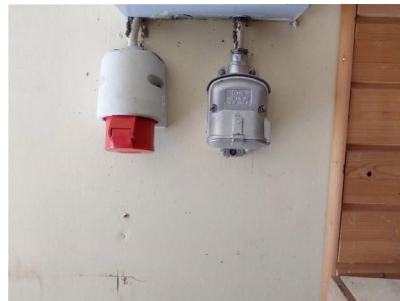
3-fasuttag i metall finns.

Denna typ av uttag tillverkas inte längre då de anses medföra en stor risk för personskada.

Kontakta en elektriker för kontroll och åtgärd.

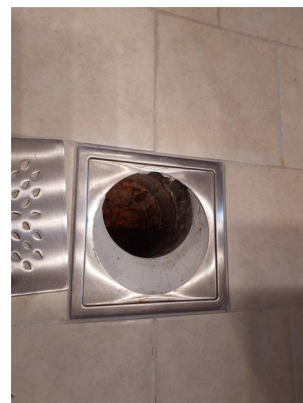
Golvbrunnen är inte utbytt i samband med renovering.

Risk finns att det nya tätskiktet inte har kunnat anslutas till golvbrunnen på ett riktigt sätt, vilket kan leda till fuktskador i omkringliggande konstruktioner.

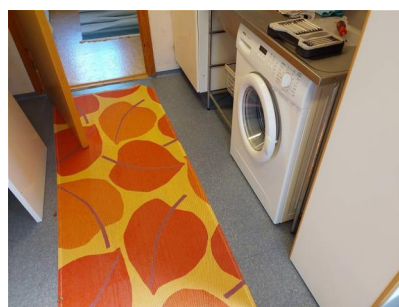
Våtutrymmet har äldre yt-/tätskikt.

Eftersom funktionen, som innebär att ytskiktet/tätskiktet ska vara vattentätt, kan vara nedsatt finns en ökad risk att vatten tränger igenom ytskiktet/tätskiktet med vattenskador i omkringliggande konstruktioner som följd.

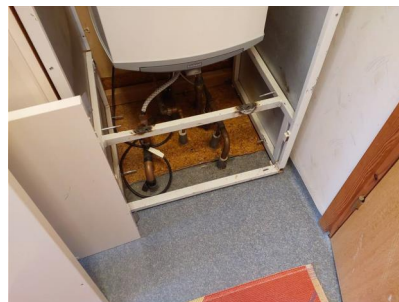
Rör genomföring finns i golv.

Rör genomföringar i golvet medför en ökad risk för att vatten tränger ner i omkringliggande konstruktioner och orsakar fuktskador.
