Besiktningssprotokoll

Anticimex Försäkringsbesiktning i samarbete med Fastighetsbyrån

Fastighetsbeteckning: Rymddräkten 1	
Fastighetsadress: Nutidsvägen 10	
Postnummer: 589 51	Ort: Linköping

Besiktningdatum: 2025-05-16	Protokollnummer: 69004650
Temperatur: 10 °C	Väderlek: Halvklart
Tekniker: Anders Strid	
E-post: anders.strid@anticimex.se	
Kontor: Linköping	
Närvarande: Fastighetsägare

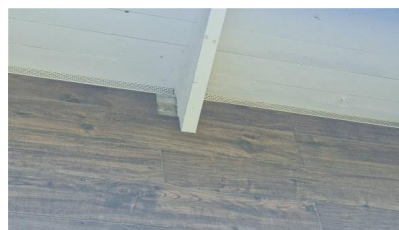
Utvändigt / Fasad

Mindre keramik platta har släppt vid takfot.

Detta bedöms ej påverka fasadens funktion, önskar man montera en ny kan tex konstruktionslim för utvändigt bruk användas.

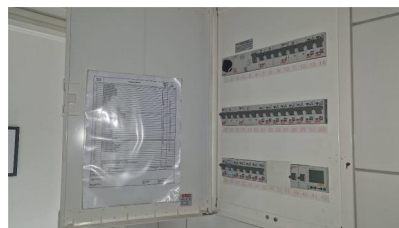
Entréplan / Tvättstuga

✎ El-centralen har jordfelsbrytare.
