# Besiktningsprotokoll

Anticimex Försäkringsbesiktning i samarbete med Fastighetsbyrån

| Fastighetsadress:<br>Sandvad 305 | |

| Besiktningsdatum:<br>2025-05-13 | Protokollnummer:<br>68995932 |

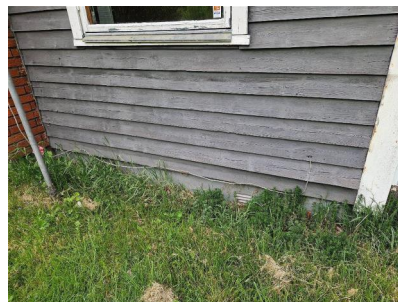
Enstaka panelbrädor har mindre rötskador.  
Fasadpanelen är i behov av målning/underhåll.

Fasadbeklädnad och träkonstruktioner där målningsbehov finns riskerar att få fukt- och rötskador på grund av sämre vattenavvisande förmåga. För att öka livslängden på fasadbeklädnaden rekommenderas målning och underhåll. I samband med ommålning rekommenderas att de rötskadade panelbrädorna byts ut.

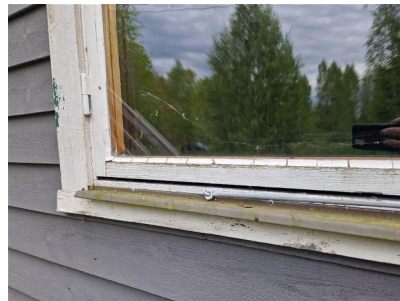
Fönster har färgsläpp och torrsprickor.

Fönsterbågar och fönsterkarmar där målningsbehov finns riskerar att få fukt- och rötskador på grund av sämre vattenavvisande förmåga.

För att öka livslängden på fönster rekommenderas målning och underhåll.

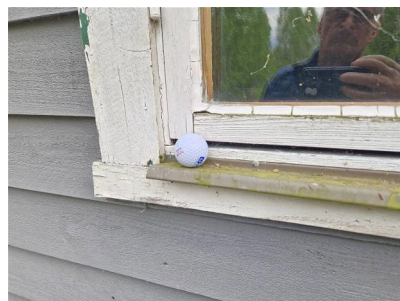
Fönsterbleck lutar fel.

Eftersom fönsterblecken lutar åt fel håll finns risk att vatten rinner in i väggen vilket i sin tur kan leda till fuktskador i väggkonstruktionen.

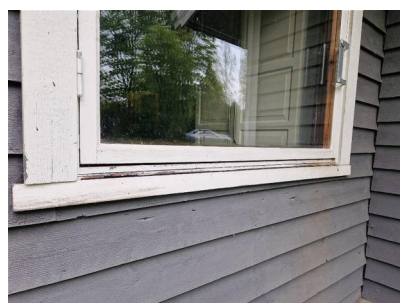
Fönsterbleck saknas på fönster.

Avsaknad av fönsterbleck medför en ökad risk för att vatten kan rinna in och orsaka fuktrelaterade skador i omkringliggande konstruktioner.

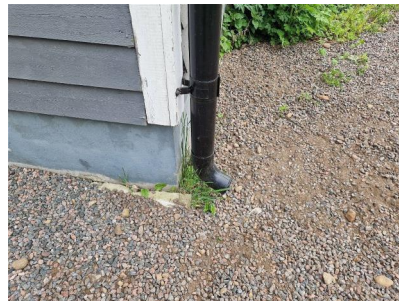
Stuprör avslutas nära husliv.

Stuprör som avslutas intill husliv (ovan mark) kan medföra en ökad fuktbelastning på grundmur/sockel med fuktrelaterade skador som följd.

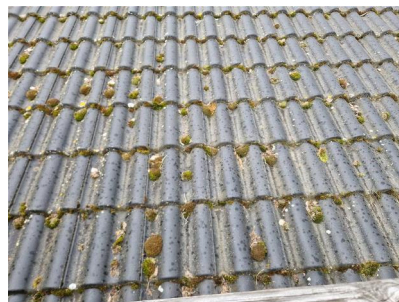
Mosspåväxt finns på takpannor.

Mossa som växer på taket kan leda till att taktäckningen har ett minskat motstånd mot vatteninträning. Detta i sin tur kan leda till fuktskador på träläkt och takkonstruktionen vilket kan resultera i mikrobiella skador (angrepp av mikroorganismer).

För att öka livslängden på taket rekommenderas att mossan tas bort från takpannorna.

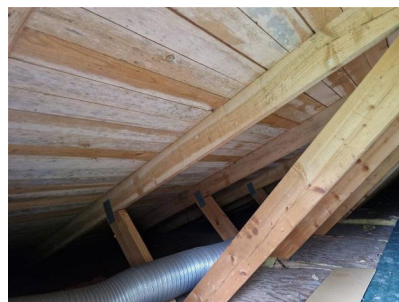
Endast inspekterad från luckan.  
Mikrobiell påväxt finns på underlagstaket.

Trots att fuktmätningen gav fuktvärden under kritisk fuktnivå finns mikrobiell påväxt på underlagstaket. Detta kan vara ett tecken på att vinden tillförs fukt inifrån bostaden och/eller uteluften.

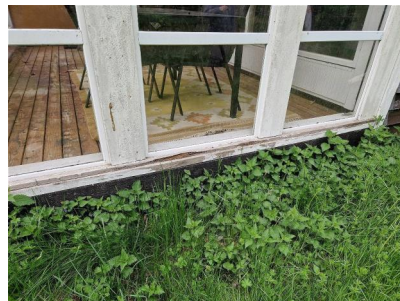
Trädetaljer har färgsläpp och torrsprickor.  
Och mindre rötskador.

Träkonstruktioner där målningsbehov finns riskerar att få fukt- och rötskador på grund av sämre vattenavvisande förmåga.

Vi rekommenderar att du utför målning/underhåll av altanräcke och träkonstruktioner.

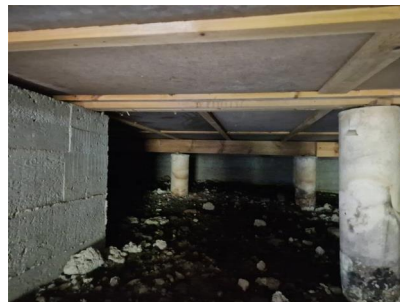
Vid kontroll av konstruktion i krypgrund noterades fuktvärden över kritisk fuktnivå och det förekommer mikrobiell påväxt.

De höga fuktvärdena och den mikrobiella påväxten innebär att grundens klimat under delar av året är för fuktigt. Detta kan i förlängningen leda till rötskador i konstruktionen. För att undvika detta så måste krypgrundens klimat bli torrare.

Fuktkvoten uppmättes till 22,5 % i trossbotten bräda.

Uteluftsventilerade krypgrunder riskerar att bli fuktiga under en stor del av sommarhalvåret med mikrobiell påväxt som följd, jag rekommenderar att en krypgrundsavfuktare monteras för att säkerställa ett torkt klimat under huset.

För att undvika detta så måste grundens klimat bli torrare. Läs Anticimex faktablad om uteluftsventilerade krypgrunder för tips och råd.

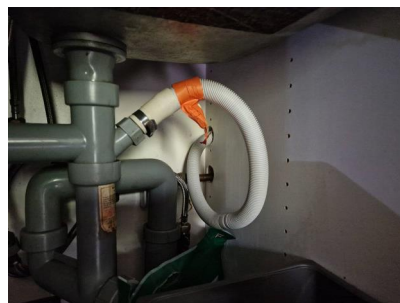
Upphängningsbygel saknas på avloppslang från diskmaskinen.

När upphängningsbygel saknas ökar risken för brott på slangen med läckage som möjlig följd.

För att hindra brott på avloppsslang rekommenderas komplettering av upphängningsbygel.
