**Fastighetsuppgifter**

Hammar 8:1

Älvängen 230

| Uppdragsnummer | O27988 |

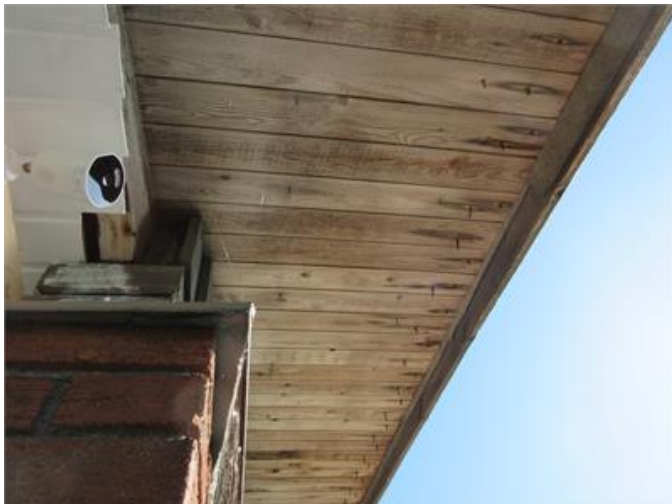
| Besiktningsresultat | | | | | |
|---|---|---|---|---|---|
| Fasad | | X | | | Lokala fogsläpp noterades i tegelfasaden. Fasadpanel och taksims i gavelfasad mot öster har underhåll/målningsbehov (bild 1), se kommentar/riskanalys. |

**Fasad:** Fogsläpp i tegelfasaden ökar risken för frostsprängningar samt ökade fogsläpp som då kan påverka byggnaden negativt. När det är färgsläpp, torrsprickor i fasaden finns det en risk att röta uppstår. Åtgärdas inte detta kan det inte uteslutas att skador på angränsande konstruktioner uppstår. Underhållsbehov föreligger.

Taksims/fasadsida med målning/underhållsbehov

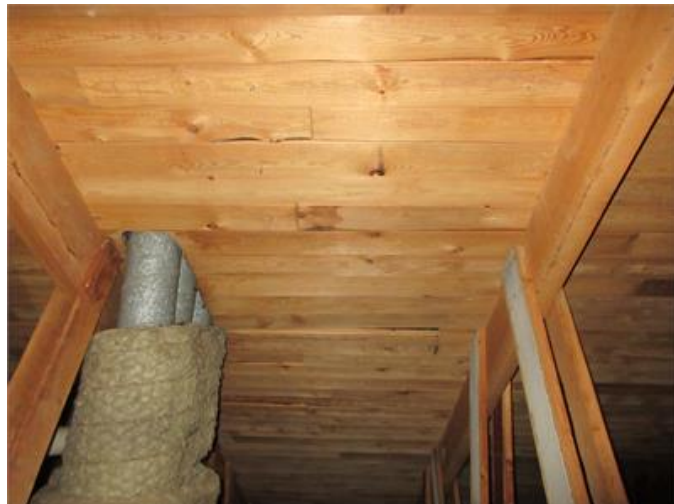
| Besiktningsresultat | | | | | |
|---|---|---|---|---|---|
| Vind | | | X | | Lokala missfärgningar noterades på yttertaket insida (bild 2). Råsponten intill en takgenomföring är nedtrampad och har släppt från taket (bild 3), se kommentar/riskanalys. |

Nedtrampat tak i vind

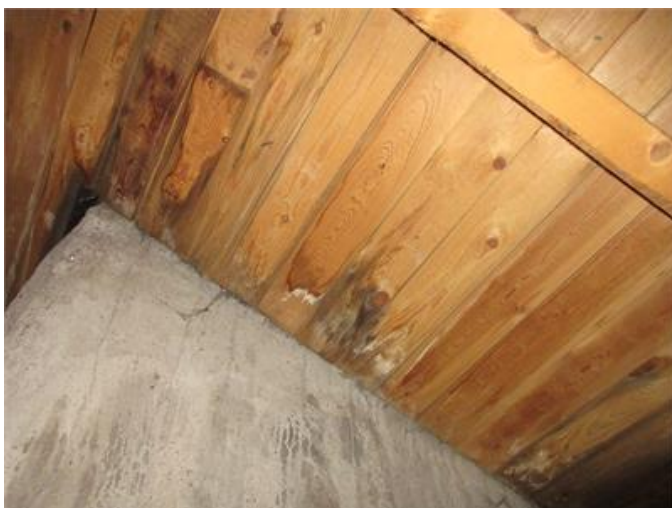
**Vind:** Missfärgningarna på insidan yttertaksbrädor på vind visar på att det förekommit inläckage. Vinden måste framtills takomläggning därför hållas under uppsikt med jämna mellanrum för kontroll av eventuella läckage. Nedtrampat tak kan också medföra inläckage då pappen kan/ha gått sönder. Vi bedömer att taktäckningen är i behov av omläggning.

Exempel på missfärgningar på yttertak i vind

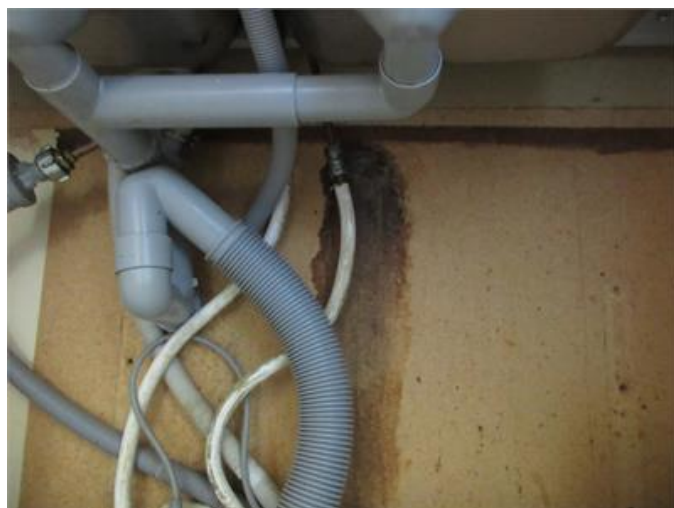
| Besiktningsresultat | | | | | |
|---|---|---|---|---|---|
| Kök | | X | | | Fuktskydd finns inte under kyl och diskmaskin (skadeförebyggande åtgärd). Missfärgningar noterades på den bakre väggen i diskbänkskåpet (bild 4). Fuktindikering har utförts utan att någon onormal fuktindikation har erhållits. |

Missfärgningar på bakre vägg i diskbänkskåp

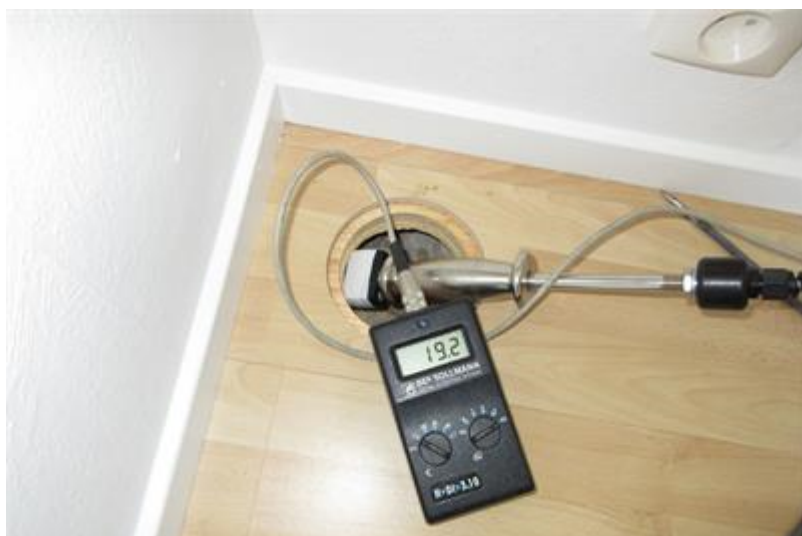
Kritiskt gränsvärde för mikrobiell tillväxt (mögel/bakterier mm) är ca 17 % fuktkvot (FK) i trä och för rötsvampstillväxt ca 28 %.

Två stickprovsnings fuktmätningar utfördes i suterrängplan. Fuktkvoten i träregel i uppreglat golv mättes till ca 19 % och väggsyll i trappförråd ca 12 %.

Notera att stickprovsmässig undersökning är utförd med mätvärde över kritiskt gränsvärde. För att säkert fastställa källaren kondition och fuktstatus måste en mer omfattande undersökning utföras.
