# Besiktningsprotokoll

Kompletterande besiktning  
Anticimex Försäkringsbesiktning i samarbete med Fastighetsbyrån

| Fastighetsbeteckning:<br>Sicklaön 26:18 | |
| Fastighetsadress:<br>Sten Stures Väg 37 | |

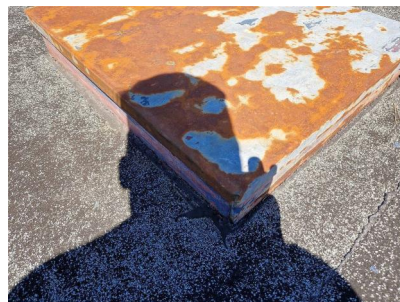
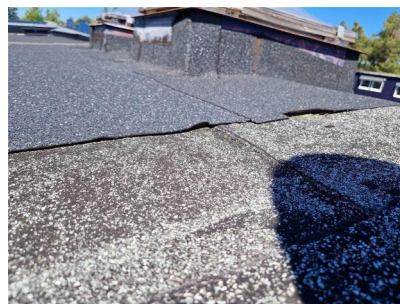
##### Utvändigt / Tak

Takpappen är äldre.  
Plåtdetaljer är rostiga och otätheter finns.  
Skarvar glipar.

Tätskiktet på ett platt/låglutande tak har enligt vår bedömning en begränsad livslängd. Eftersom takpappen är äldre har det ett minskat motstånd mot vattengenomträngning. Detta i sin tur kan leda till att takkonstruktionen drabbas av fuktskador.
