# Besiktningsprotokoll

Anticimex Försäkringsbesiktning i samarbete med Fastighetsbyrån

| Fastighetsadress:<br>Örnekullevägen 16 | |

| Besiktningsdatum:<br>2025-05-16 | Protokollnummer:<br>69018449 |

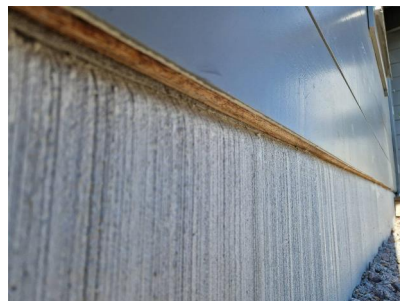
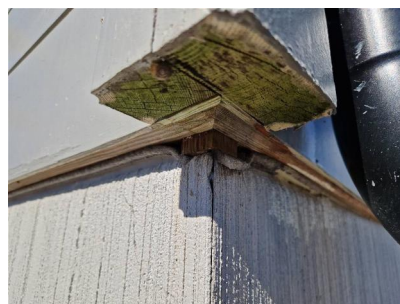
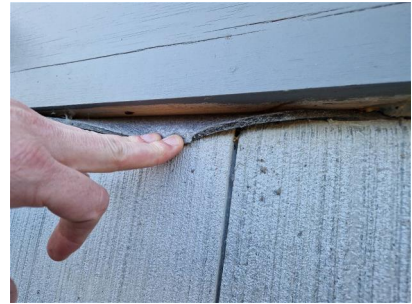
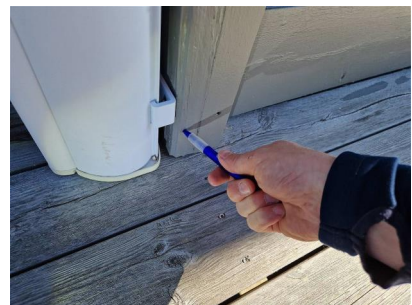
#### Utvändigt / Stomme och fasad

- Luftspallt mellan fasadpanel och stomme ser inte ut att finnas.
- Fasadpanelen täcker inte över sockel.
- Lokal rötskada i knutbräda.

Det rekommenderas att en fackman kontaktas för omfattning och om åtgärder behöver vidtas. Om luftspallt saknas finns risk att fuktskador uppkommer eller redan finns i väggkonstruktionen.

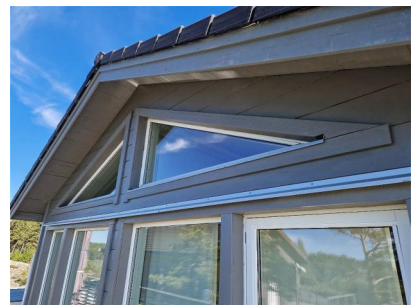
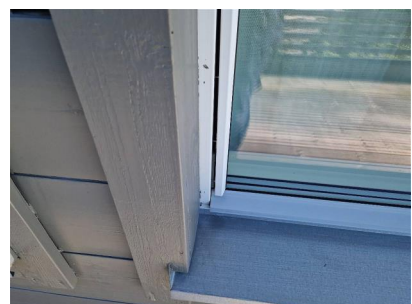
### Utvändigt / Fönster

- Överbleck saknas ovan fönster som bedöms vara väderutsatta.
- Lister har släppt från infästning.

Avsaknad av överbleck kan medföra att vatten tränger in med fuktskador som följd.

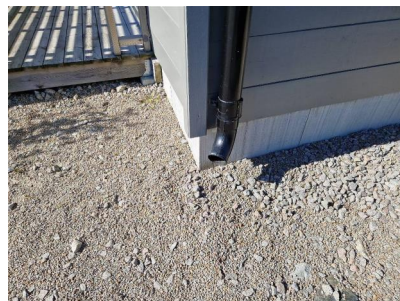
### Utvändigt / Hängrännor / Stuprör

Stuprör avslutas intill huset.

Detta kan medföra en ökad fuktbelastning med fuktrelaterade skador som följd.

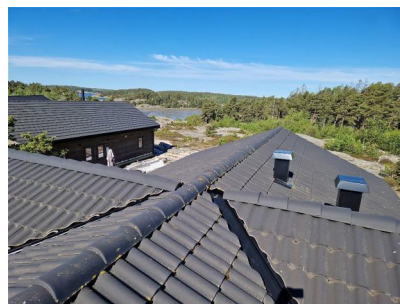
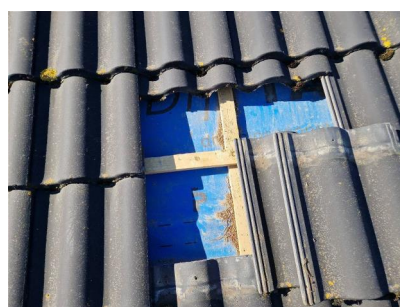
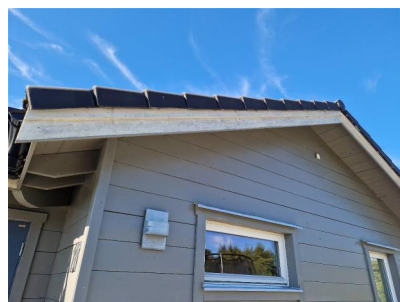
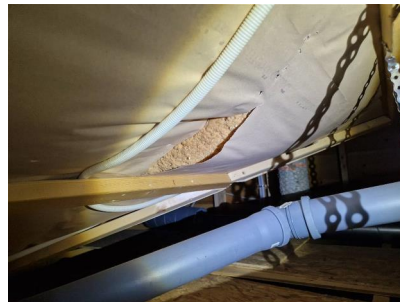
### Utvändigt / Takkonstruktion

- Det noterades att takkonstruktionen saknar ångspärr.
- Vindskivor och fotbräda är i behov av underhåll.
- Mosspåväxt på takpannor.
- Nockband saknas.

När ångspärr saknas finns risk att fuktrelaterade skador uppkommer. Det rekommenderas att en fackman kontaktas för omfattning och om åtgärder behöver vidtas.

Övriga ovannämnda brister medför en risk att vatten orsakar fuktskador.

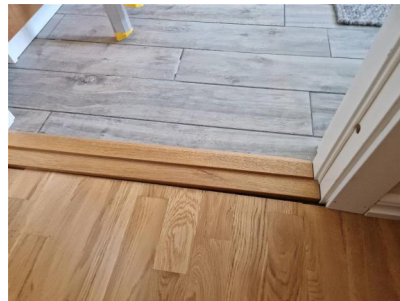
### Entréplan / Sovrum 1

Tröskel täcker inte över parkettgolv.

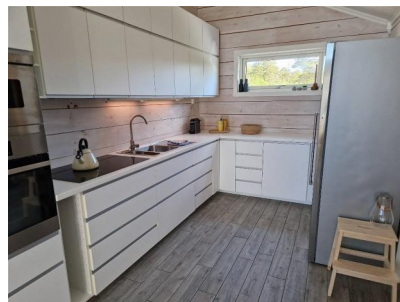
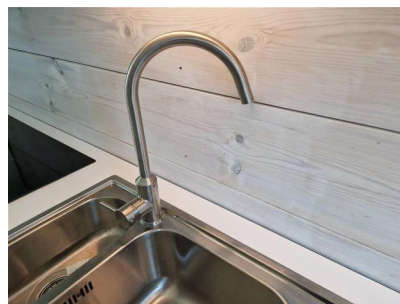
### Entréplan / Kök

- Otätheter mellan bänkskiva och väggbeklädnad som är av träpanel.
- Fuktskydd saknas under vitvaror och i diskbänkskåp.
- Kranen saknar vridstopp.

Brister enligt ovan medför en ökar risk att vatten orsakar fuktskador.

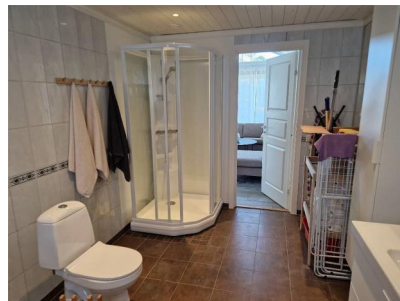
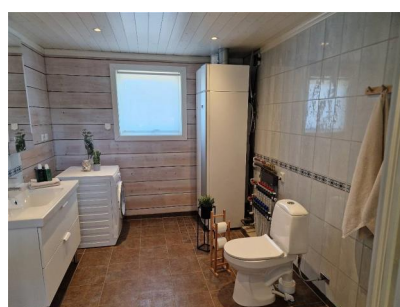
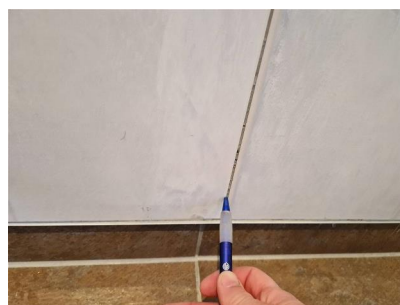
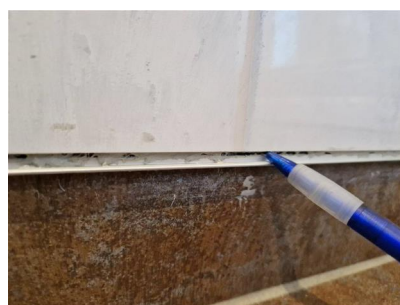
### Entréplan / Dusch/Toalett

- Våtrumsskivor på väggar som inte är utfört enligt tillverkarens monteringsanvisning, otätheter förekommer. En duschkabin finns i utrymmet.
- Träpanel på delar av väggytan.

Ovannämnda brister medför en ökad risk för läckage och fuktskador. En duschkabin behöver finnas för att undvika läckage och fuktskador.

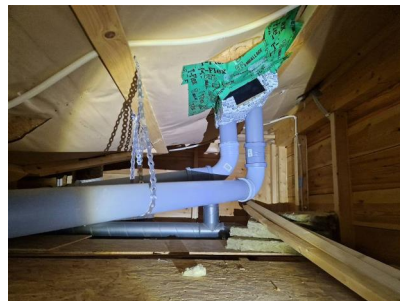
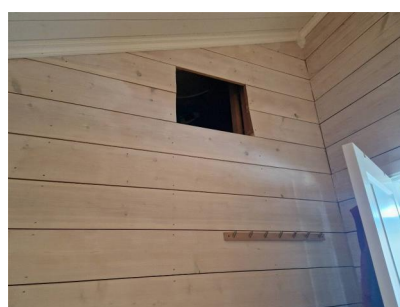
### Entréplan / Installations utrymme ovan våtrum

Utrymmet är endast besiktat från hål i väggen då det inte gick att ta sig in på ett säkert sätt.
