# Besiktningsprotokoll

Anticimex Försäkringsbesiktning i samarbete med Fastighetsbyrån

| Fastighetsadress:<br>Arvid Rödings Väg 32 | |

| Besiktningsdatum:<br>2025-05-16 | Protokollnummer:<br>68993103 |

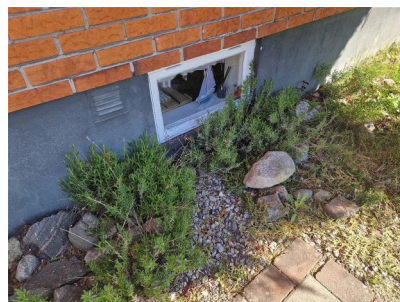
Växter finns i anslutning till grundmur.

När det finns rabatter och växter nära grundmuren finns risk att fukt stannar kvar i väggarna. Detta kan i sin tur orsaka invändiga fuktskador. Växternas rötter kan också skada grundmuren och sätta dräneringsledningen ur funktion.

Området närmast huset rekommenderas att vara fritt från växtlighet.

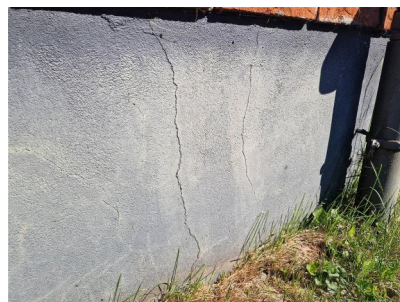
Sprickor finns i sockel.

Dessa bedöms inte ha lett till bakomliggande skador.

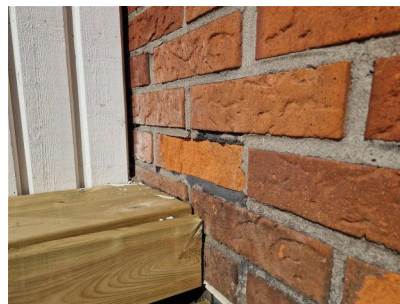
Mindre skador finns i tegelfasaden.

Dessa bedöms inte ha lett till bakomliggande skador.

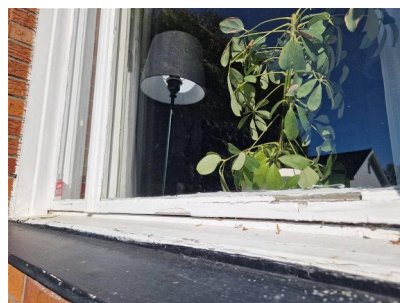
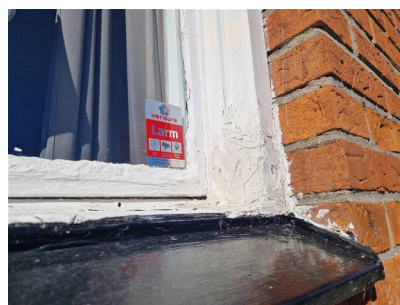
Fönster är i behov av målning/underhåll och lokala rötskador förekommer.

Fönsterbågar och fönsterkarmar där målningsbehov finns riskerar att få fukt- och rötskador på grund av sämre vattenavvisande förmåga.

För att öka livslängden på fönster rekommenderas målning och underhåll.

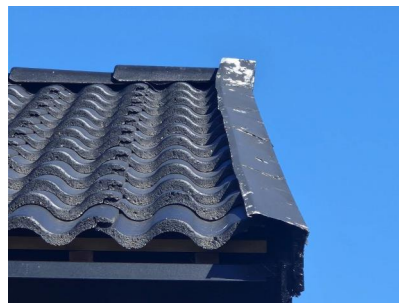
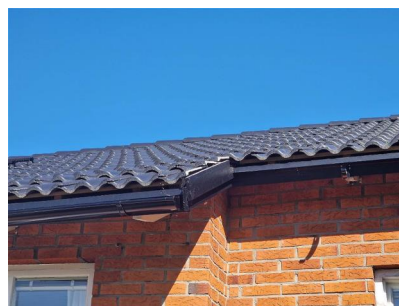
Äldre plåtdetaljer på yttertaket är inte utbytta i samband med takrenoveringen.

- Vindskiveplåtar täcker bristfälligt samt saknas lokalt.
- Takfotsplåtar saknas.

Detta kan leda till fuktskador i bakomliggande konstruktioner.

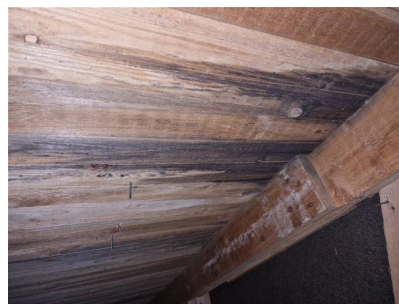
Äldre fuktfläckar förekommer på underlagstaket.

Noterade fuktfläckar bedöms ha uppkommit innan takomläggningen.

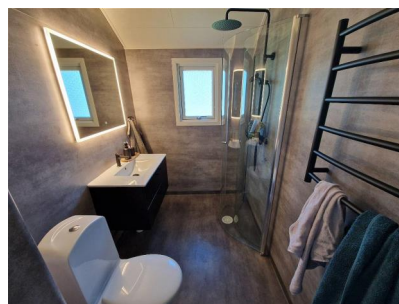
Fuktindikering i utrymmet gav inga förhöjda fuktindikationer.

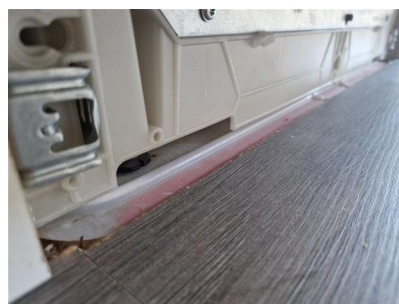
Fuktskydd är felmonterat under diskmaskinen och saknas i diskbänkskåp samt under kyl/frys.

Utan fuktskydd är det svårt att upptäcka läckage. Vatten kan då tränga in i omkringliggande konstruktioner och orsaka fuktskador.

För att upptäcka eventuella läckage, montera befintligt fuktskydd korrekt och komplettera i diskbänkskåp samt under kyl/frys.

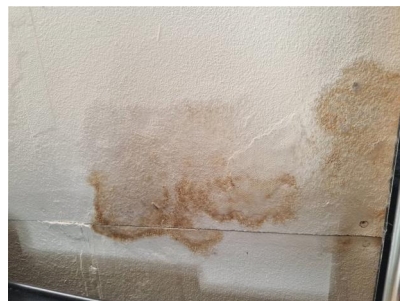
Äldre fuktfläckar förekommer på vägg.
