# Besiktningsprotokoll

Anticimex Försäkringsbesiktning i samarbete med Fastighetsbyrån

| Fastighetsbeteckning:<br>Pinglan 3 | |
| Fastighetsadress:<br>Orrestagatan 9b | |

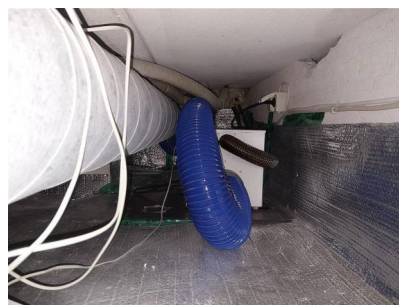
Krypgrund med installerad avfuktare.

I husets krypgrund finns en krypgrundsavfuktare installerad. Syftet med denna installation är att genom avfuktning hålla fuktigheten i krypgrunden på en så låg nivå. För att detta ska fungera är det viktigt att installationen servas årligen med bland annat filterbyte och kontroll av inställningar så att fuktigheten inte stiger.

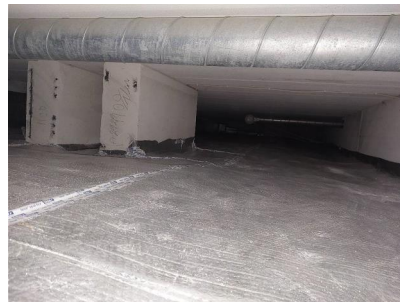
Krypgrund med betongbjälklag.

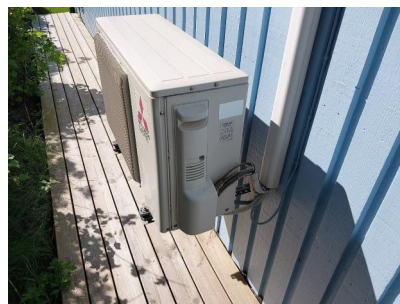
Kondensvatten från luftvärmepumpens utedel leds inte bort från husgrunden.

Detta medför ökad risk för att vatten tränger in i anslutande konstruktioner, vilket i sin tur kan leda till fuktrelaterade skador. Observera att besiktning av byggnadens värmesystem eller värmepumpen inte har ingått i uppdraget.

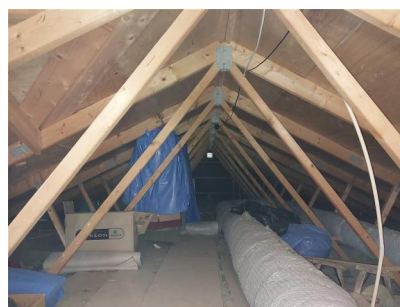
Underlagstaket består av träfiberskivor.

Eftersom underlagstaket består av träfiberskivor utan yttre täckning av papp under takbeklädnaden, finns risk vid ogynnsam väderlek att regnvatten/snö tränger in i skivskarvar med läckage på vindsutrymmet som följd. Med tiden kan även träfiberskivorna drabbas av fuktskador.

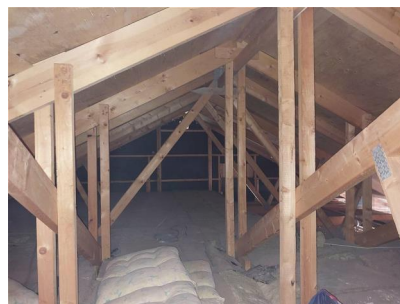
Vid kontroll av vinden uppmättes fuktvärden under kritisk fuktnivå för mikrobiell tillväxt och en normal lukt upplevdes.

Risk för mikrobiell tillväxt föreligger om den relativa fuktigheten (RF) i den omgivande luften är över 75 % vilket i furuvirke motsvarar en fuktkvot (FK) på 17 %. Fuktkvoten i underlagstak/takbjälkar uppmättes till 8%.

Vinden är besiktad från befintlig landgång som finns i delar av utrymmet.

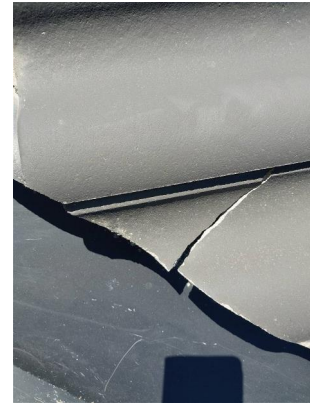
Lokalt finns enstaka skadade takpannor.

Då det förekommer skadade/spruckna takpannor finns det risk för fuktskador på underliggande konstruktioner.

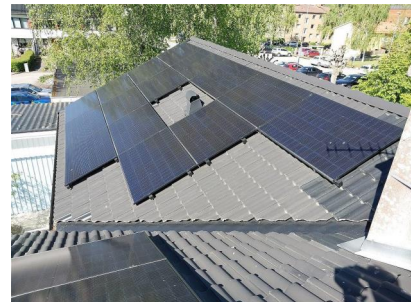
Solceller ligger över delar av taket.

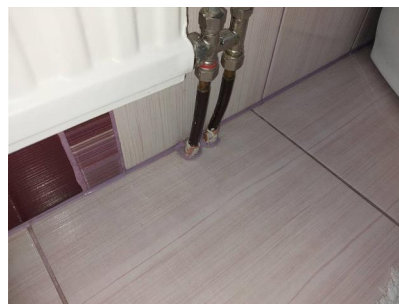
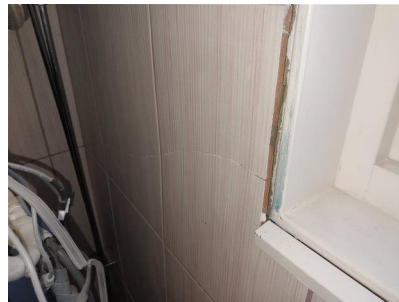
Det våtrum där det felkopplade el-uttaget finns är renoverat men det finns brister där man bland annat inte följt gällande branschregler. Då det finns en duschkabin installerade så minskar risken för skador då vattenbegjutning inte sker mot golv och väggar.

Rör genomföring finns i golv, golvbrunnen är ej i nivå med tätskiktet/golvet, brunnen är ej utbytt vid renovering, otät rör genomföring i vägg, otätt mellan vägg och fönster, sprickor förekommer i kakel, väggar är ojämna/buktar.

Duschkabin finns installerad i utrymmet.

Man kan förslagsvis ta ut en fackman om man vill kontrollera utrymmet och om det bedöms behöva renoveras. Fortsätter man använda det som det är och med duschkabinen så bör man dock ha i åtanke att risk för skador finns och om man tar bort duschkabinen så ökar den risken ytterligare.

Vi rekommenderar en kontakt med fackman för vidare kontroll samt åtgärdsförslag.
