**Fastighetsuppgifter**

Hyttan 4:48

Masugnsvägen 3

## Bilaga 1

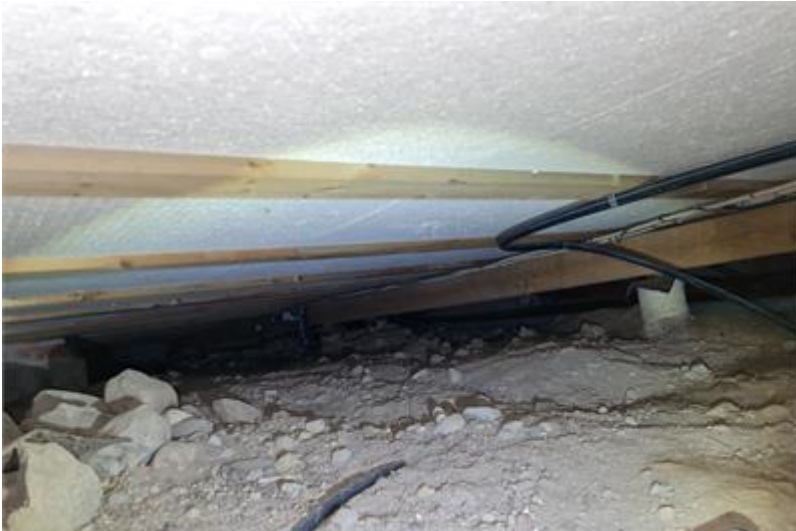
Byggnadsdel                      Krypgrund  
Konstruktionsdel  
Konstruktionsupbyggnad

En krypgrund är en riskkonstruktion med avseende på fukt- och mikrobiella skador. För att säkert fastställa grundens funktion och golvbjälklagets kondition krävs alltid en fortsatt teknisk undersökning. Se även Pos. 10 och bilaga.

Vid fuktmätningar uppmätes värden till ca 15-16 % (FK).  
Det kritiska gränsvärdet för mikrobiell tillväxt brukar anges till ca 15-17% fuktkvot (FK).

Notera att stickprovsmässig undersökning är utförd samt att mätvärden normalt sett kan variera över årstiderna. För att säkert fastställa konstruktionens kondition och fuktstatus måste en mer omfattande undersökning utföras.
