**Fastighetsuppgifter**

Finnsta 1:80

Gullivestigen 42

| Uppdragsnummer | AB5198 |

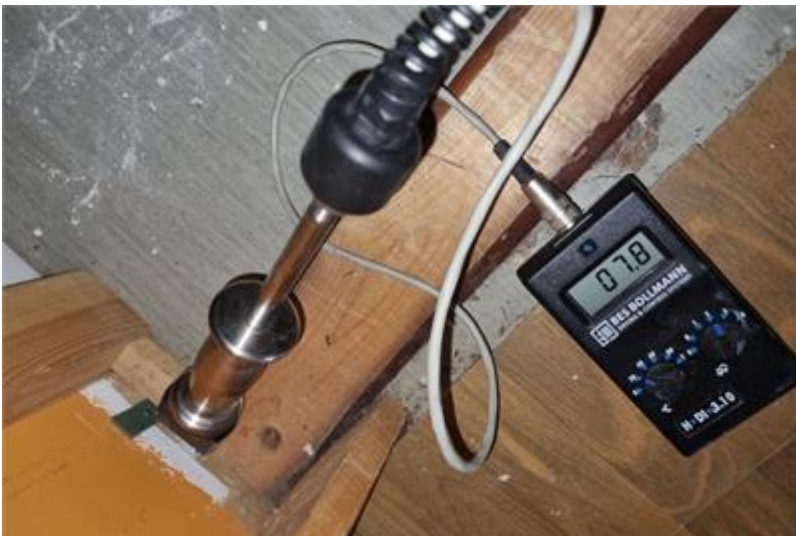
| Konstruktionsdel | Påreglad vägg |
| Konstruktionsuppbyggnad | Gipsskiva, träreglar, isolering, betonggrundmur |

Det kritiska gränsvärdet för mikrobiell tillväxt brukar anges till ca 17% fuktkvot (FK) eller ca 75% i relativ luftfuktighet (RF).

Via provhål togs stickprov i utreglad vägg, fuktkvot mättes till ca 7-8 %FK och ca 35% RF,

Notera att stickprovsmässig undersökning är utförd samt att mätvärden normalt sett kan variera över årstiderna. För att säkert fastställa konstruktionens kondition och fuktstatus måste en mer omfattande undersökning utföras.
