**Fastighetsuppgifter**

Merlänna 4:16

Rosenbergsvägen 17

## Bilaga 1 för kontroll av valda konstruktioner

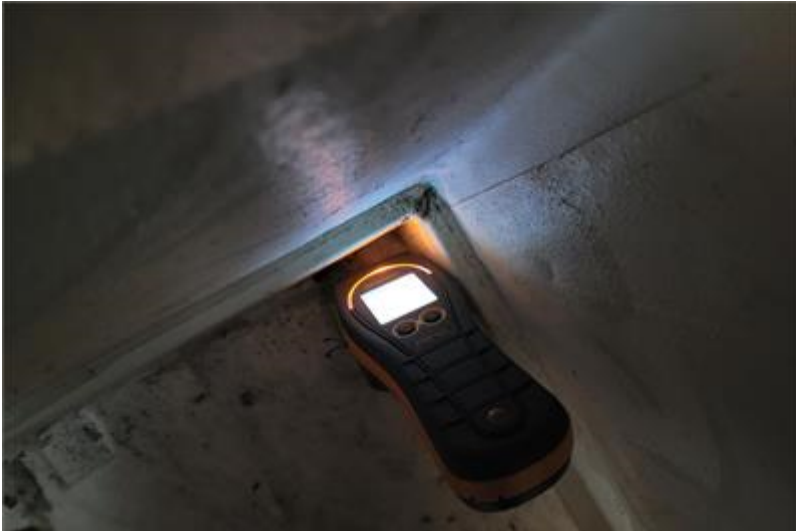
| Besiktningsresultat | | | | | |
|---|---|---|---|---|---|
| Allrum | | | X | | Hög fuktkvot mättes i uppreglat golv, se kommentar/riskanalys. |

| Byggnadsdel | Allrum |
| Konstruktionsdel | Uppreglat golv |

Vid fuktkvotskontroll i golvspånskiva blev värdet ca 20 % fk. Det kritiska gränsvärdet för mikrobiell tillväxt brukar anges till ca 15-17% fuktkvot (FK).

Det förekommer uppreglade golv på betongplatta, vilket betecknas som en riskkonstruktion med avseende på fukt- och mikrobiella skador. För att säkert fastställa golvkonstruktionernas kondition och utförande krävs alltid en fortsatt teknisk undersökning. Se även info på protokollets näst sista sida Pos. 9. Se bilaga för vald konstruktionskontroll.
