**Fastighetsuppgifter**

Spårhaga 2:55

Ekekullsvägen 19

| Uppdragsnummer | O27987 |

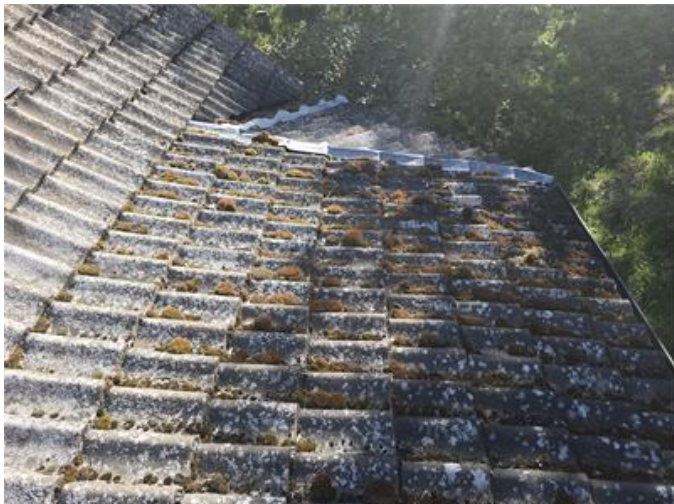
| Besiktningsresultat | | | | | |
|---|---|---|---|---|---|
| Yttertak | | | x | | Yttertaget är av äldre standard och den tekniska livslängden bedöms passerad. Delar av taket har för låg lutning för täckning med betongpannor. Mosspåväxt förekommer. Se kommentar/riskanalys. |

**Yttertak:** Då taktäckningen är av äldre standard och brister noterats finns det ett minskat motstånd mot vatteninträngning. Detta i sin tur kan leda till fuktskador på takkonstruktionen vilket kan påverka byggnaden och dess inomhusklimat negativt. Kontakta en takläggare för bedömning/åtgärd.

Överblick del av tak, här med mossor och för låg lutning.

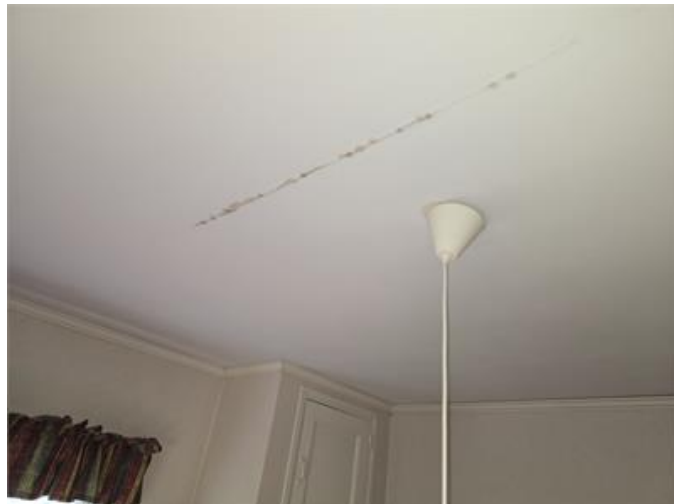
| Besiktningsresultat | | | | | |
|---|---|---|---|---|---|
| Sovrum 1 | | x | | | Missfärgning/fuktfläck finns i skivskarv i tak. Fuktindikering utfördes utan anmärkning. Bör hållas under uppsyn för ev. förändring/åtgärdsbehov. |

Missfärgning i innertak, sovrum 1.

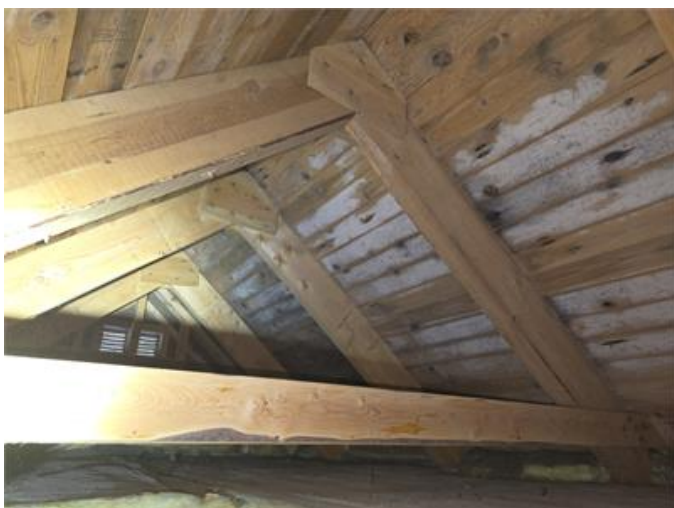
| Besiktningsresultat | | | | | |
|---|---|---|---|---|---|
| Vind | | | x | | Det noteras mikrobiell påväxt på undersidan av yttertaget. Se kommentar/riskanalys.<br>Enbart besiktigt via trappbock i luckan, det finns ingen landgång. |

**Vind:** När det finns brister i tätningen mellan ett kallt och ett varmt utrymme finns det en risk att relativt varm och fuktig luft kommer ut från det varma utrymmet till det angränsande kalla utrymmet och träffar en kall yta och kondenserar. Missfärgning på yttertaksstrukturen är en indikering på att inneluften har kommit ut i vinden så att ett gynnsamt klimat för en mikrobiell tillväxt har uppstått. Det kan vara en indikering på att ventilationen inomhus är undermålig. Får detta fortgå finns det en risk att man kan få skador på konstruktioner som i en förlängning påverkar byggnaden och inomhusmiljön negativt. Orsak samt omfattning bör fastställas och åtgärdas i erforderlig omfattning av en fackman.

Exempel på mikrobiell påväxt på underlagstak.

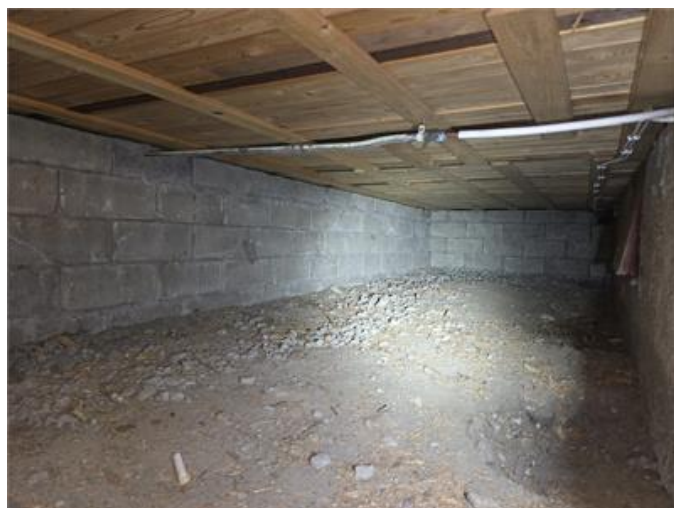
| Besiktningresultat | | | | | |
|---|---|---|---|---|---|
| Allmänt | | | X | | Källardelen är en råkällare/pannrum/förvaring. Det finns relativt få träkonstruktioner i utrymmet. Delar av grundkonstruktionen är outgrävd och delvis uppförd över krypgrund. Dessa konstruktioner är generellt ansett som riskkonstruktioner för fukt/mikrobiella skador. Se kommentar/riskanalys och bilagan. |

Huvudbyggnaden är uppförd över krypgrundsutrymme. Utifrån erfarenhet betraktas krypgrunder som riskkonstruktioner. På grund av förhöjd fuktstatus- dels orsakad av fuktvandring från marken och dels orsakad av uteluft som släpps in i grunden främst under den varma tiden av året – kan följdskador med negativ inverkan på såväl byggnaden som inomhusmiljön uppstå i utrymmet och angränsande konstruktioner (t.ex. överliggande bjälklag och uppreglad golvkonstruktion).

Överblick del av kryppgrund.

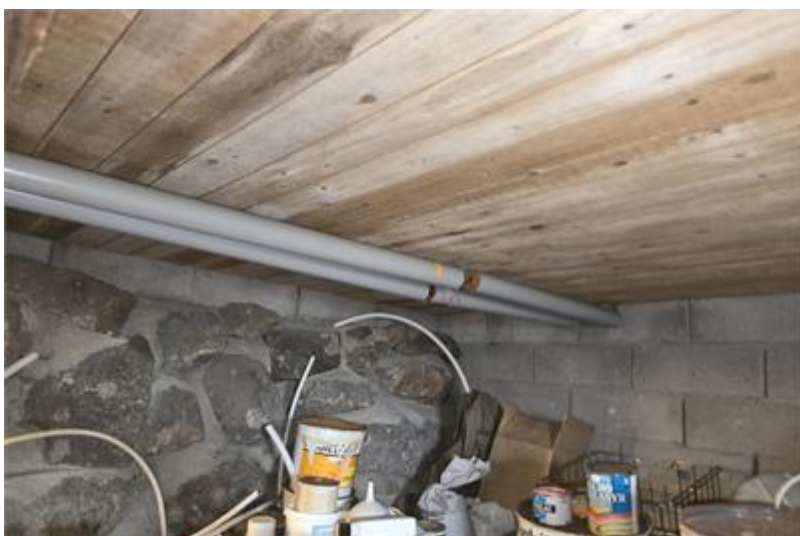
Fuktkvoten uppmättes till ca 14–15% i innertak/blindbotten.

Det noteras mikrobiell påväxt på delar av bjälklagets undersida, vilket indikerar att utrymmet tidvis är eller har varit fuktigt med gynnsamt klimat för mikrobiell tillväxt.

Då förhöjda mikrobiell påväxt noterats rekommenderas det att besiktningen kompletteras med en vidare undersökning av en fackman för att kontrollera orsak/omfattning samt lämpliga åtgärder.
