**Fastighetsuppgifter**

Fastighetsbeteckning  
SERGEANTEN 27  
Adress  
Nygårdsvägen 5F  
29135 Kristianstad

| Uppdragsnummer | G33349 |
| Besiktningsdatum | 2025-05-13 |

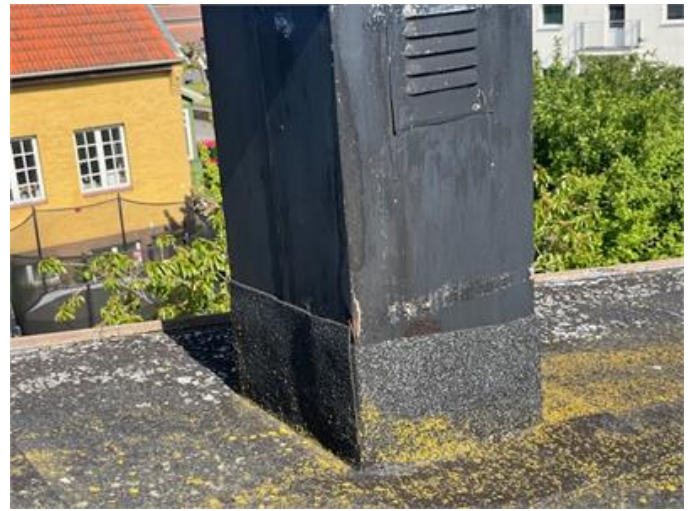
TAK; Takpappen är monterad 1998 och den tekniska livslängden anses passerad. Vid besiktningen noterades inga skador/brister i takpappen. Takpappen är bristfälligt monterat/uppvikt mot huvar och genomföringar samt vid uppvik mot sarg på garaget vilket bör kontrolleras av fackman. Rostangrepp förekommer i plåtarbeten (huvar, fotplåtar mm).

Takpappen är bristfälligt monterat/uppvikt mot huvar och genomföringar samt vid uppvik mot sarg på garaget vilket bör kontrolleras av fackman.

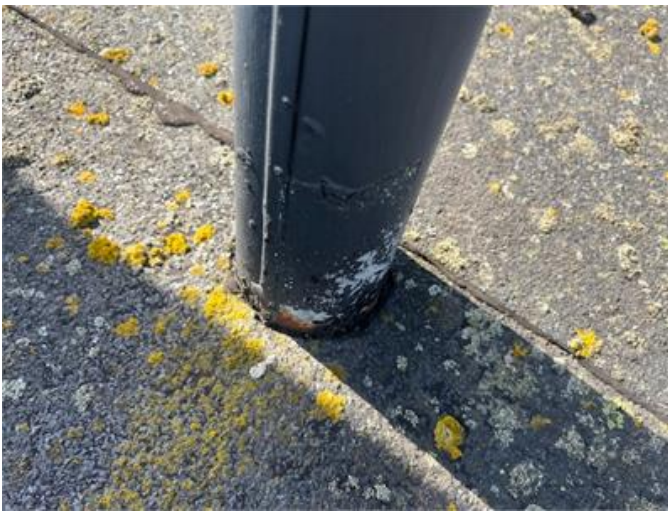
Takpappen är bristfälligt monterat/uppvikt mot huvar och genomföringar samt vid uppvik mot sarg på garaget vilket bör kontrolleras av fackman.

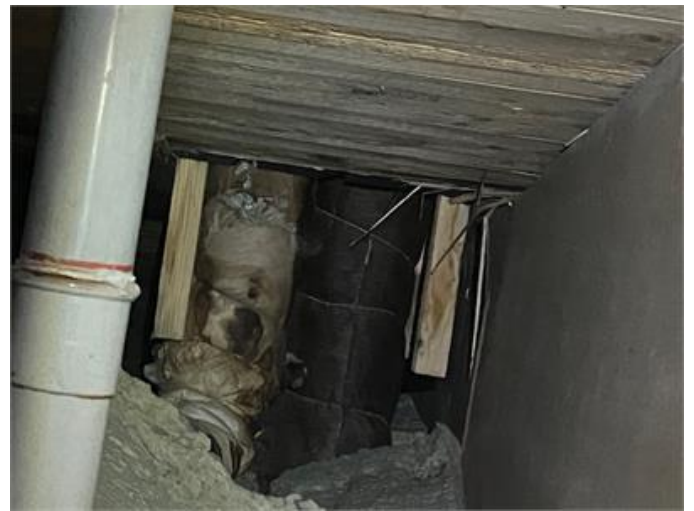
VIND; Lokala missfärgningar förekommer på insidan av yttertaket samt rinnmärke på isolering till isolerad kanal noterades. Ingen förhöjd fukt uppmättes/indikerades vid besiktningen. Löpande kontroller av vinden rekommenderas.

Lokala missfärgningar förekommer på insidan av yttertaket samt rinnmärke på isolering till isolerad kanal noterades. Ingen förhöjd fukt uppmättes/indikerades vid besiktningen.

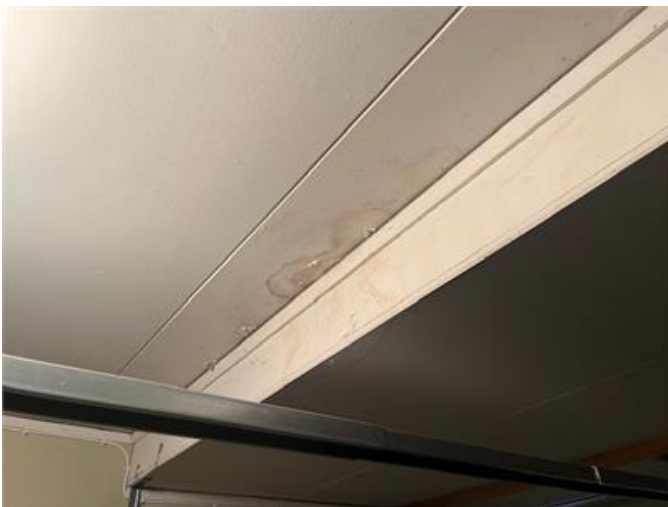
| Besiktningsresultat | | | | | |
|---|---|---|---|---|---|
| Garage | | X | | | Äldre missfärgning förekommer i taket, har enligt lämnade uppgifter varit oförändrad under ägandetiden. Uppkom innan taket över garaget lades om. Ingen förhöjd fukt indikerades vid besiktningen. |

Äldre missfärgning förekommer i taket, har enligt lämnade uppgifter varit oförändrad under ägandetiden. Uppkom innan taket över garaget lades om. Ingen förhöjd fukt indikerades vid besiktningen.

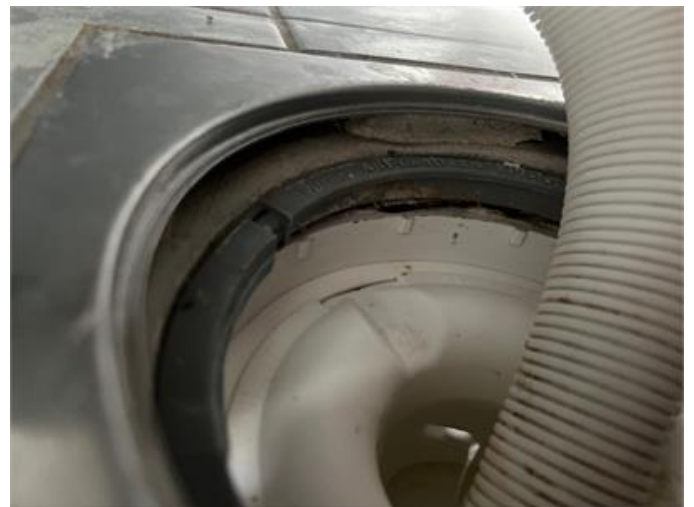
| Besiktningsresultat | | | | | |
|---|---|---|---|---|---|
| Badkar/wc | | X | | | -Manschett i golvbrunn bedöms vara felskuren och klämring bedöms ej sitta i sitt korrekta läge, vilket bör kontrolleras och ev. justeras av fackman.<br>-Äldre pluggade rörgenomföringar i vägg förekommer bakom badkar vilket medför ökad risk för fuktskador<br>-Fuktindikering har utförts stickprovsmässigt utan att några förhöjda fuktindikationer erhållits. |

Manschett i golvbrunn bedöms vara felskuren och klämring bedöms ej sitta i sitt korrekta läge, vilket bör kontrolleras och ev. justeras av fackman.
