**Fastighetsuppgifter**

Fors 1:76

Klarinettvägen 185

| Uppdragsnummer | O27996 |

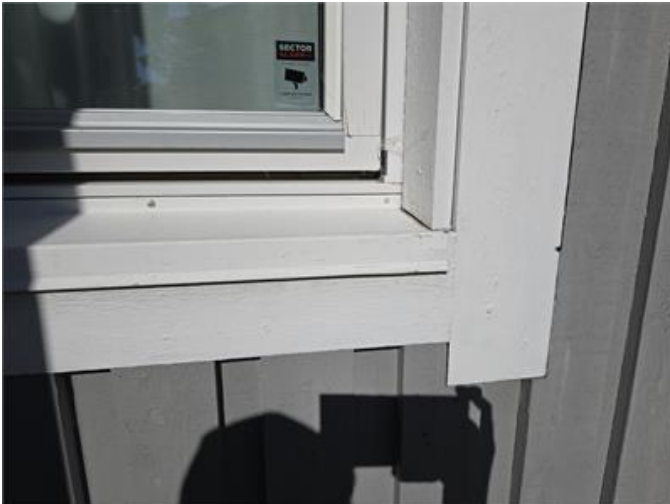
| Besiktningsresultat | | | | | |
|---|---|---|---|---|---|
| Fönster/dörrar | | X | | | Tröskelbleck är inte monterat på dörrar. Fönsterbleck täcker bristfälligt över fasad och överbleck finns inte monterat. Det förekommer otätheter vid/med fönsterbleck/infästningar. Se kommentar/riskanalys. |

Exempel på fönsterbleck.

**Fönster/dörrar, Yttertak:** Plåtdetaljer skall hindra fukt att tränga in i angränsande konstruktioner. När plåtdetaljerna är otäta/bristfälliga finns det en risk att vatten kan tränga in och orsaka skador som påverkar fastigheten och inomhusmiljön negativt.

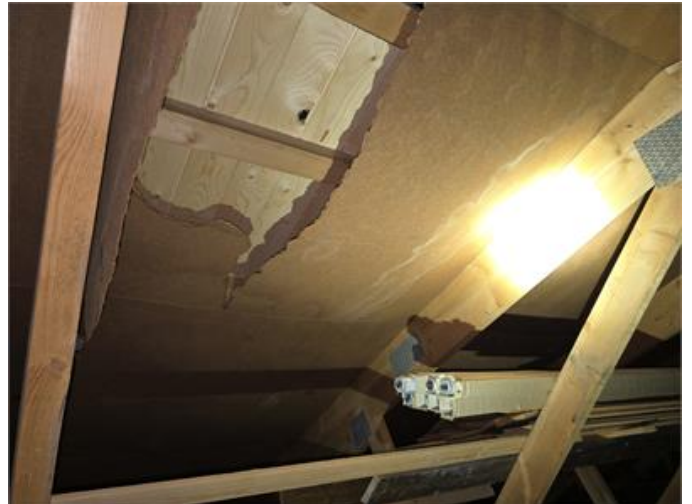
| Besiktningsresultat | | | | | |
|---|---|---|---|---|---|
| Vind | | | X | | Det förekommer äldre rinnmärken på det tidigare underlagstaket och ett par skivor har släpp från infästningar. Det tidigare underlagstaket (träfiberskivorna) täcker undersidan av råsponten. Nuvarande underlagstak är inte synligt/besiktningsbart. Inget övrigt att notera, besiktning utfört från landgång. |

Exempel äldre takbottenskiva som släppt, ovan ses det nya underlagstaket som är av råspont.

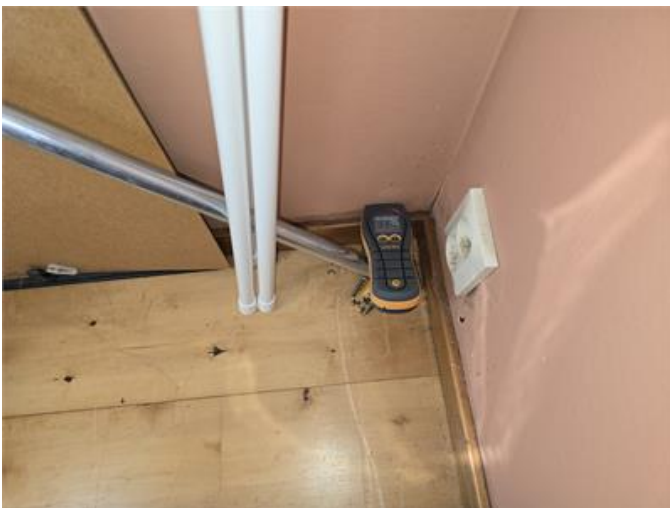
| Besiktningsresultat | | | | | |
|---|---|---|---|---|---|
| Förråd | | | X | | Golvet har bitvis gått isär och det noteras missfärgningar vid golv/väggvinkel. Fuktindikering utfördes med förhöjda indikationer. Vidare noteras äldre takpapp i behov av omläggning samt fasad med åtgärdsbehov. I anslutande uterum noteras rötskador i vägg. Vi rekommenderar att kontakta en fackman för vidare bedömning samt åtgärd/renovering. |

Förhöjda fuktindikationer i förråd/yttermägg.

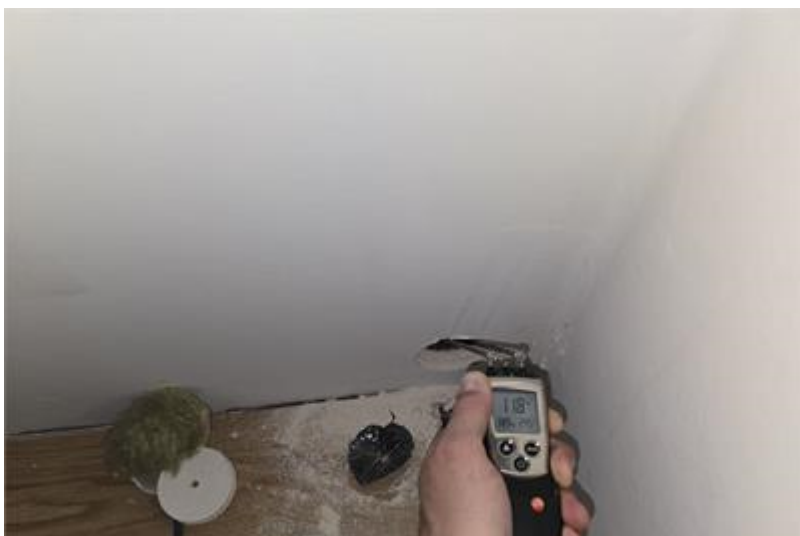
Gränsen för mikrobiell tillväxt i trä går vid ca 17% fuktkvot och rötskador över ca 28%. Kontroll av konstruktion utfördes via provhål som togs upp i golv under tröskel mellan sovrum 3/allrum och i yttervägg i sovrum 1. Mätning utfördes även i innervägg mellan hall/allrum.

Fuktkvoten uppmättes till ca 12% i ytterväggssyll i sovrum 1 och till ca 13% i innerväggssyll mellan hall/allrum. Via provhål i golv uppmättes ca 11% i golvspån. Ingen avvikande lukt upplevdes vid besök.
