# Besiktningsprotokoll

Anticimex Försäkringsbesiktning i samarbete med Fastighetsbyrån

| Fastighetsadress:<br>Lentorpsgatan 18 | |

| Besiktningsdatum:<br>2025-05-19 | Protokollnummer:<br>69025020 |

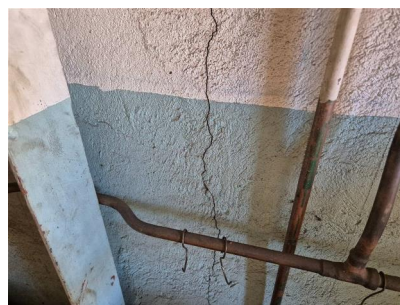
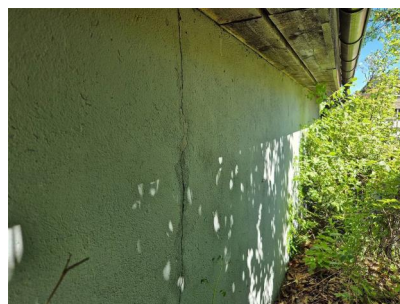
Sprickor och putssläpp förekommer in och utvändigt.

Målning och underhållsbehov av taksargen förekommer ställvis.

Fuktfläck invändigt taket noterades.

Fuktindikering utfördes vid aktuellt område utan anmärkning.

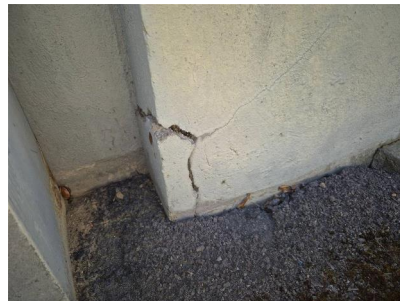
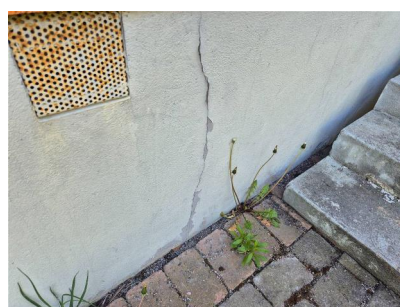
Sprickor och putssläpp finns i sockel.

Detta kan leda till fukt- och frysskador i konstruktionen.

Mindre omfattning med växter förekommer nära huset.

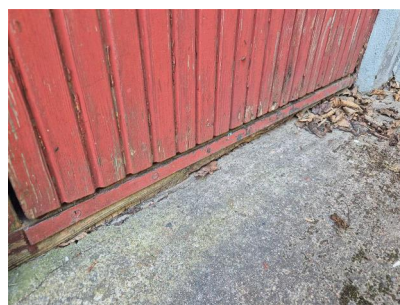
Tröskelbleck saknas under dörr till källaren.

Tröskeln är rötskadat i underkant.

Avsaknad av tröskelbleck medför att det finns risk för att vatten kan rinna in och orsaka fuktskador på tröskel och/eller i kringliggande vägg.

Dörrar är i behov av målning/underhåll.

Dörrar där målningsbehov finns riskerar att få fukt- och rötskador på grund av sämre vattenavvisande förmåga.

För att öka livslängden på dörr rekommenderas målning och underhåll.

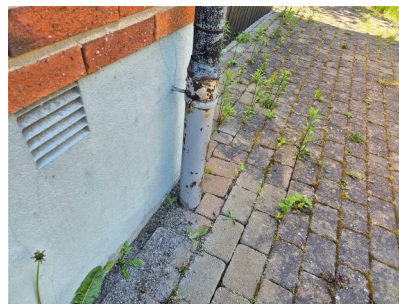
Lövsilar finns inte.

När det saknas lövsilar så finns det risk att det blir stopp i dagvattenledningen.

Hängrännan på garagedelen förekommer en hel del löv.

För att hindra stopp i dagvattenledningar rekommenderas komplettering av lövsilar.

Rensning av hängränna rekommenderas.

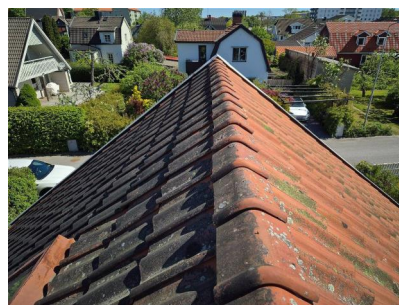
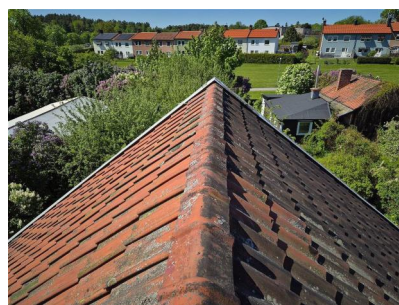
Yttertaket är äldre.

Takpannor, plåtdetaljer och underlagspapp har enligt vår bedömning en begränsad livslängd. Eftersom husets taktäckning är äldre har det ett minskat motstånd mot vatteninträngning. Detta i sin tur kan leda till fuktskador på träläkt och vidare ner i underliggande konstruktioner.

- Nockspikar har "vandrat" upp.
- Nockbandstättning finns ej.

Okänd ålder vid besiktningstillfället gällande plåttaket ovan garaget.

- Mindre glipa/glipor mellan plåttak och fasad förekommer.

Tätning med lämplig fogmassa rekommenderas.

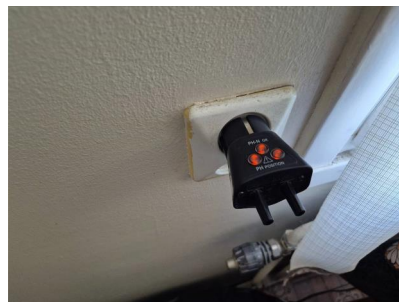
Äldre standard av köket.

Ojordade uttag finns.

När man har ojordade uttag i kök finns det en ökad risk för personskador.

Kontakta en elektriker för kontroll och åtgärd.

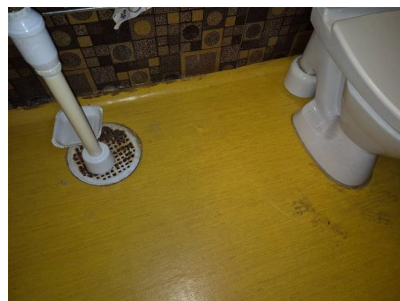
Utrymmet har äldre yt-/tätskikt.

Gjutjärnsbrunn finns i utrymmet.

Med tiden kan gjutjärnsbrunnar rosta sönder med fuktrelaterade skador som följd.

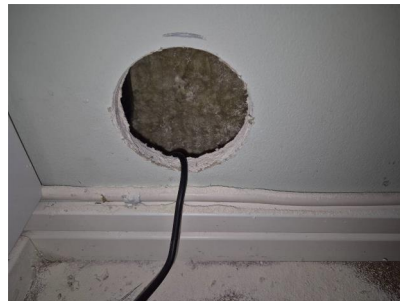
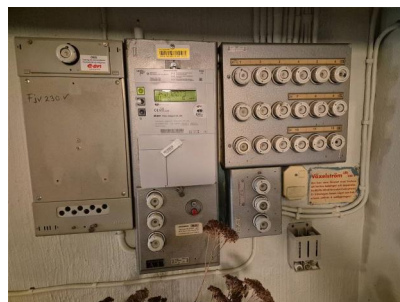
Utvändigt fuktskydd är äldre.

Eftersom källarens utvändiga fuktskydd (dagvattensystem, dräneringssystem samt källarytterväggarnas utvändiga fuktskydd) är äldre, så kan systemet ha nedsatt funktion. Detta ökar risken för invändiga fuktskador i källaren.

Vid kontroll av konstruktion uppmättes fuktvärden över kritisk nivå för mikrobiell tillväxt.

Källargrundmurar med utreglade isolerade ytterväggar förekommer.

Fuktkvoten uppmättes till ca 18 % via ett uppborrat provhål i allrummets yttervägg.

Risk för mikrobiell tillväxt föreligger om fuktkvoten överstiger 17 %.

Befintlig utreglad vägg och eventuella väggsyllar riskerar att drabbas av fuktskador på grund av naturlig fuktpåverkan. Detta i sin tur kan leda till mikrobiella skador (angrepp av mikroorganismer) som kan resultera i att mikrobiell lukt sprids till boendemiljön. Om regler/syllar är tryckimpregnerade kan även en kemisk lukt förekomma.

Trädetaljer i kontakt med betonggolv och källarvägg.

Trädetaljer (trösklar, innervägg mm) kan via kapillärkraft bli fuktiga vilket kan leda till fuktskador. Vid misstanke om detta bör dessa delar bytas ut.

Putsläpp och sprickor förekommer ställvis i källaren.

Jordfelsbrytare finns ej.

Det finns inget krav att hus byggda före år 2000 ska ha jordfelsbrytare. Jordfelsbrytaren minskar dock risken för personskador och brand orsakade av elanläggningen.

Kontakta en elektriker för kontroll och åtgärd.

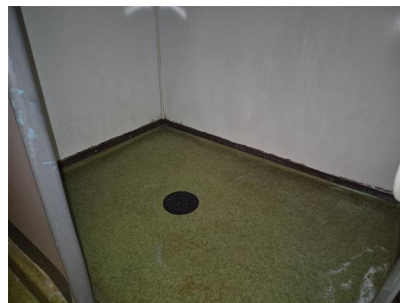
Våtrummet har äldre yt-/tätskikt.

Utrymmet är äldre och har passerat tiden för sin tekniska livslängd.

Gjutjärnbrunn finns i utrymmet.

Med tiden kan gjutjärnsbrunnar rosta sönder.

Renovering av utrymmet rekommenderas. Kontakta en behörig våtrumsentreprenör för en renovering. I samband med renoveringen bör omkringliggande konstruktioner kontrolleras för att upptäcka eventuella följdskador.

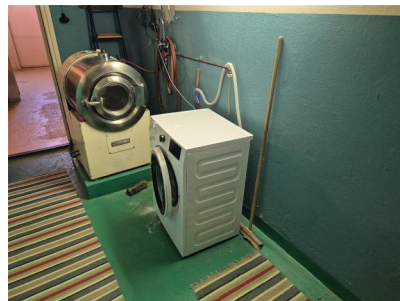
Tvättutrymmet har äldre yt-/tätskikt.

Eftersom funktionen, som innebär att ytskiktet/tätskiktet ska vara vattentätt, kan vara nedsatt finns en ökad risk att vatten tränger igenom ytskiktet/tätskiktet med vattenskador i omkringliggande konstruktioner som följd.

Gjutjärnsbrunn finns i utrymmet.

Med tiden kan gjutjärnsbrunnar rosta sönder.
