**Fastighetsuppgifter**

Arkeologen 6

Sundhetsvägen 7

| Uppdragsnummer | G33455 |

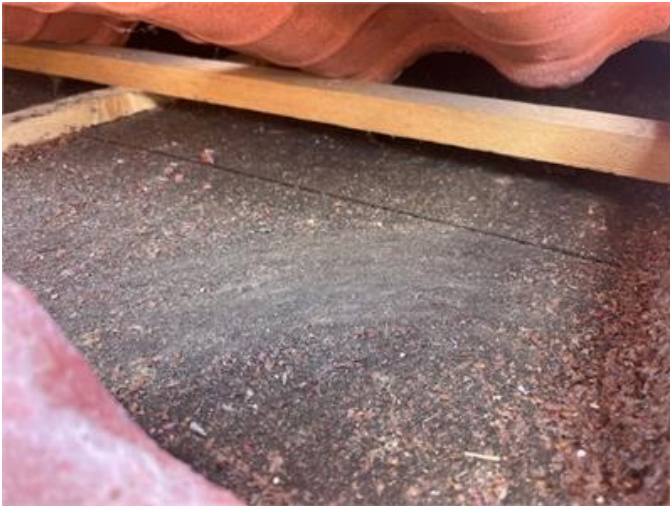
| Besiktningsresultat | | | | | |
|---|---|---|---|---|---|
| Tak | | X | | | -Nocktätning rekommenderas att montera vidnock och takvinklar.<br>-Stickprovskontroll av läkt och takpapp utförd utan något att anmärka på<br>-Taket är besiktigt från mark, stege mot hängränna och takstegen. |

Stickprovskontroll av läkt och takpapp utförd utan något att anmärka på

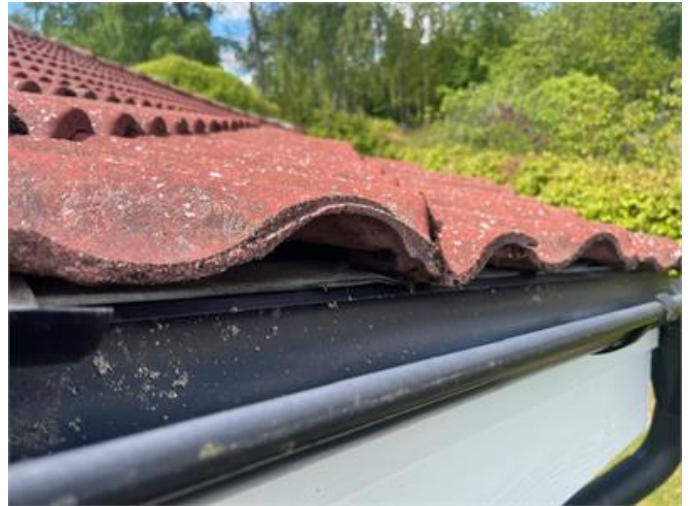
| Besiktningsresultat | | | | | |
|---|---|---|---|---|---|
| Hängrännor och stuprör | | X | | | Fotplåtar rekommenderas på taket ovan hängrännor till burspråk på långsidan. |

Fotplåtar rekommenderas på taket ovan hänggrännor till burspråk på långsidan.

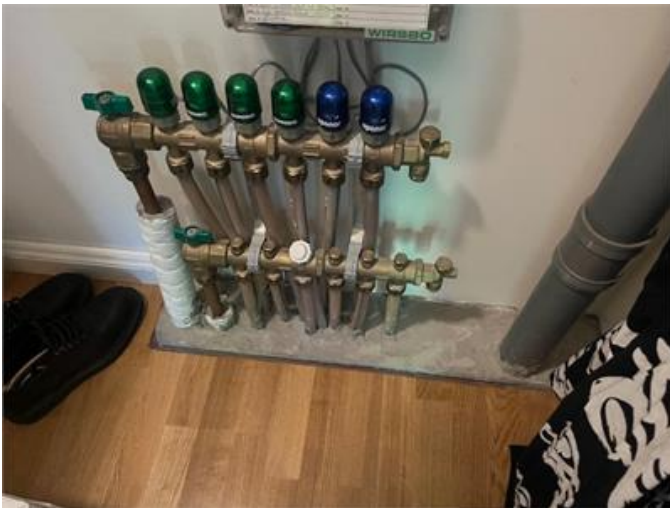
| Besiktningsresultat | | | | | |
|---|---|---|---|---|---|
| Sovrum 2 med klk | | X | | | Rörsamling är inte monterade i fuktsäker låda med avrinning. Risken med det är att eventuella läckage kan leda till mer omfattande fuktskador. |

Rörsamling är inte monterade i fuktsäker låda med avrinning. Risken med det är att eventuella läckage kan leda till mer omfattande fuktskador.

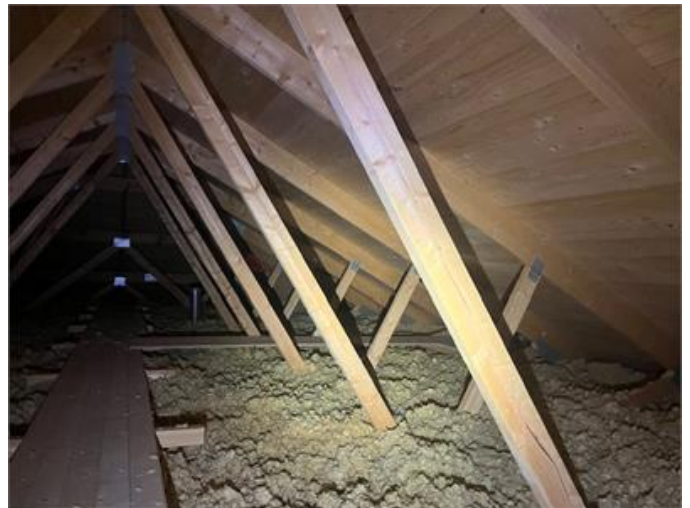
Allmän bild vind
