# Besiktningsprotokoll

Anticimex Försäkringsbesiktning i samarbete med Fastighetsbyrån

| Fastighetsadress:<br>Högaryd Trollebo 605 | |

| Besiktningsdatum:<br>2025-05-19 | Protokollnummer:<br>69018332 |

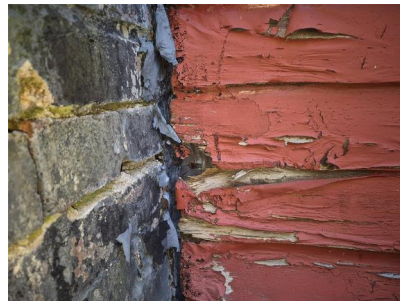
### Utvändigt / Fasad

Träpanelen är bitvis rötskadad, rötskador finns även i stammen vid skorstenen.

Det rekommenderas att kontakt tas med fackman för kontroll av orsaken till och omfattningen av rötskadorna samt bedömning av lämpliga åtgärder.

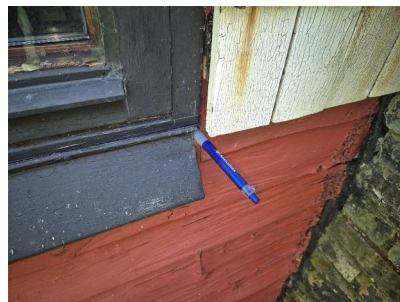
### Utvändigt / Fönster och dörrar

Otättheter förekommer vid husets fönsterbleck. Enstaka fönsterbleck sitter inte fast monterade.

Bristerna medför ökad risk att vatten kan tränga ner i bakomliggande konstruktion med fuktrelaterade skador som möjlig följd.

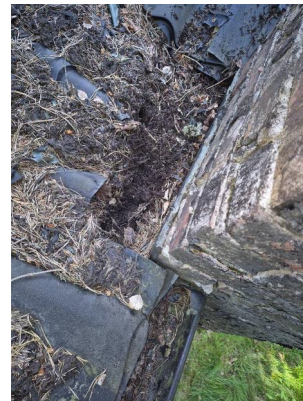
Yttertaket är äldre, har färgsläpp och är rostangripet. Otätheter/skräp noteras vid skorstenen. Nocktätning saknas bitvis.

Plåtdetaljer och underlagspapp har en begränsad livslängd. Eftersom husets taktäckning är äldre samt har de brister som noterats ökar risken för vatteninträngning. Detta i sin tur kan leda till fuktskador i underliggande konstruktioner.

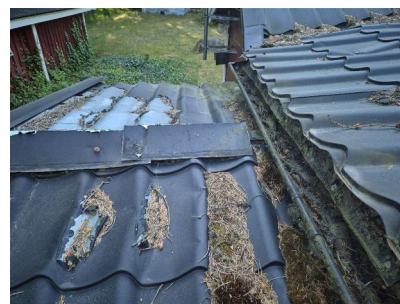
### Utvändigt / Veranda

Otätheter noteras vid taknocken och rötskador förekommer i trädetaljer.

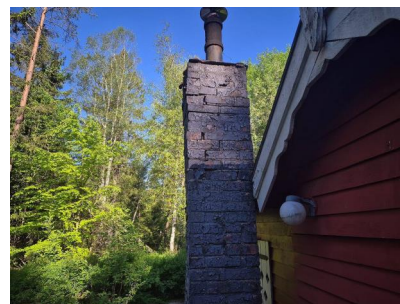
### Utvändigt / Skorsten

Lösa tegelsten förekommer på skorstenen.

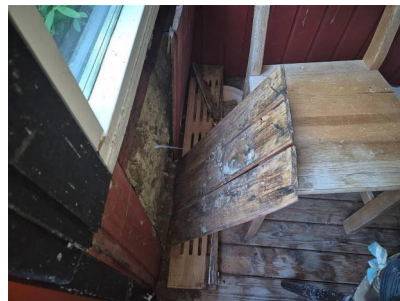
### Utvändigt / Uterum

Rötskador förekommer i trädetaljer och en mikrobiell lukt upplevs i uterummet.

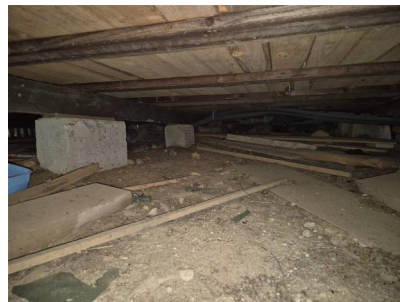
### Utvändigt / Plintgrund/krypgrund

Grunden besiktades från en borttagen skiva intill verandan. Hela utrymmet är inte besiktigt på grund av utrymmesbrist eftersom det ligger en hel del brädor på marken.

Marken i grunden består av sand. Plintgrunden står på plintar av betong där sidorna är täckta av cementskivor, blindbotten av brädor och golvbjälkar av träskyddsbehandlat virke. Krypgrunden har en grundmur av lecablock och den synliga blindbotten är av asfaboard. Fuktkvoten i blindbotten/golvbjälkarna närmst luckan uppmättes till mellan 13-14%. Svag mikrobiell påväxt noteras på blindbottenbrädorna.

Risk för mikrobiell tillväxt föreligger om den relativa fuktigheten i den omgivande luften är över 75% vilket i gran- och furuvirke motsvarar en fuktkvot på ca 17%. Vid en långvarig fuktkvot på >28% finns risk för rötskador.

För att utreda orsaken till och omfattningen av den mikrobiella påväxten rekommenderas att hela grunden görs tillgänglig och en fördjupad undersökning utförs.

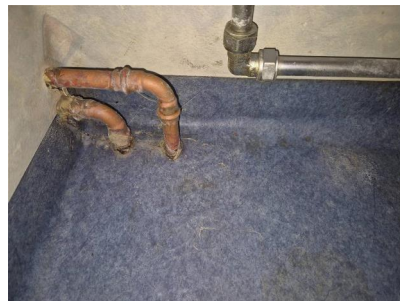
### Entréplan / Dusch/Toalett

Otäta rör genomföringar finns i golvet i duschzonen och våtrumsmattan intill rören har släppt. Golvet vid rören är något deformerat.

Vid fuktindikering i utrymmet kunde inga förhöjda indikationer påvisas.

Renovering av utrymmet rekommenderas. Kontakta en behörig våtrumsentreprenör för en renovering. I samband med renoveringen bör omkringliggande konstruktioner kontrolleras för att upptäcka eventuella följdskador.
