# Besiktningsprotokoll

Anticimex Försäkringsbesiktning i samarbete med Fastighetsbyrån

| Fastighetsadress:<br>Jönköpingsvägen 6 | |

| Besiktningsdatum:<br>2025-05-19 | Protokollnummer:<br>69027007 |

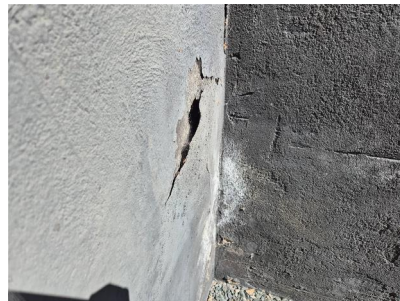
Mindre puts/färgsläpp finns på sockel.

Dessa bedöms inte ha lett till bakomliggande skador.

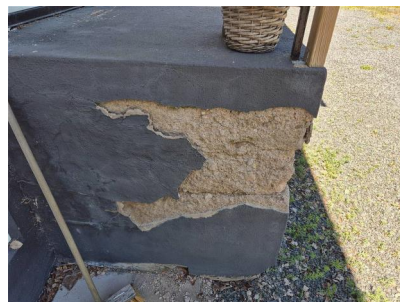
Putssläpp finns på den utvändiga trappan.

Rekommendera att lägga på ny puts och måla

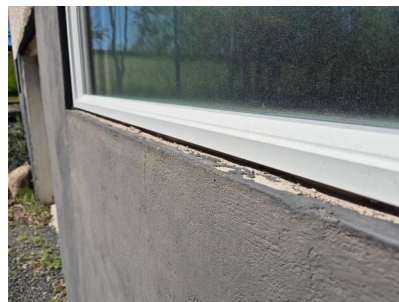
Fönsterbleck saknas på fönster på några fönster.

Avsaknad av fönsterbleck medför en ökad risk för att vatten kan rinna in och orsaka fuktrelaterade skador i omkringliggande konstruktioner.

Några fönster har spruckit

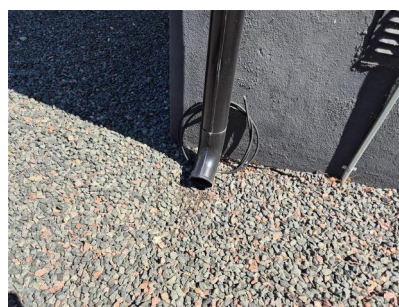
1 st stuprör är inte anslutet till markledning.

Stuprör som inte är anslutet till markledning kan medföra en ökad fuktbelastning på grundmur/sockel som i sin tur kan leda till fuktrelaterade skador.

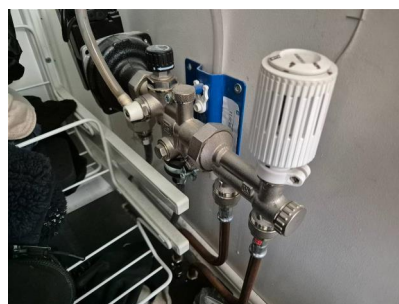
Golvvärmecentral saknar vattensäkert skåp.

Risk finns att vid ett eventuellt läckage så kan omkringliggande konstruktioner få skador.
