# Besiktningsprotokoll

Anticimex Försäkringsbesiktning i samarbete med Fastighetsbyrån

| Fastighetsadress:<br>Sörberg Sörbacken 852 | |

| Besiktningsdatum:<br>2025-05-19 | Protokollnummer:<br>69010660 |

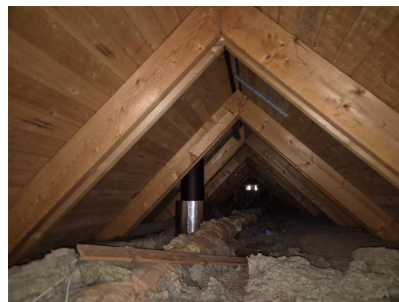
Vid kontroll av vinden uppmättes fuktvärden under kritisk fuktnivå för mikrobiell tillväxt och en normal lukt upplevdes. Fuktkvoten i underlagstak/takbjälkar uppmättes vid besiktningstillfället till ca 9 %. Detta värde varierar dock under året beroende på årstid och utomhusklimat.

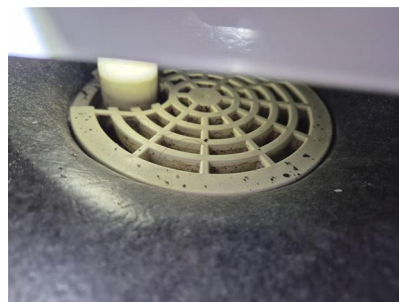
Golvbrunnen är inte utbytt i samband med renovering.

Risk finns att det nya tätskiktet inte har kunnat anslutas till golvbrunnen på ett riktigt sätt, vilket kan leda till fuktskador i omkringliggande konstruktioner.
