# Besiktningsprotokoll

Anticimex Försäkringsbesiktning i samarbete med Fastighetsbyrån

| Fastighetsadress:<br>Hemsjö Dalenvägen 39 | |

| Besiktningsdatum:<br>2025-05-14 | Protokollnummer:<br>68880704 |

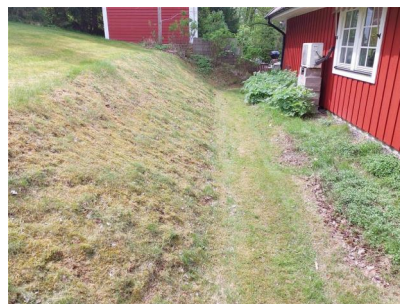
#### Utvändigt / Markförhållanden

Marken lutar mot huset.

Detta innebär en ökad fuktbelastning mot grunden vilket i sin tur kan orsaka fuktskador i huset.

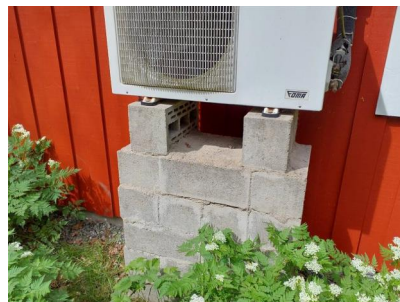
#### Utvändigt / Sockel

Kondensvatten från luftvärmepumpens utedel leds inte bort från husgrunden.

Detta medför ökad risk för att vatten tränger in i anslutande konstruktioner, vilket i sin tur kan leda till fuktrelaterade skador. Observera att besiktning av byggnadens värmesystem eller värmepumpen inte har ingått i uppdraget.

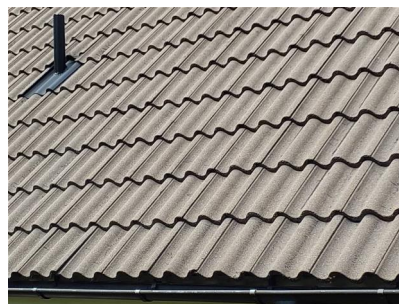
### Utvändigt / Tak

Yttertaket är äldre.

Takpannor, plåtdetaljer och underlagspapp har enligt vår bedömning en begränsad livslängd. Eftersom husets taktäckning är äldre har det ett minskat motstånd mot vatteninträngning. Detta i sin tur kan leda till fuktskador på träläkt och vidare ner i underliggande konstruktioner.

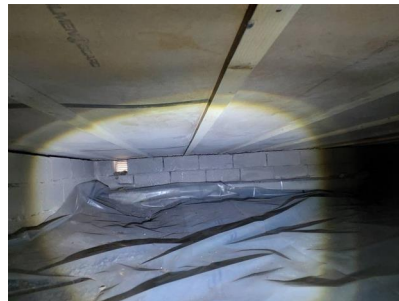
### Utvändigt / Krypgrund

Vid kontroll av konstruktion i krypgrund noterades fuktvärden över kritisk fuktnivå och det förekommer mikrobiell påväxt.

De höga fuktvärdena och den mikrobiella påväxten innebär att grundens klimat under delar av året är för fuktigt. Detta kan i förlängningen leda till rötskador i konstruktionen. För att undvika detta så måste krypgrundens klimat bli torrare.

Fuktkvoten uppmättes till mellan 18-20 %.

För att undvika detta så måste grundens klimat bli torrare. Läs Anticimex faktablad om uteluftsventilerade krypgrunder för tips och råd.

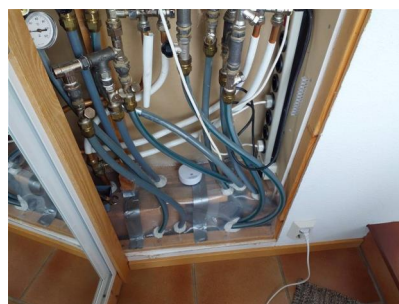
### Entréplan / Orangeriet

Rörslits saknar vattentät botten.

En rörslits ska ha en vattentät botten och vara försedd med skvallerrör. När det saknas ökar risken för att ett läckage inte upptäcks i tid. Det kan leda till fuktskador i omkringliggande konstruktioner.
