# Besiktningsprotokoll

Anticimex Försäkringsbesiktning i samarbete med Fastighetsbyrån

| Fastighetsadress:<br>Ismundbacken 120 | |

| Besiktningsdatum:<br>2025-05-13 | Protokollnummer:<br>69005702 |

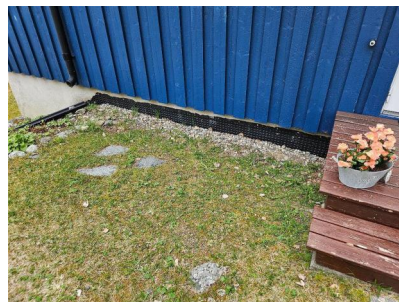
Utvändigt fuktskydd ligger oskyddat ovan mark.

Risk finns att det utvändiga fuktskyddet skadas och funktionen försämras.

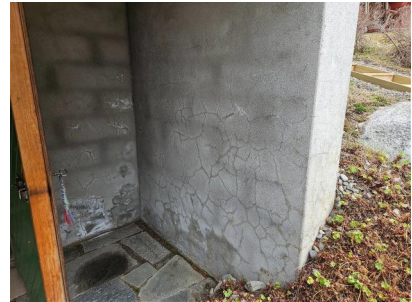
Sprickor finns i sockel.

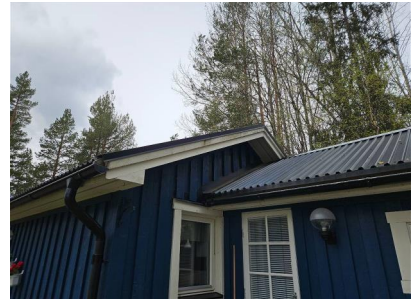
Fasadpanelen är i mindre behov av målning/underhåll.

För att öka livslängden på fasadbeklädnaden rekommenderas målning och underhåll.

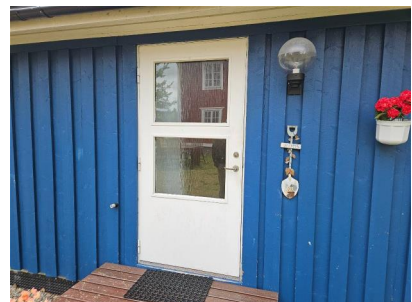
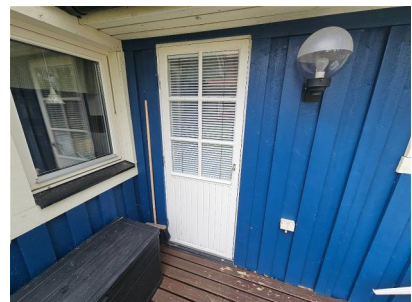
- Dörr är i behov av målning /underhåll.
- Tröskelbleck saknas på dörr.

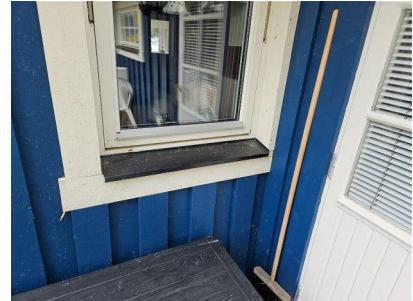
- Fönsterbleck är otäta vid gavlar.
- Fönsterbleck sitter löst.

Detta innebär en ökad risk att vatten rinner in i väggen vilket i sin tur kan leda till fuktskador i väggkonstruktionen.

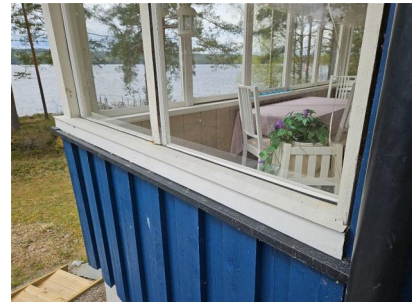
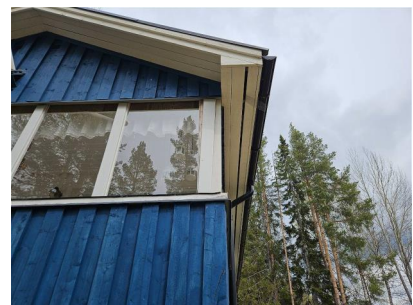
- Fönsterbleck är otäta vid infästningar.
- Foder har släppt.

Detta medför en ökad risk att vatten rinner in i väggen vilket i sin tur kan leda till fuktskador i väggkonstruktionen.

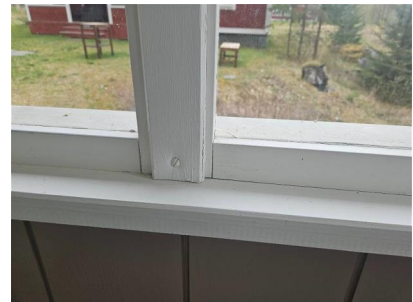
- Skadat fönsterglas på balkong.

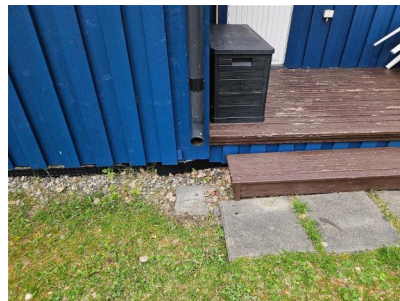
Stuprör avslutas nära husliv.

Stuprör som avslutas intill husliv (ovan mark) kan medföra en ökad fuktbelastning på grundmur/sockel med fuktrelaterade skador som följd.

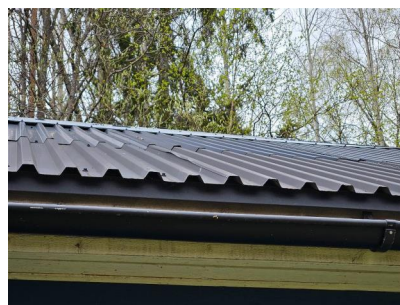
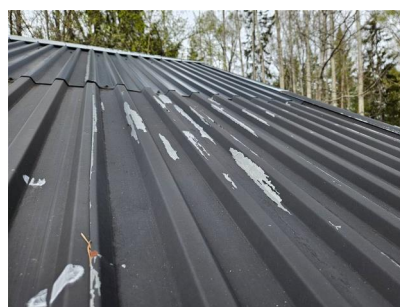
- Färgsläpp och mindre rostangrepp på takplåtar.
- Mindre skador/formförändringar i takplåtar.

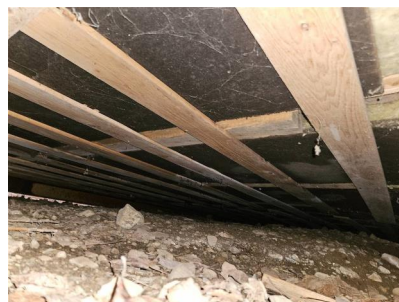
Krypgrund är en riskkonstruktion.

Uteluftsventilerade krypgrunder med bjälklag av organiskt material har ofta fuktskador på grund av naturlig fuktpåverkan. Detta kan resultera i mikrobiella skador (angrepp av mikroorganismer) och, i värsta fall, rötskador. Mikrobiell lukt kan då spridas till boendemiljön.

Brister som noterades: Organiskt material noteras på mark.

Krypgrunden har ej varit möjligt att besikta på grund av att lucka saknas. Inspektion har endast varit möjlig via hål i sockelskiva.

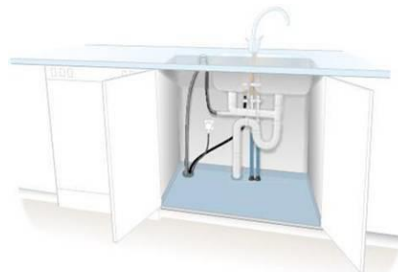
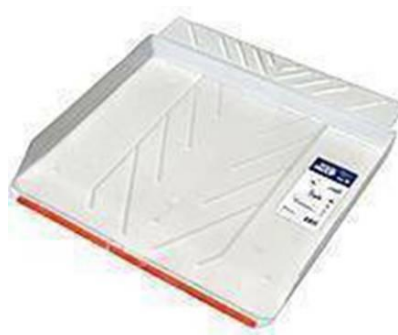
Fuktskydd saknas i diskbänksskåp samt under kylskåp.

För att upptäcka eventuella läckage, installera ett fuktskydd.

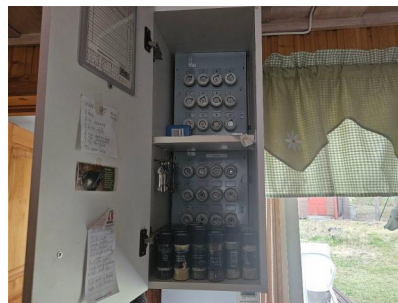
Skyddsglas saknas på propphuv.

Montera skyddsglas i säkringshuvarna, alternativt byt ut dem.

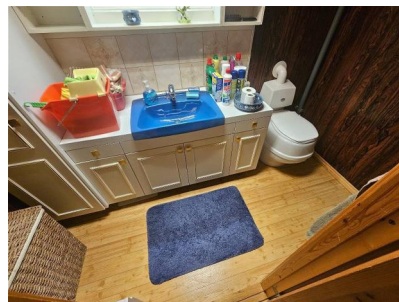
Våtutrymmet har äldre yt-/tätskikt.

Otäta rör genomföringar i golv, tätskikt på golv med uppvik på vägg bedöms saknas.

Eftersom funktionen, som innebär att ytskiktet/tätskiktet ska vara vattentätt, kan vara nedsatt finns en ökad risk att vatten tränger igenom ytskiktet/tätskiktet med vattenskador i omkringliggande konstruktioner som följd.

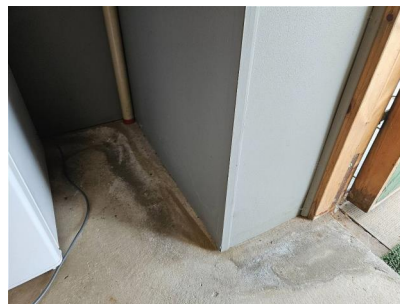
Fuktfläckar på vägg.

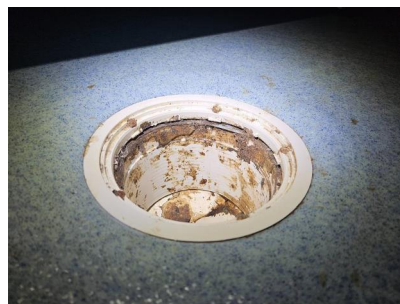
Våtutrymmet har äldre yt-/tätskikt.

Väggar bedöms vara bristfälligt fuktskyddade, golvmattan sticker fram under klämringen, förhöjningsring bedöms vara fel modell för golvbrunnen, fel skruvar bedöms ha använts på klämringen, mindre mattsläpp kring golvbrunnen, otätheter kring rör i golv/väggvinkel.

Eftersom funktionen, som innebär att ytskiktet/tätskiktet ska vara vattentätt, kan vara nedsatt finns en ökad risk att vatten tränger igenom ytskiktet/tätskiktet med vattenskador i omkringliggande konstruktioner som följd.

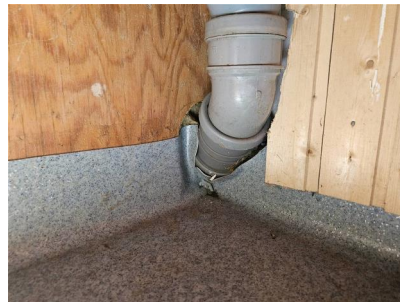
Betongplatta på mark med uppreglat och isolerat golv finns i badrum och bastu.

Befintlig golvkonstruktion och eventuella väggssyllar riskerar att drabbas av fuktskador på grund av naturlig fuktpåverkan. Detta i sin tur kan leda till mikrobiella skador (angrepp av mikroorganismer) som kan resultera i att mikrobiell lukt sprids till boendemiljön. Om golvkonstruktion och syllar är tryckimpregnerade kan även en kemisk lukt förekomma.

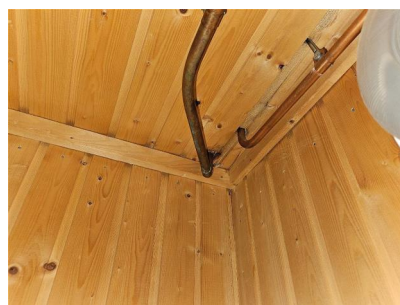
Mindre fuktfläck kring rör från golv. Detta är fuktindikerat utan anmärkning.  
Se lämnade upplysningar
