# Besiktningsprotokoll

Anticimex Försäkringsbesiktning i samarbete med Fastighetsbyrån

| Fastighetsadress:<br>Kållebråten 332 | |

| Besiktningsdatum:<br>2025-05-16 | Protokollnummer:<br>69002041 |

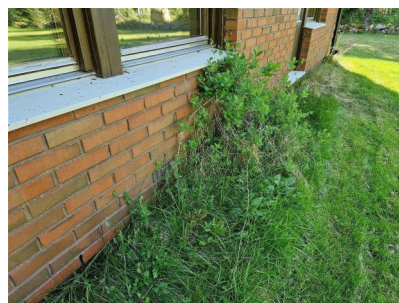
#### Utvändigt / Sockel

Växter finns i anslutning till grundmurar.

Detta kan medföra en ökad fuktbelastning mot grundläggningen vilket kan resultera i fuktrelaterade skador i angränsande konstruktioner.

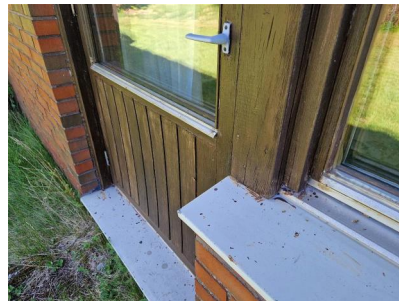
### Utvändigt / Dörrar och Fönster

- Torrsprickor och färgsläpp förekommer.
- Isolerglaskassetter är äldre.

Risk för fuktrelaterade skador på grund av sämre vattenavvisande förmåga. Äldre isolerglaskassetter riskerar missfärgning/imma mellan glasrutorna då tätningen kan vara sämre p.g.a. ålder.

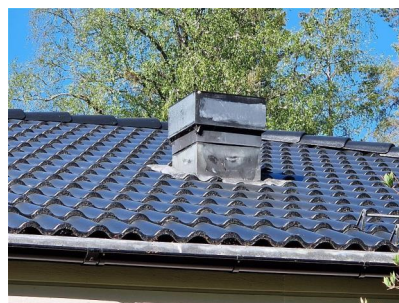
### Utvändigt / Tak

Nederbeslag/Plåtar till ventilationshuv är inte utbytt.

Taket har av säkerhetsskäl besiktigats från mark och takstege.

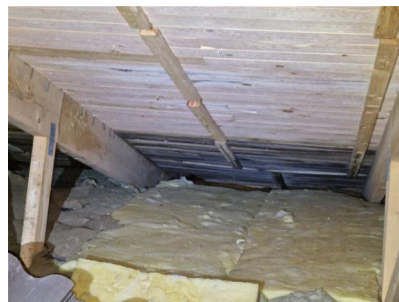
### Utvändigt / Vind

- Mikrobiell påväxt finns på underlagstaket.
- Fuktfläckar förekommer på underlagstaket. Dessa bedöms vara äldre samt ej bero på eller ha lett till bakomliggande.

Mikrobiell påväxt kan vara ett tecken på att vinden tillförs fukt inifrån bostaden. Invändigt noterades bland annat att tilluftsventiler saknas.

För att komma tillrätta med detta kan fukttillförseln inifrån bostaden behöva minskas. Det kan göras genom att ventilationen i bostaden förbättras samt att eventuella otätheter i vindsbjälklaget (tak-/väggvinklar, taklucka med mera) tätas. Läs Anticimex faktablad om uppvärmda vindsutrymmen för tips och råd.

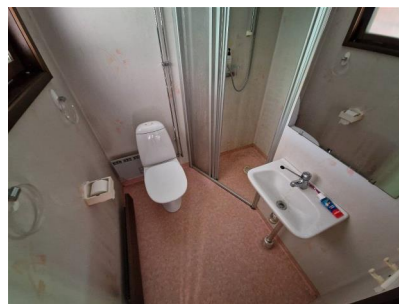
### Entréplan / Dusch och WC

- Utrymmet är av äldre standard.
- Mindre skada noterades i golvbeklädningen.
- Sarg vid duschzonen förhindrar eventuellt vatten utanför duschzonen att nå golvbrunnen.
- Rör genomföringar finns i golvet, utanför duschzonen.

Utrymmet har passerat tiden för sin tekniska livslängd. Bristerna medför ökad risk för att vatten kan tränga ner i omkringliggande konstruktioner med fuktrelaterade skador som följd.

Vid fuktindikering som utfördes i utrymmet noterades inga förhöjda fuktindikationer.

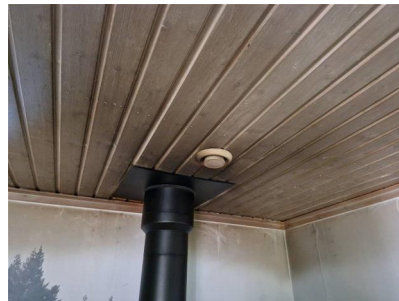
### Entréplan / Hall

Taket i Hall samt delvis angränsande rum är missfärgade av sot.

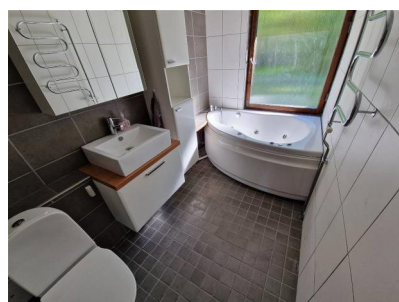
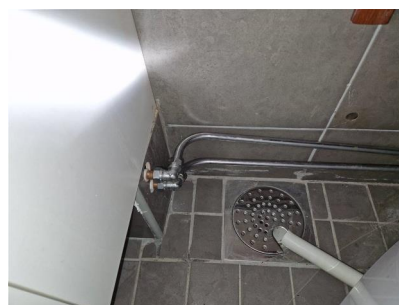
### Entréplan / Badrum och WC

- Golvbrunnen är placerad för nära vägg (<200 mm).
- Tätskiktsmanschetten i golvbrunnen är felmonterad och sticker fram under klämringen.
- Fönster är olämpligt placerat vid duschplats.
- Rör genomföringar finns i golvet och är otäta.
- Rör genomföringar i vägg vid handfat/WC-stol är otäta och inget synligt tätskikt.
- Golvfallet är bristfälligt utfört.
- Golvvärmecentral, kopplingar etc. är placerad i vägg, utan tätskikt.
- Tröskel och uppvik av tätskikt saknas.

Bristerna medför ökad risk för att vatten kan tränga ner i omkringliggande konstruktioner med fuktrelaterade skador som följd.

Vid fuktindikering som utfördes i utrymmet noterades inga avvikelser.

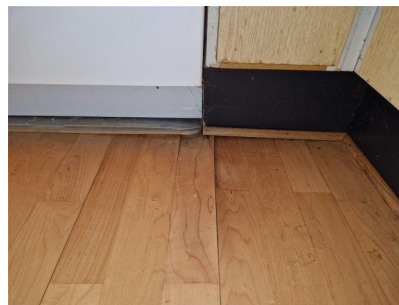
### Entréplan / Kök

- Golvet vid diskmaskinen är formförändrat och fuktindikering gav förhöjda fuktindikationer.
- Fuktskydd finns inte under kyl/frys och under/i diskbänkskåp.
- Avloppsslangen från diskmaskinen är inte avlastningsförankrad i underkant av diskbänk.

Utan fuktskydd är det svårare att upptäcka läckage. En fördjupad undersökning rekommenderas för att konstatera orsak och omfattning av fuktskadan i golvet.

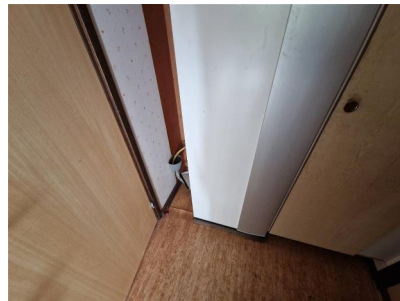
### Entréplan / Passage 2

Värmepumpen är olämpligt placerad i utrymme utan tätskikt och golvbrunn.

Risk att vatten/fukt på grund av läckage inte upptäcks och tränger ner i omkringliggande konstruktioner med fuktrelaterade skador som följd.

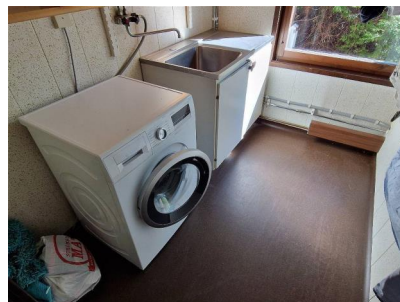
### Entréplan / Tvättstuga

- Utrymmet är av äldre standard.
- Golvbrunnen är dold under skåp och gick inte att bedöma.

Utrymmet har passerat tiden för sin tekniska livslängd. Bristerna medför ökad risk för att vatten kan tränga ner i omkringliggande konstruktioner med fuktrelaterade skador som följd.

Vid fuktindikering som utfördes i utrymmet noterades inga förhöjda fuktindikationer.
