**Fastighetsuppgifter**

Trasten 1

Ärlestigen 8

## Bilder och beskrivningar

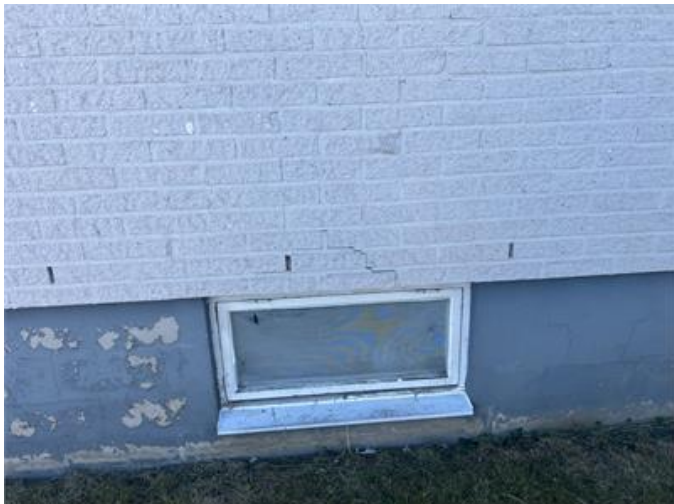
Pos 1.

| Besiktningsresultat | | | | | |
|---|---|---|---|---|---|
| Fasad | | X | | | Lokala sprickor förekommer och några fasadstenar har släppt i infästning. Se bild pos 1. |

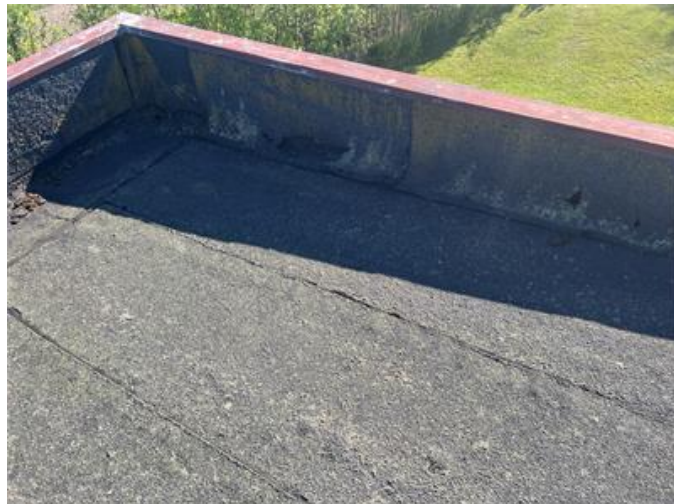
Pos 2.

| Besiktningsresultat | | | | | |
|---|---|---|---|---|---|
| Garagetak | | | X | | Rötskador förekommer i taksarg och takpappen är gammal och defekt och åtgärdsbehov föreligger. Se bild pos 2. |
