# Besiktningsprotokoll

Anticimex Försäkringsbesiktning i samarbete med Fastighetsbyrån

| Fastighetsadress:<br>Rösholmsvägen 17 | |

| Besiktningsdatum:<br>2025-05-20 | Protokollnummer:<br>69030818 |

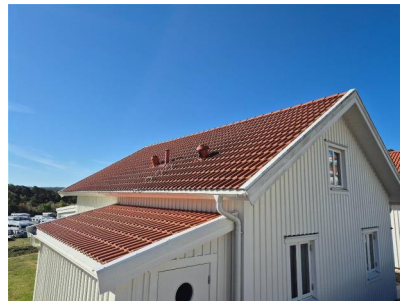
### Utvändigt / Tak

Inget att notera.

Taket har kontrollerats från markytan.

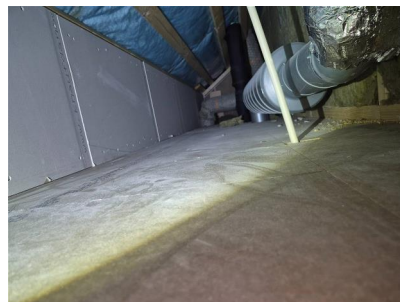
### Utvändigt / Sidovind (varmställd)

Inget att notera.

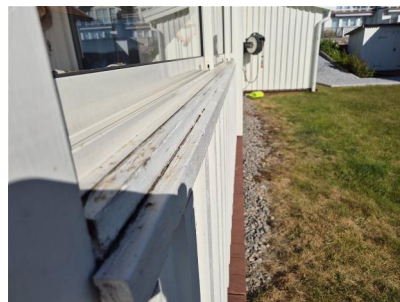
### Utvändigt / Uterum

Fönsterbleck saknas på fönster.  
Färgsläpp förekommer på fönstersmygar och underhållsbehov  
förekommer.

Avsaknad av fönsterbleck medför en ökad risk för att vatten kan rinna in  
och orsaka fuktrelaterade skador i omkringliggande konstruktioner.

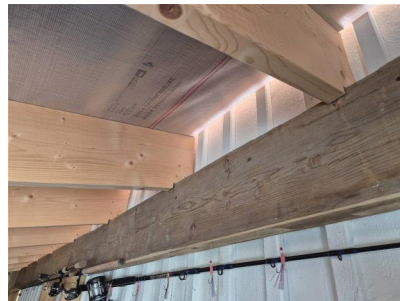
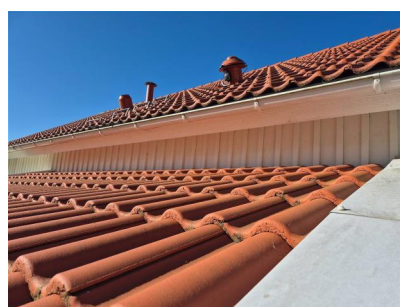
### Utvändigt / Förråd

Anslutningsplåt saknas mot vägg och otätheter förekommer. Risk för fuktinträngning.

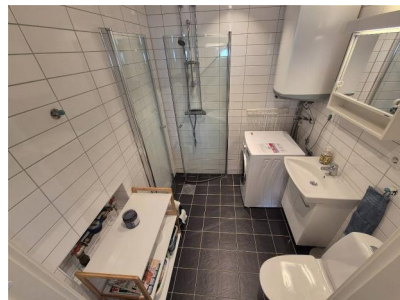
### Entréplan / Dusch/Toalett

Inget att notera.

Fuktindikering utan anmärkning.
