# Besiktningsprotokoll

Anticimex Försäkringsbesiktning i samarbete med Fastighetsbyrån

| Fastighetsadress:<br>Holavägen 4 | |

| Besiktningsdatum:<br>2025-05-20 | Protokollnummer:<br>69013788 |

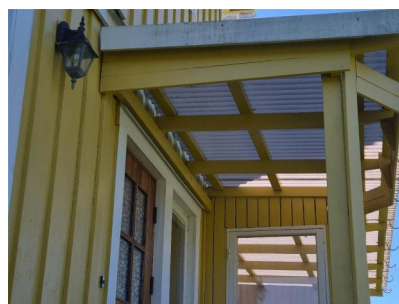
Anslutningsplåt mellan tak och vägg är saknas.

Detta medför risk för att regnvatten kan rinna in mellan anslutningen och väggen, vilket kan leda till fuktskador i tak- och väggkonstruktioner.

Montera täckplåt.

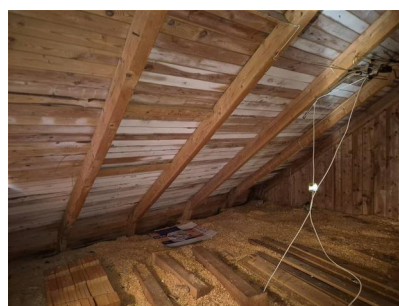
Vid kontroll av vinden har fuktvärden under kritisk fuktnivå för mikrobiell tillväxt uppmätts, dock finns mikrobiell påväxt på underlagstak och torra fuktfläckar.

Det finns risk för mikrobiell tillväxt om den relativa fuktigheten (RF) i den omgivande luften är över 75 %. I furuvirke motsvarar det en fuktkvot (FK) på 17 %.

Fuktkvoten i underlagstak/takbjälkar uppmättes till 8 %. Detta värde kan variera med årstiderna.

Den upptäckta mikrobiella påväxten på underlagstaket är ett tecken på att vinden har tillfört eller tillförs fukt inifrån bostaden. Observera att besiktning av bostadens ventilationssystem inte har ingått i uppdraget. Fuktfläckarna kan ha uppstått innan takomläggningen.

För att komma tillrätta med detta kan fukttillförseln inifrån bostaden behöva minskas. Det kan göras genom att ventilationen i bostaden förbättras samt att eventuella otätheter i vindsbjälklaget (tak-/väggvinklar, taklucka med mera) tätas. Läs Anticimex faktablad om uppvärmda vindsutrymmen för tips och råd.

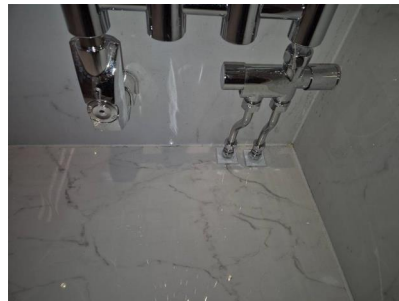
Rör genomföring finns i golv.

Rör genomföringar i golvet medför en ökad risk för att vatten tränger ner i omkringliggande konstruktioner och orsakar fuktskador. Rör genomföringen är upptaget som ett avsteg från branschreglerna i aktuellt kvalitetsdokument från entreprenör.

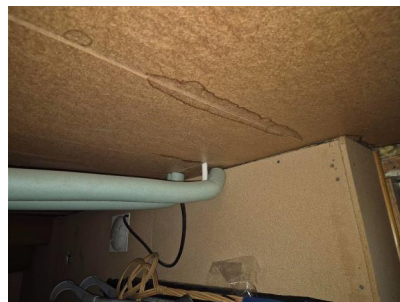
Fuktfäckar finns i taket.

Inga förhöjda fuktindikationer noterades på fuktfäckarna vid besiktningstillfället.

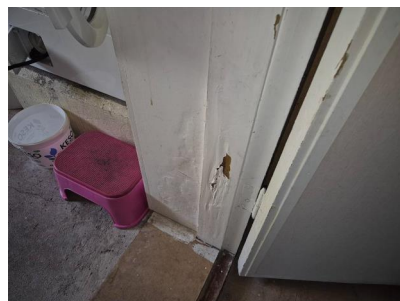
Rötskador finns i dörrkarm.

Byt ut rötskadade delar. Vid osäkerhet kontakta en fackman.

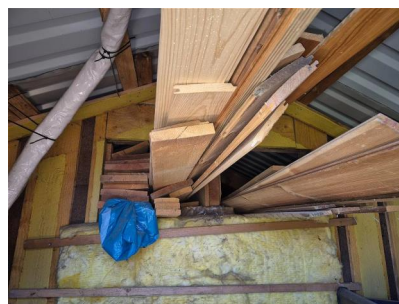
Vindsutrymmet är belamrat med brädor.

Besiktning gick inte att utföra. Enbart besiktigad från lucka.

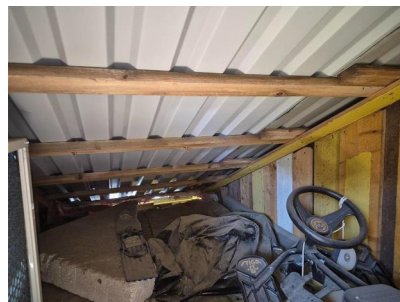
Underlagstak/kondensskydd saknas.

Kondensvatten kan droppa ned och absorberas i isoleringens översta skikt och torkar då oftast utan att det leder till någon skada. Eftersom ett kondensskydd även leder bort vatten från smärre läckage, vid spikhål, skarvar och dylikt, ställs större krav på yttertaketets täthet om kondensskydd saknas. När kondensskydd saknas finns en ökad risk för fuktskador i de omkringliggande konstruktionerna.
